Rapport de mission de repérage des matériaux et produits contenant de l'amiante avant réalisation de travaux

42 ALLEE DES VIOLETTES LGT 0

77000 VAUX LE PERNIL

RAPPORT N° :	110PAA0000	Laboratoire d'Analyses :	ITGA
Repérage réalisé le :	30/10/2017	Adresse laboratoire :	3 RUE ARMAND HERPIN LACROIX - CS 46537 35065 RENNES CEDEX
Accompagnateur :		Numéro d'accréditation :	1-5967
Par :	Gaëtan BEDEL	Organisme d'assurance professionnelle :	ALLIANZ
N° certificat :	CPDI3869	Adresse assurance :	Direction Opérations Entreprises 5C Esplanade Charles de Gaulle 33081 BORDEAUX CEDEX
Date d'obtention :	22/04/2016	N° de contrat d'assurance :	55897385
Organisme certificateur	I.CERT PARC EDONIA - BAT G - RUE DE LA TERRE VICTORIA - 35760 SAINT GREGOIRE	Date de validité :	31/12/2017

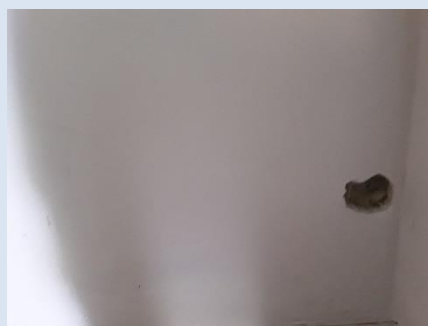
PRELEVEMENT : 110PAA0000P001			
NOM DU CLIENT	NUMERO DU DOSSIER		PIECE OU LOCAL
OPH77	110PAA0000 30/10/2017		Cuisine
ELEMENT	DESCRIPTIF DU LABORATOIRE	DATE DE PRELEVEMENT	NOM DE L'OPERATEUR
Enduit / Peinture	Enduit plâtreux beige en vrac non séparable + peinture en vrac non séparable	30/10/2017	BEDEL Gaëtan
LOCALISATION		RESULTAT	
Mur B		Amiante non détecté

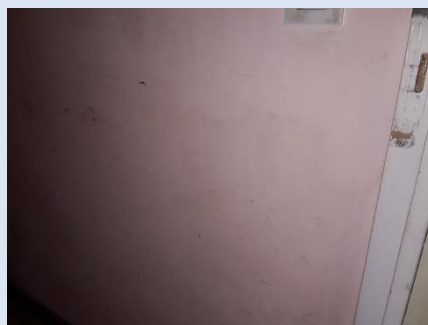
PRELEVEMENT : 110PAA0000P002			
NOM DU CLIENT	NUMERO DU DOSSIER		PIECE OU LOCAL
OPH77	110PAA0000 30/10/2017		WC
ELEMENT	DESCRIPTIF DU LABORATOIRE	DATE DE PRELEVEMENT	NOM DE L'OPERATEUR
Enduit / Peinture plaque de plâtre	Enduit plâtreux blanc en faible quantité en vrac non séparable + matériau gris en vrac non séparable + peintures multiples en vrac non séparable	30/10/2017	BEDEL Gaëtan
LOCALISATION		RESULTAT	
Mur C		Amiante non détecté	
EMPLACEMENT

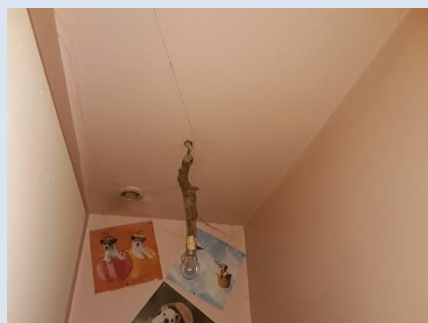
PRELEVEMENT : 110PAA0000P003			
NOM DU CLIENT	NUMERO DU DOSSIER		PIECE OU LOCAL
OPH77	110PAA0000 30/10/2017		WC
ELEMENT	DESCRIPTIF DU LABORATOIRE	DATE DE PRELEVEMENT	NOM DE L'OPERATEUR
Enduit / Peinture béton	Enduit plâtreux blanc en vrac non séparable + peintures multiples en vrac non séparable	30/10/2017	BEDEL Gaëtan
LOCALISATION		RESULTAT	
Plafond		Amiante non détecté	
EMPLACEMENT

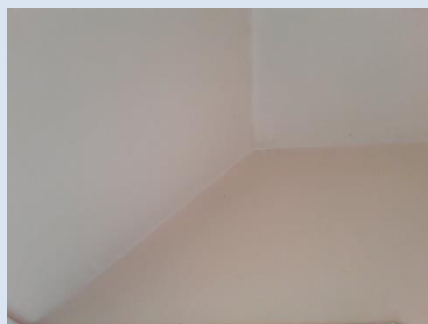
PRELEVEMENT : 110PAA0000P004			
NOM DU CLIENT	NUMERO DU DOSSIER		PIECE OU LOCAL
OPH77	110PAA0000 30/10/2017		Salle de bains
ELEMENT	DESCRIPTIF DU LABORATOIRE	DATE DE PRELEVEMENT	NOM DE L'OPERATEUR
Enduit / Peinture	Enduit plâtreux blanc en vrac non séparable + carton non séparable + papier non séparable + peinture en vrac non séparable	30/10/2017	BEDEL Gaëtan
LOCALISATION		RESULTAT	
Plafond		Amiante non détecté

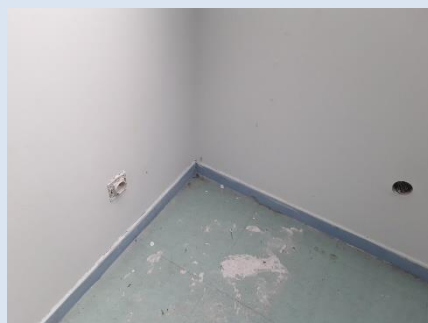
PRELEVEMENT : 110PAA0000P005			
NOM DU CLIENT	NUMERO DU DOSSIER		PIECE OU LOCAL
OPH77	110PAA0000 30/10/2017		Chambre 3
ELEMENT	DESCRIPTIF DU LABORATOIRE	DATE DE PRELEVEMENT	NOM DE L'OPERATEUR
Enduit / Peinture	Enduit plâtreux blanc en vrac non séparable + carton non séparable + peintures multiples en vrac non séparable	30/10/2017	BEDEL Gaëtan
LOCALISATION		RESULTAT	
Mur B		Amiante non détecté

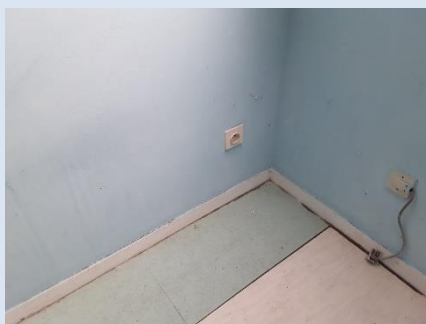
PRELEVEMENT : 110PAA0000P006			
NOM DU CLIENT	NUMERO DU DOSSIER	PIECE OU LOCAL	
OPH77	110PAA0000 30/10/2017	Chambre 4	
ELEMENT	DESCRIPTIF DU LABORATOIRE	DATE DE PRELEVEMENT	NOM DE L'OPERATEUR
Enduit / Peinture plaque de plâtre	Enduit plâtreux blanc en vrac non séparable + carton non séparable + peinture en faible quantité en vrac non séparable	30/10/2017	BEDEL Gaëtan
LOCALISATION		RESULTAT	
Mur A		Amiante non détecté

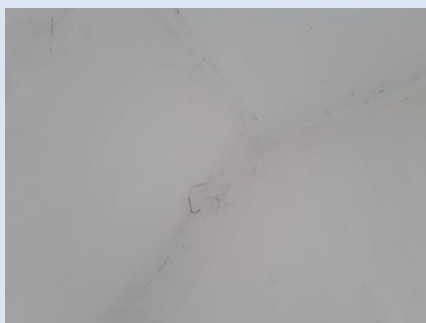
PRELEVEMENT : 110PAA0000P007			
NOM DU CLIENT	NUMERO DU DOSSIER	PIECE OU LOCAL	
OPH77	110PAA0000 30/10/2017	Chambre 5	
ELEMENT	DESCRIPTIF DU LABORATOIRE	DATE DE PRELEVEMENT	NOM DE L'OPERATEUR
Enduit / Peinture	Enduit plâtreux blanc en vrac non séparable + carton non séparable + papier non séparable + peintures multiples en vrac non séparable	30/10/2017	BEDEL Gaëtan
LOCALISATION		RESULTAT	
Plafonds		Amiante non détecté

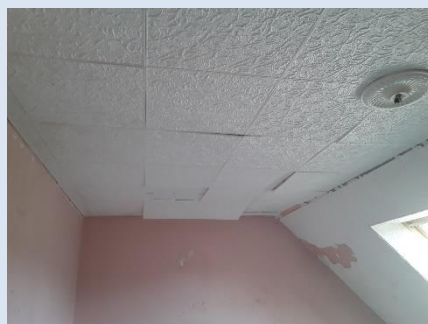
Chambre		Dalle de polystyrènes	Colle beige non séparable + polystyrène	110PAA0000P008	Plafonds	DEGRADATION PARTIELLE	Amiante non détecté	RESULTAT ANALYSE

PRELEVEMENT : 110PAA0000P008			
NOM DU CLIENT	NUMERO DU DOSSIER	PIECE OU LOCAL	
OPH77	110PAA0000 30/10/2017	Chambre	
ELEMENT	DESCRIPTIF DU LABORATOIRE	DATE DE PRELEVEMENT	NOM DE L'OPERATEUR
Dalle de polystyrènes	Colle beige non séparable + polystyrène expansé (billes)	30/10/2017	BEDEL Gaëtan
LOCALISATION		RESULTAT	
Plafonds		Amiante non détecté

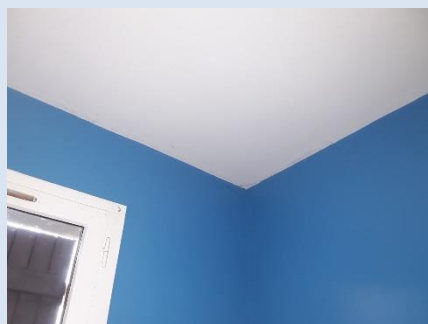
PRELEVEMENT : 110PAA0000P009			
NOM DU CLIENT	NUMERO DU DOSSIER	PIECE OU LOCAL	
OPH77	110PAA0000 30/10/2017	Chambre 2	
ELEMENT	DESCRIPTIF DU LABORATOIRE	DATE DE PRELEVEMENT	NOM DE L'OPERATEUR
Enduit / Peinture béton	Enduit plâtreux blanc en vrac non séparable + peintures multiples en vrac non séparable	30/10/2017	BEDEL Gaëtan
LOCALISATION		RESULTAT	
Plafond		Amiante non détecté

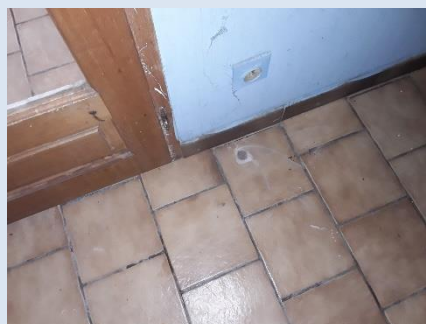
PRELEVEMENT : 110PAA0000P010			
NOM DU CLIENT	NUMERO DU DOSSIER		PIECE OU LOCAL
OPH77	110PAA0000 30/10/2017		Séjour
ELEMENT	DESCRIPTIF DU LABORATOIRE	DATE DE PRELEVEMENT	NOM DE L'OPERATEUR
Carrelage	Colle grise non séparable + matériau compact beige hétérogène + carrelage	30/10/2017	BEDEL Gaëtan
LOCALISATION		RESULTAT	
Sols		Amiante non détecté

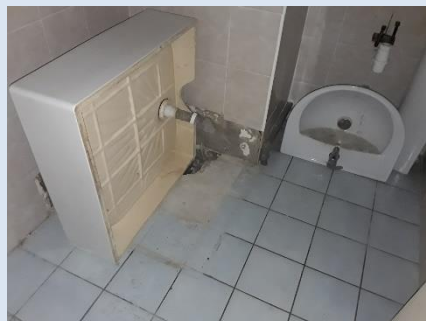
PRELEVEMENT : 110PAA0000P012			
NOM DU CLIENT	NUMERO DU DOSSIER		PIECE OU LOCAL
OPH77	110PAA0000 30/10/2017		Salle d'eau
ELEMENT	DESCRIPTIF DU LABORATOIRE	DATE DE PRELEVEMENT	NOM DE L'OPERATEUR
Carrelage	Colle grise + carrelage	30/10/2017	BEDEL Gaëtan
LOCALISATION		RESULTAT	
Sol		Amiante non détecté

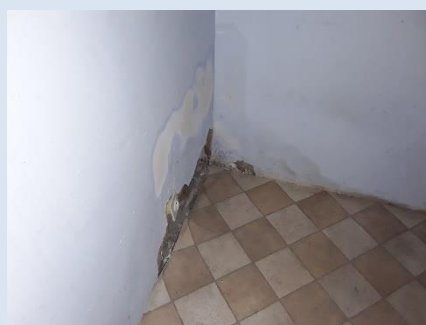
PRELEVEMENT : 110PAA0000P013			
NOM DU CLIENT	NUMERO DU DOSSIER		PIECE OU LOCAL
OPH77	110PAA0000 30/10/2017		Chambre 1
ELEMENT	DESCRIPTIF DU LABORATOIRE	DATE DE PRELEVEMENT	NOM DE L'OPERATEUR
Revêtement souple	Revêtement souple beige + colle polymère jaune en faible quantité en vrac non séparable	30/10/2017	BEDEL Gaëtan
LOCALISATION		RESULTAT	
Sol		Amiante non détecté

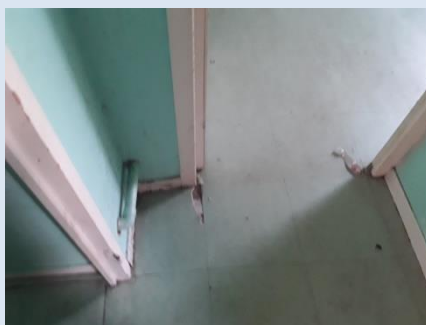
PRELEVEMENT : 110PAA0000P014			
NOM DU CLIENT	NUMERO DU DOSSIER	PIECE OU LOCAL	
OPH77	110PAA0000 30/10/2017	Couloir	
ELEMENT	DESCRIPTIF DU LABORATOIRE	DATE DE PRELEVEMENT	NOM DE L'OPERATEUR
Dalle de sol	Revêtement souple vert + colle polymère jaune en faible quantité en vrac avec poussières non séparable + peintures multiples en vrac non séparable	30/10/2017	BEDEL Gaëtan
LOCALISATION		RESULTAT	
Sols		Amiante non détecté	
EMPLACEMENT

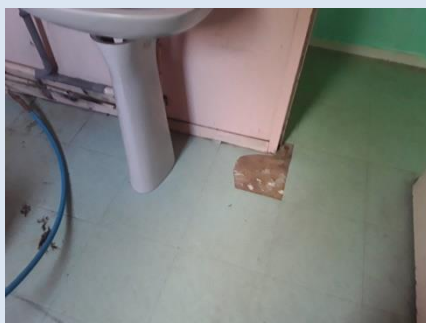
PRELEVEMENT : 110PAA0000P015			
NOM DU CLIENT	NUMERO DU DOSSIER	PIECE OU LOCAL	
OPH77	110PAA0000 30/10/2017	Salle de bains	
ELEMENT	DESCRIPTIF DU LABORATOIRE	DATE DE PRELEVEMENT	NOM DE L'OPERATEUR
Dalle de sol	Revêtement souple vert + colle polymère jaune avec poussières	30/10/2017	BEDEL Gaëtan
LOCALISATION		RESULTAT	
Sol		Amiante non détecté	
EMPLACEMENT

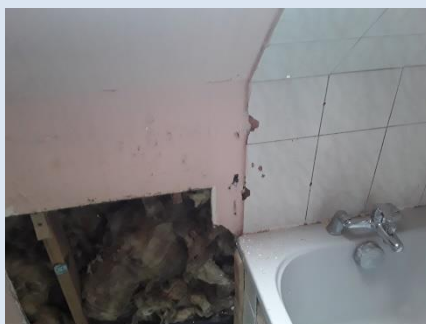
PRELEVEMENT : 110PAA0000P016			
NOM DU CLIENT	NUMERO DU DOSSIER	PIECE OU LOCAL	
OPH77	110PAA0000 30/10/2017	Salle de bains	
ELEMENT	DESCRIPTIF DU LABORATOIRE	DATE DE PRELEVEMENT	NOM DE L'OPERATEUR
Faïence 1	Colle blanche + peinture non séparable + carrelage	30/10/2017	BEDEL Gaëtan
LOCALISATION		RESULTAT	
Mur B		Amiante non détecté

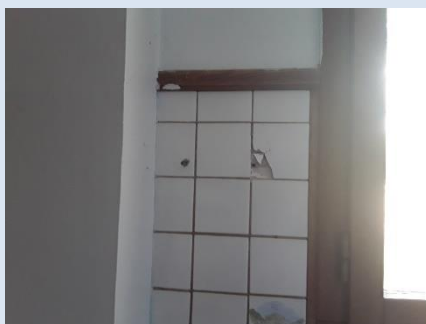
PRELEVEMENT : 110PAA0000P017			
NOM DU CLIENT	NUMERO DU DOSSIER	PIECE OU LOCAL	
OPH77	110PAA0000 30/10/2017	Cuisine	
ELEMENT	DESCRIPTIF DU LABORATOIRE	DATE DE PRELEVEMENT	NOM DE L'OPERATEUR
Faïence 2	Colle blanche + peinture non séparable + carrelage	30/10/2017	BEDEL Gaëtan
LOCALISATION		RESULTAT	
Mur B		Amiante non détecté

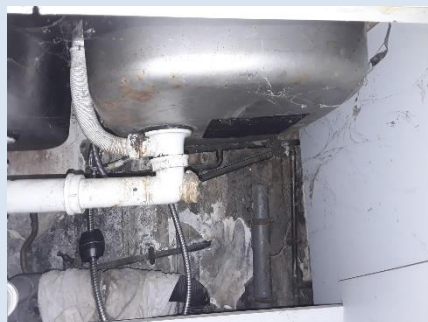
PRELEVEMENT : 110PAA0000P018			
NOM DU CLIENT	NUMERO DU DOSSIER	PIECE OU LOCAL	
OPH77	110PAA0000 30/10/2017	Cuisine	
ELEMENT	DESCRIPTIF DU LABORATOIRE	DATE DE PRELEVEMENT	NOM DE L'OPERATEUR
Revêtement bitumineux	Matériau bitumineux noir en vrac	30/10/2017	BEDEL Gaëtan
LOCALISATION		RESULTAT	
Sous évier		Amiante non détecté
