**Rapport de mission de repérage des matériaux et produits contenant de l'amiante à intégrer au dossier technique « amiante »  
(listes A et B de l'annexe 13-9 du Code de la Santé publique)**

Numéro de dossier : **PYR/OPH77-DTA-REBAIS-48LGTS**  
Date du repérage : **05/11/2013**

| Immeuble bâti visité | |
|--|---|
| Adresse | Rue : ..... <b>1Rue de la promenade de l'Ouest<br/>1 et 2 Rue du Général De Gaulle<br/>10 rue Saint Louis</b><br><br>Code postal, ville : . <b>77510 REBAIS</b> |

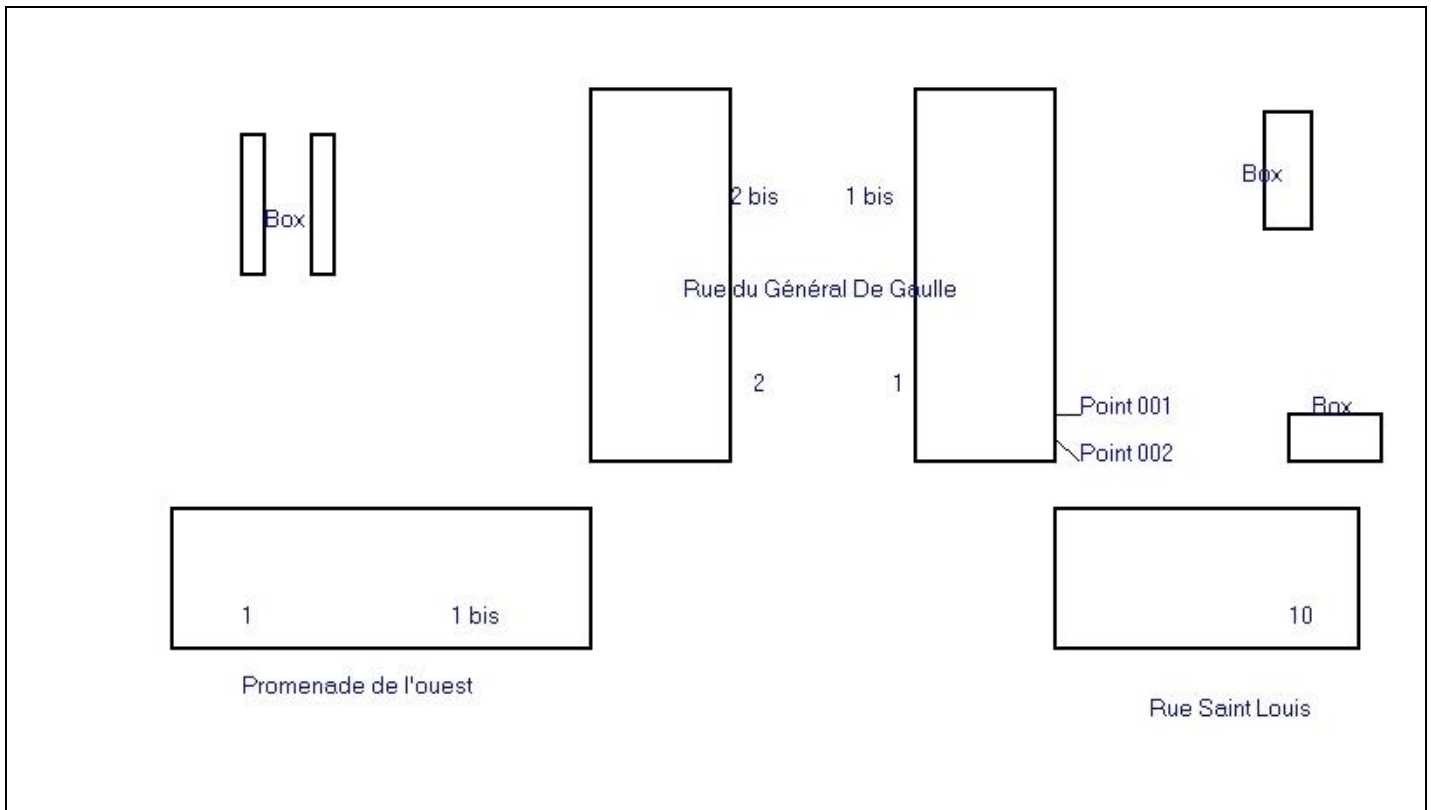
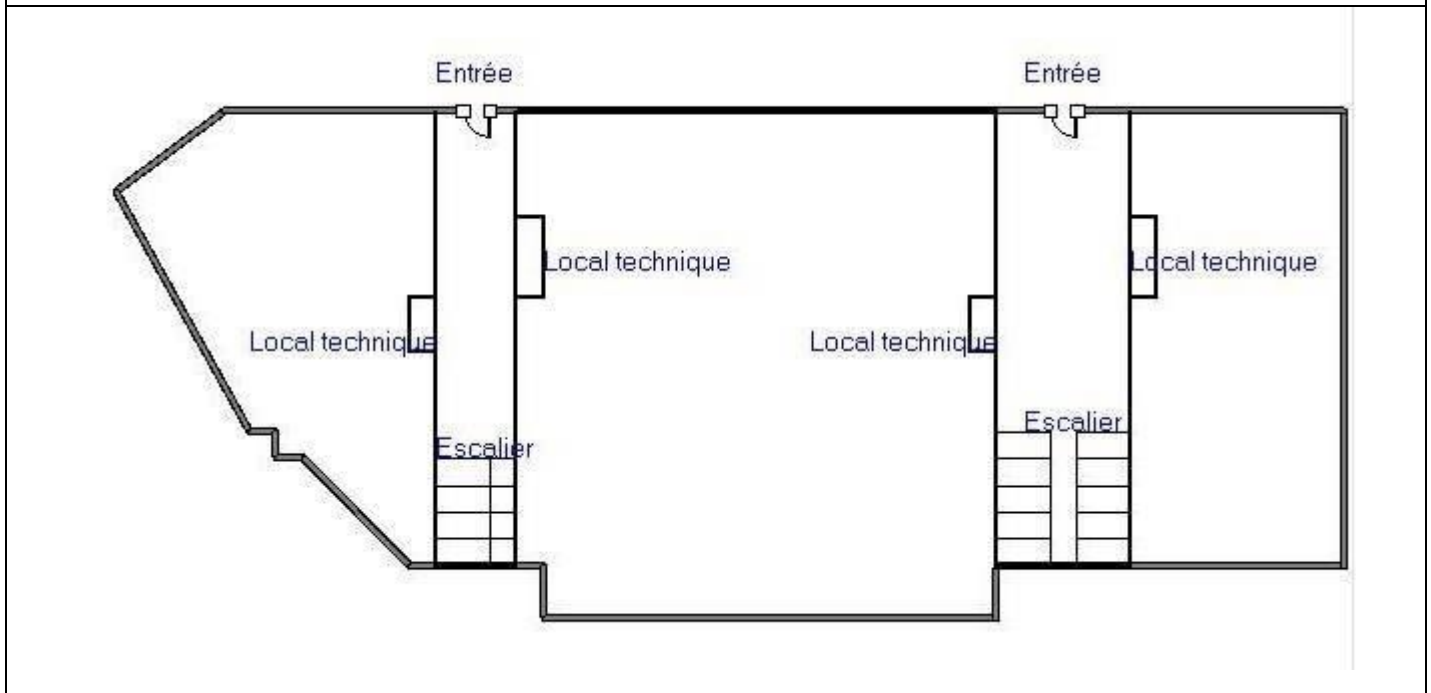
7.1 - Annexe - Schéma de repérage

**- des matériaux et produits ayant fait l'objet d'analyse, ne contenant pas d'amiante :**  
**Enduits projetés, lissés ou talochés (2 rue du Général de Gaulle - extérieur)**  
**Flocage, carton, isolant (2 rue du Général de Gaulle - extérieur)**
