Rapport de mission de repérage des matériaux et produits contenant de l'amiante avant réalisation de travaux

Norme NF X 46-020 V .2017

2 BIS AV DU GENERAL DE GAULLE

RAPPORT N° :	113LAB0101	Laboratoire d'Analyses :	ITGA
Repérage réalisé le :	19/11/2019	Adresse laboratoire :	3 RUE ARMAND HERPIN LACROIX - CS 46537 35065 RENNES CEDEX
Accompagnateur :		Numéro d'accréditation :	1-5967
Par :	Abdessamad RHENZOUR	Organisme d'assurance professionnelle :	AXA France
N° certificat :	DTI3342	Adresse assurance :	313 Terrasses de l'Arche 92727 NANTERRE CEDEX
Date d'obtention :	23/11/2017	N° de contrat d'assurance :	10158549604
Organisme certificateur	DEKRA 5 avenue Garlande - 92220 BAGNEUX	Date de validité :	31/12/2019

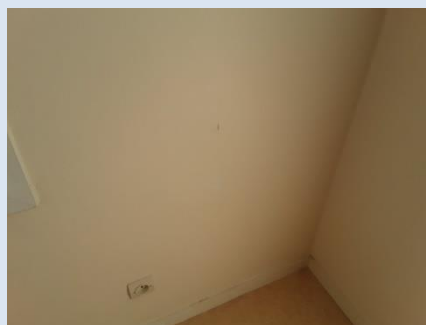
PRELEVEMENT : 113LAB0101P003			
NOM DU CLIENT	NUMERO DU DOSSIER	PIECE OU LOCAL	
HABITAT 77-OPH DE SEINE ET MARNE	113LAB0101 19/11/2019	Cuisine (R+1)	
ELEMENT	DESCRIPTIF DU LABORATOIRE	DATE DE PRELEVEMENT	NOM DE L'OPERATEUR
Enduit / Peinture béton	Peinture en vrac non séparable + enduit gris en vrac non séparable	19/11/2019	RHENZOUR Abdessamad
LOCALISATION		RESULTAT	
Mur B		Amiante non détecté	
EMPLACEMENT

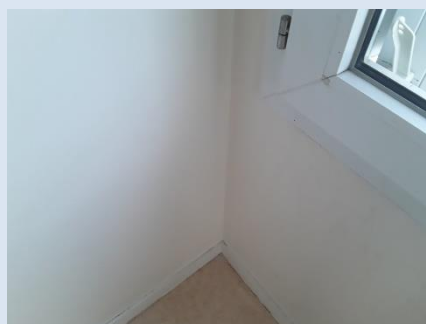
PRELEVEMENT : 113LAB0101P004			
NOM DU CLIENT	NUMERO DU DOSSIER	PIECE OU LOCAL	
HABITAT 77-OPH DE SEINE ET MARNE	113LAB0101 19/11/2019	Cuisine (R+1)	
ELEMENT	DESCRIPTIF DU LABORATOIRE	DATE DE PRELEVEMENT	NOM DE L'OPERATEUR
Enduit / Peinture plaque de plâtre	Peinture non séparable + carton non séparable + enduit plâtreux blanc en vrac	19/11/2019	RHENZOUR Abdessamad
LOCALISATION		RESULTAT	
Mur A		Amiante non détecté	
EMPLACEMENT
