# Rapport de repérage des matériaux et produits contenant de l'amiante avant réalisation de travaux dans un immeuble bâti

2 BI du Général de Gaulle - Logement 1 - ESC AB - R+2  
77510 REBAI

**Date du rapport :** 07/02/2020

113LAB0201 07/02/2020 - 04:49

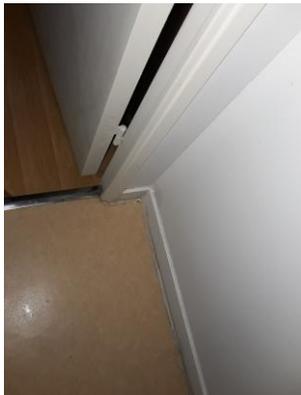
<b>Identification : P004</b>
<b>Pièce et étage : WC 2 R+2</b>
<b>Localisation : Mur A</b>
<b>Parties d'ouvrages ou de composants : Autres (Enduit / Peinture plaque de plâtre)</b>
<b>Descriptif Laboratoire : Peinture non séparable + papier non séparable + matériau plâtreux beige en vrac non séparable + carton non séparable + enduit plâtreux blanc en vrac</b>
<b>Résultat (justification) : Amiante non détectée (RESULTAT ANALYSE)</b>

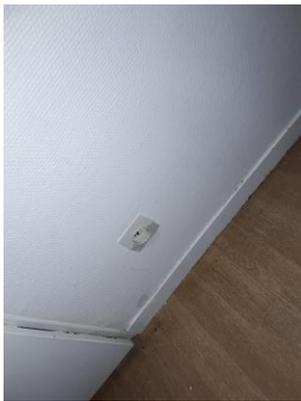
Identification : P007
Pièce et étage : Entrée R+2
Localisation : Mur F
Parties d'ouvrages ou de composants : Autres (Enduit béton)
Descriptif Laboratoire : Peintures multiples en faible quantité non séparable + toile fibreuse blanche non séparable + papier non séparable + enduit plâtreux blanc en vrac
Résultat (justification) : Amiante non détectée (RESULTAT ANALYSE)
