Rapport de mission de repérage des matériaux et produits contenant de l'amiante avant réalisation de travaux

1 PROMENADE DE L'OUEST

77510 REBAIS

RAPPORT N° :	113LAC0001	Laboratoire d'Analyses :	ITGA
Repérage réalisé le :	05/11/2018	Adresse laboratoire :	3 RUE ARMAND HERPIN LACROIX - CS 46537 35065 RENNES CEDEX
Accompagnateur :		Numéro d'accréditation :	1-5967
Par :	Mickaël JULIEN	Organisme d'assurance professionnelle :	AXA France
N° certificat :	CPDI 4129	Adresse assurance :	313 Terrasses de l'Arche 92727 NANTERRE CEDEX
Date d'obtention :	01/01/2017	N° de contrat d'assurance :	10063271004
Organisme certificateur	I.CERT Parc Edonia - Bâtiment G - Rue de la Terre Victoria - 35760 SAINT-GREGOIRE	Date de validité :	31/12/2018

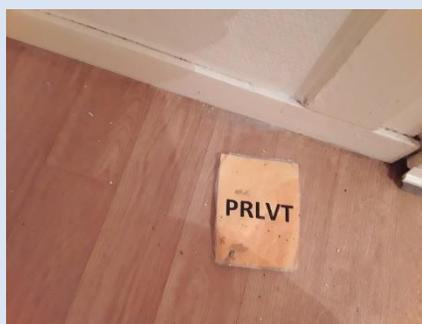
PRELEVEMENT : 113LAC0001P001			
NOM DU CLIENT	NUMERO DU DOSSIER	PIECE OU LOCAL	
OPH77	113LAC0001 05/11/2018	Entrée	
ELEMENT	DESCRIPTIF DU LABORATOIRE	DATE DE PRELEVEMENT	NOM DE L'OPERATEUR
Enduit béton	Enduit gris en faible quantité en vrac non séparable + peintures multiples non séparable + toile fibreuse blanche non séparable	05/11/2018	JULIEN Mickaël
LOCALISATION		RESULTAT	
Mur F		Amiante non détecté

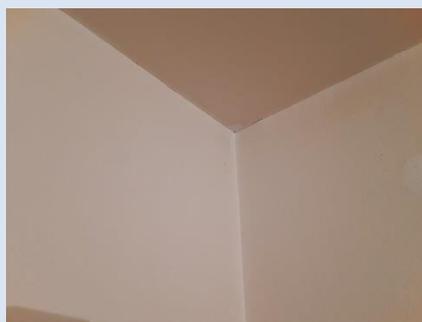
PRELEVEMENT : 113LAC0001P002

NOM DU CLIENT	NUMERO DU DOSSIER	PIECE OU LOCAL	
OPH77	113LAC0001 05/11/2018	Entrée	
ELEMENT	DESCRIPTIF DU LABORATOIRE	DATE DE PRELEVEMENT	NOM DE L'OPERATEUR
Enduit / Peinture plaque de plâtre	Enduit plâtreux blanc non séparable + peinture non séparable + carton non séparable + enduit plâtreux beige non séparable + papier non séparable	05/11/2018	JULIEN Mickaël
LOCALISATION		RESULTAT	
Plafond		Amiante non détecté

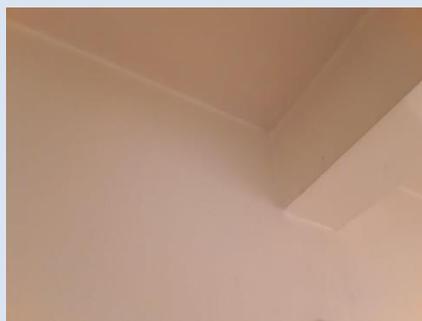
PRELEVEMENT : 113LAC0001P004			
NOM DU CLIENT	NUMERO DU DOSSIER		PIECE OU LOCAL
OPH77	113LAC0001 05/11/2018		Entrée
ELEMENT	DESCRIPTIF DU LABORATOIRE	DATE DE PRELEVEMENT	NOM DE L'OPERATEUR
Enduit béton	Enduit plâtreux blanc en faible quantité en vrac non séparable + peinture en faible quantité en vrac non séparable	05/11/2018	JULIEN Mickaël
LOCALISATION		RESULTAT	
Plafond		Quantité insuffisante pour analyse

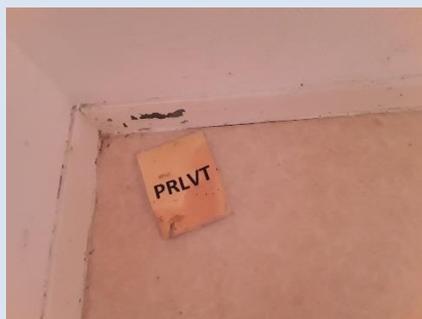
PRELEVEMENT : 113LAC0001P006			
NOM DU CLIENT	NUMERO DU DOSSIER	PIECE OU LOCAL	
OPH77	113LAC0001 05/11/2018	Cuisine	
ELEMENT	DESCRIPTIF DU LABORATOIRE	DATE DE PRELEVEMENT	NOM DE L'OPERATEUR
Enduit béton	Enduit gris en faible quantité en vrac non séparable + peintures multiples + toile fibreuse blanche non séparable	05/11/2018	JULIEN Mickaël
LOCALISATION		RESULTAT	
Mur D		Amiante non détecté

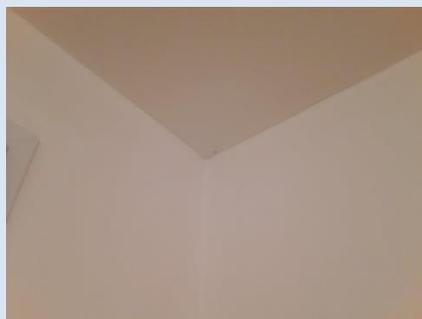
PRELEVEMENT : 113LAC0001P007			
NOM DU CLIENT	NUMERO DU DOSSIER	PIECE OU LOCAL	
OPH77	113LAC0001 05/11/2018	Cuisine	
ELEMENT	DESCRIPTIF DU LABORATOIRE	DATE DE PRELEVEMENT	NOM DE L'OPERATEUR
Enduit béton	Enduit plâtreux blanc en faible quantité en vrac non séparable + peinture non séparable + toile fibreuse blanche non séparable	05/11/2018	JULIEN Mickaël
LOCALISATION		RESULTAT	
Plafond		Amiante non détecté

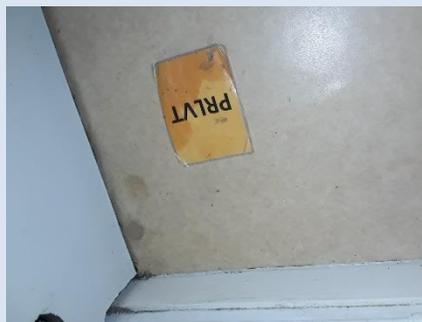
PRELEVEMENT : 113LAC0001P008			
NOM DU CLIENT	NUMERO DU DOSSIER	PIECE OU LOCAL	
OPH77	113LAC0001 05/11/2018	Cuisine	
ELEMENT	DESCRIPTIF DU LABORATOIRE	DATE DE PRELEVEMENT	NOM DE L'OPERATEUR
Revêtement souple	Revêtement souple beige + colle polymère jaune non séparable + revêtement bicouche souple orange et rouge + colle polymère jaune non séparable + ragréage gris	05/11/2018	JULIEN Mickaël
LOCALISATION		RESULTAT	
Sol		Amiante non détecté	
EMPLACEMENT
