# Rapport de mission de repérage des matériaux et produits contenant de l'amiante avant réalisation de travaux

Norme NF X 46-020 V .2017

## 1 PROMENADE DE L OUEST

RAPPORT N° :	113LAC0102	Laboratoire d'Analyses :	ITGA
Repérage réalisé le :	26/09/2019	Adresse laboratoire :	3 RUE ARMAND HERPIN LACROIX - CS 46537 35065 RENNES CEDEX
Accompagnateur :		Numéro d'accréditation :	1-5967
Par :	Lyes IZABACHENE	Organisme d'assurance professionnelle :	AXA France
N° certificat :	1378	Adresse assurance :	313 Terrasses de l'Arche 92727 NANTERRE CEDEX
Date d'obtention :	03/09/2015	N° de contrat d'assurance :	10158549604
Organisme certificateur	CEBTP ZAC La Clef Saint Pierre - 12 Avenue Gay Lussac - 78990 ELANCOURT	Date de validité :	31/12/2019

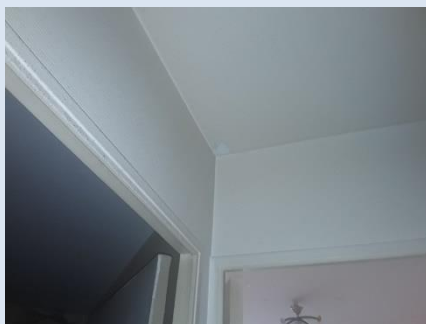
PRELEVEMENT : 113LAC0102P003			
NOM DU CLIENT	NUMERO DU DOSSIER	PIECE OU LOCAL	
OPH77	113LAC0102 26/09/2019	Entrée (R+1)	
ELEMENT	DESCRIPTIF DU LABORATOIRE	DATE DE PRELEVEMENT	NOM DE L'OPERATEUR
Enduit / Peinture béton	Peinture non séparable + enduit plâtreux blanc en vrac	26/09/2019	IZABACHENE Lyes
LOCALISATION		RESULTAT	
Plafond		Amiante non détecté

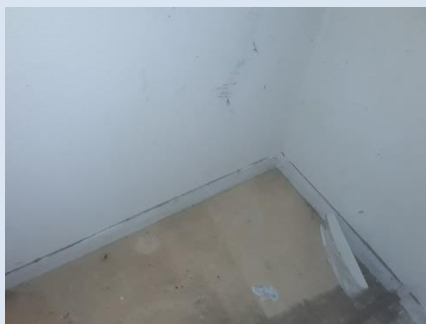
PRELEVEMENT : 113LAC0102P004			
NOM DU CLIENT	NUMERO DU DOSSIER	PIECE OU LOCAL	
OPH77	113LAC0102 26/09/2019	Placard 2 (R+1)	
ELEMENT	DESCRIPTIF DU LABORATOIRE	DATE DE PRELEVEMENT	NOM DE L'OPERATEUR
Revêtement de sols	Revêtement souple jaune	26/09/2019	IZABACHENE Lyes
LOCALISATION		RESULTAT	
Sol		Fr1:Amiante non détecté

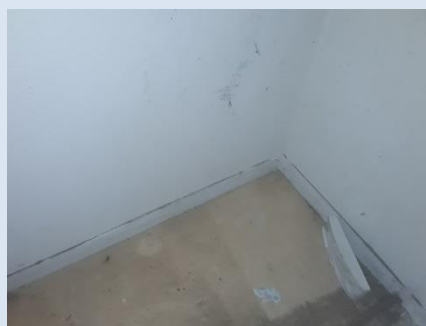
PRELEVEMENT : 113LAC0102P004			
NOM DU CLIENT	NUMERO DU DOSSIER	PIECE OU LOCAL	
OPH77	113LAC0102 26/09/2019	Placard 2 (R+1)	
ELEMENT	DESCRIPTIF DU LABORATOIRE	DATE DE PRELEVEMENT	NOM DE L'OPERATEUR
Revêtement de sols	Colle polymère jaune non séparable + colle polymère jaune en faible quantité non séparable + ragréage gris + matériau gris en faible quantité non séparable	26/09/2019	IZABACHENE Lyes
LOCALISATION		RESULTAT	
Sol		Fr2:Amiante non détecté

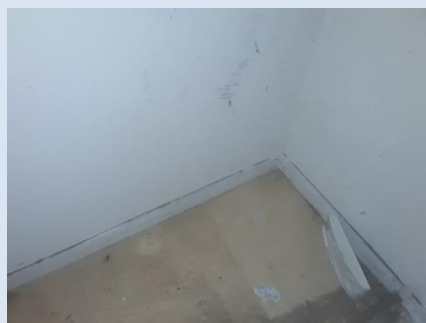
PRELEVEMENT : 113LAC0102P004			
NOM DU CLIENT	NUMERO DU DOSSIER	PIECE OU LOCAL	
OPH77	113LAC0102 26/09/2019	Placard 2 (R+1)	
ELEMENT	DESCRIPTIF DU LABORATOIRE	DATE DE PRELEVEMENT	NOM DE L'OPERATEUR
Revêtement de sols	Revêtement bicouche souple beige et rouge	26/09/2019	IZABACHENE Lyes
LOCALISATION		RESULTAT	
Sol		Fr3:Amiante non détecté

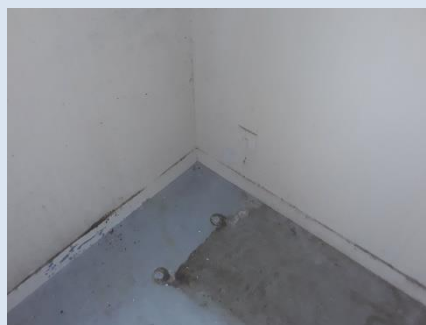
PRELEVEMENT : 113LAC0102P005			
NOM DU CLIENT	NUMERO DU DOSSIER	PIECE OU LOCAL	
OPH77	113LAC0102 26/09/2019	Cuisine (R+1)	
ELEMENT	DESCRIPTIF DU LABORATOIRE	DATE DE PRELEVEMENT	NOM DE L'OPERATEUR
Enduit / Peinture béton	Peintures multiples non séparable + enduit plâtreux blanc en vrac + matériau gris en faible quantité non séparable	26/09/2019	IZABACHENE Lyes
LOCALISATION		RESULTAT	
Mur C		Amiante non détecté	
EMPLACEMENT

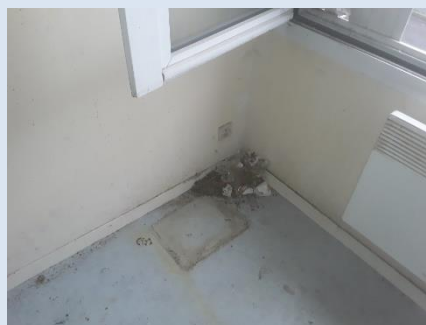
PRELEVEMENT : 113LAC0102P006			
NOM DU CLIENT	NUMERO DU DOSSIER	PIECE OU LOCAL	
OPH77	113LAC0102 26/09/2019	Cuisine (R+1)	
ELEMENT	DESCRIPTIF DU LABORATOIRE	DATE DE PRELEVEMENT	NOM DE L'OPERATEUR
Enduit / Calicot	Peinture non séparable + matériau plâtreux blanc non séparable + papier non séparable + carton non séparable + enduit plâtreux blanc en vrac	26/09/2019	IZABACHENE Lyes
LOCALISATION		RESULTAT	
Mur A		Amiante non détecté	
EMPLACEMENT

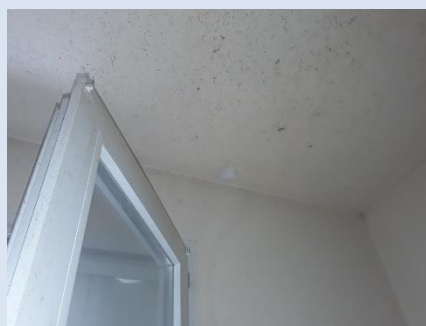
PRELEVEMENT : 113LAC0102P007			
NOM DU CLIENT	NUMERO DU DOSSIER		PIECE OU LOCAL
OPH77	113LAC0102 26/09/2019		Cuisine (R+1)
ELEMENT	DESCRIPTIF DU LABORATOIRE	DATE DE PRELEVEMENT	NOM DE L'OPERATEUR
Enduit / Peinture béton	Peintures multiples non séparable + enduit plâtreux blanc en vrac avec poussières + matériau gris en faible quantité en vrac non séparable	26/09/2019	IZABACHENE Lyes
LOCALISATION		RESULTAT	
Plafond		Amiante non détecté
