Rapport de mission de repérage des matériaux et produits contenant de l'amiante avant réalisation de travaux

1 PROMENADE DE L'OUEST

77510 REBAIS

RAPPORT N° :	113LAC0202	Laboratoire d'Analyses :	ITGA
Repérage réalisé le :	05/06/2018	Adresse laboratoire :	3 RUE ARMAND HERPIN LACROIX - CS 46537 35065 RENNES CEDEX
Accompagnateur :		Numéro d'accréditation :	1-5967
Par :	Mickaël JULIEN	Organisme d'assurance professionnelle :	AXA France
N° certificat :	CPDI 4129	Adresse assurance :	313 Terrasses de l'Arche 92727 NANTERRE CEDEX
Date d'obtention :	01/01/2017	N° de contrat d'assurance :	10063271004
Organisme certificateur	I.CERT Parc Edonia - Bâtiment G - Rue de la Terre Victoria - 35760 SAINT-GREGOIRE	Date de validité :	31/12/2018

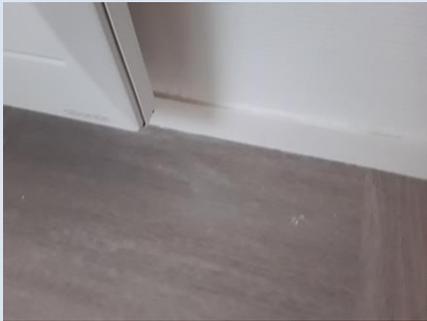
PRELEVEMENT : 113LAC0202P001			
NOM DU CLIENT	NUMERO DU DOSSIER		PIECE OU LOCAL
OPH77	113LAC0202 05/06/2018		Séjour
ELEMENT	DESCRIPTIF DU LABORATOIRE	DATE DE PRELEVEMENT	NOM DE L'OPERATEUR
Enduit plaque de plâtre	Enduit plâtreux blanc en vrac + carton non séparable + toile fibreuse blanche non séparable + peinture non séparable	05/06/2018	JULIEN Mickaël
LOCALISATION		RESULTAT	
Mur G		Amiante non détecté	
EMPLACEMENT

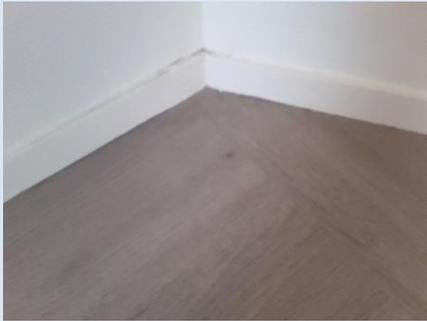
PRELEVEMENT : 113LAC0202P002			
NOM DU CLIENT	NUMERO DU DOSSIER		PIECE OU LOCAL
OPH77	113LAC0202 05/06/2018		Séjour
ELEMENT	DESCRIPTIF DU LABORATOIRE	DATE DE PRELEVEMENT	NOM DE L'OPERATEUR
Enduit béton	Enduit plâtreux blanc en faible quantité + toile fibreuse blanche non séparable + peintures multiples non séparable	05/06/2018	JULIEN Mickaël
LOCALISATION		RESULTAT	
Mur H		Amiante non détecté	
EMPLACEMENT

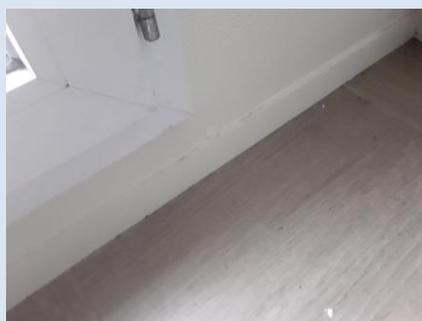
PRELEVEMENT : 113LAC0202P004			
NOM DU CLIENT	NUMERO DU DOSSIER	PIECE OU LOCAL	
OPH77	113LAC0202 05/06/2018	Cuisine	
ELEMENT	DESCRIPTIF DU LABORATOIRE	DATE DE PRELEVEMENT	NOM DE L'OPERATEUR
Enduit plaque de plâtre	Enduit plâtreux blanc en vrac + matériau gris en faible quantité en vrac non séparable + carton + toile fibreuse blanche non séparable + peintures multiples non séparable	05/06/2018	JULIEN Mickaël
LOCALISATION		RESULTAT	
Mur E		Amiante non détecté

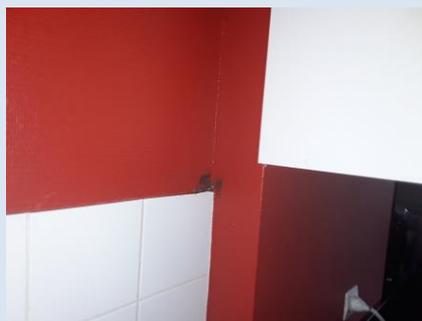
PRELEVEMENT : 113LAC0202P005			
NOM DU CLIENT	NUMERO DU DOSSIER		PIECE OU LOCAL
OPH77	113LAC0202 05/06/2018		Cuisine
ELEMENT	DESCRIPTIF DU LABORATOIRE	DATE DE PRELEVEMENT	NOM DE L'OPERATEUR
Enduit béton	Enduit beige en faible quantité en vrac + toile fibreuse blanche en faible quantité non séparable + peintures multiples non séparable	05/06/2018	JULIEN Mickaël
LOCALISATION		RESULTAT	
Mur D		Amiante non détecté

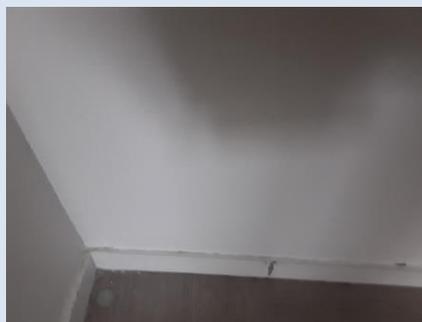
PRELEVEMENT : 113LAC0202P006			
NOM DU CLIENT	NUMERO DU DOSSIER		PIECE OU LOCAL
OPH77	113LAC0202 05/06/2018		Cuisine
ELEMENT	DESCRIPTIF DU LABORATOIRE	DATE DE PRELEVEMENT	NOM DE L'OPERATEUR
Enduit plaque de plâtre	Enduit plâtreux blanc en vrac + carton non séparable + toile fibreuse blanche non séparable + peintures multiples non séparable	05/06/2018	JULIEN Mickaël
LOCALISATION		RESULTAT	
Mur C		Amiante non détecté
