Rapport de mission de repérage des matériaux et produits contenant de l'amiante avant réalisation de travaux

2 PROMENADE DE L'OUEST LGT 1

77510 REBAIS

RAPPORT N° :	113LAE0001	Laboratoire d'Analyses :	ITGA
Repérage réalisé le :	04/01/2018	Adresse laboratoire :	3 RUE ARMAND HERPIN LACROIX - CS 46537 35065 RENNES CEDEX
Accompagnateur :		Numéro d'accréditation :	1-5967
Par :	Mickaël JULIEN	Organisme d'assurance professionnelle :	ALLIANZ
N° certificat :	CPDI 4129	Adresse assurance :	Direction Opérations Entreprises 5C Esplanade Charles de Gaulle 33081 BORDEAUX CEDEX
Date d'obtention :	01/01/2017	N° de contrat d'assurance :	55897385
Organisme certificateur	I.CERT Parc Edonia - Bâtiment G - Rue de la Terre Victoria - 35760 SAINT-GREGOIRE	Date de validité :	31/12/2017

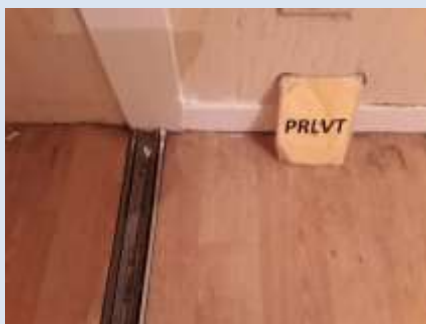
PRELEVEMENT : 113LAE0001P001			
NOM DU CLIENT	NUMERO DU DOSSIER		PIECE OU LOCAL
OPH77	113LAE0001 04/01/2018		Chambre 1
ELEMENT	DESCRIPTIF DU LABORATOIRE	DATE DE PRELEVEMENT	NOM DE L'OPERATEUR
Enduit béton	Enduit plâtreux blanc + papier non séparable + peinture non séparable	04/01/2018	JULIEN Mickaël
LOCALISATION		RESULTAT	
Mur C		Amiante non détecté

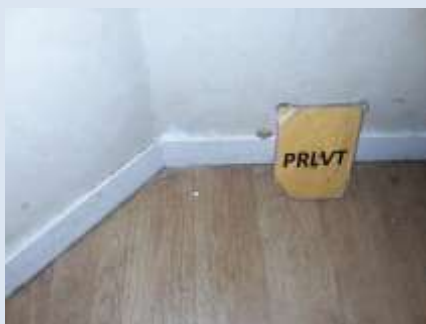
PRELEVEMENT : 113LAE0001P002			
NOM DU CLIENT	NUMERO DU DOSSIER		PIECE OU LOCAL
OPH77	113LAE0001 04/01/2018		Chambre 2
ELEMENT	DESCRIPTIF DU LABORATOIRE	DATE DE PRELEVEMENT	NOM DE L'OPERATEUR
Enduit plaque de plâtre	Enduit plâtreux blanc + carton non séparable + matériau plâtreux blanc non séparable + papier non séparable + peinture non séparable + papier peint non séparable	04/01/2018	JULIEN Mickaël
LOCALISATION		RESULTAT	
Mur A		Amiante non détecté

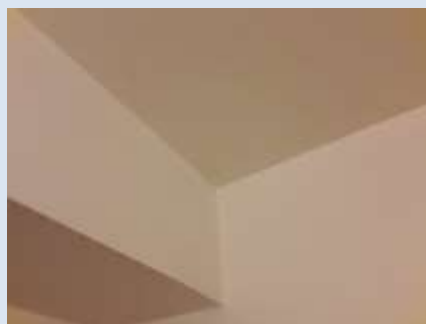
PRELEVEMENT : 113LAE0001P003			
NOM DU CLIENT	NUMERO DU DOSSIER	PIECE OU LOCAL	
OPH77	113LAE0001 04/01/2018	Salle de bains	
ELEMENT	DESCRIPTIF DU LABORATOIRE	DATE DE PRELEVEMENT	NOM DE L'OPERATEUR
Enduit béton	Enduit plâtreux blanc en vrac + peintures multiples non séparable + matériau gris en faible quantité non séparable	04/01/2018	JULIEN Mickaël
LOCALISATION		RESULTAT	
Plafond		Amiante non détecté

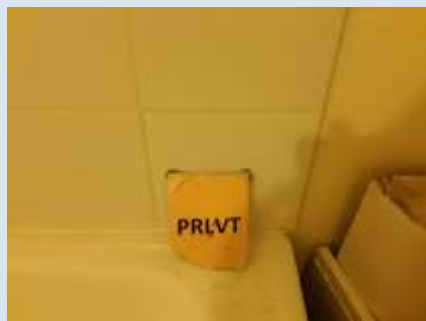
PRELEVEMENT : 113LAE0001P004			
NOM DU CLIENT	NUMERO DU DOSSIER	PIECE OU LOCAL	
OPH77	113LAE0001 04/01/2018	Salle de bains	
ELEMENT	DESCRIPTIF DU LABORATOIRE	DATE DE PRELEVEMENT	NOM DE L'OPERATEUR
Faïence 1	Colle beige + peinture non séparable + couche plâtreuse blanche en faible quantité non séparable + carrelage	04/01/2018	JULIEN Mickaël
LOCALISATION		RESULTAT	
Mur D		Amiante non détecté

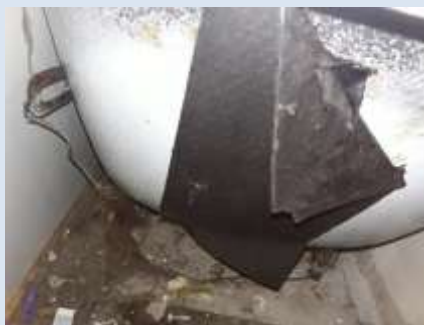
PRELEVEMENT : 113LAE0001P005

NOM DU CLIENT	NUMERO DU DOSSIER	PIECE OU LOCAL	
OPH77	113LAE0001 04/01/2018	Salle de bains	
ELEMENT	DESCRIPTIF DU LABORATOIRE	DATE DE PRELEVEMENT	NOM DE L'OPERATEUR
Revêtement bitumineux	Matériau bitumineux noir	04/01/2018	JULIEN Mickaël
LOCALISATION		RESULTAT	
Sous baignoire		Amiante non détecté

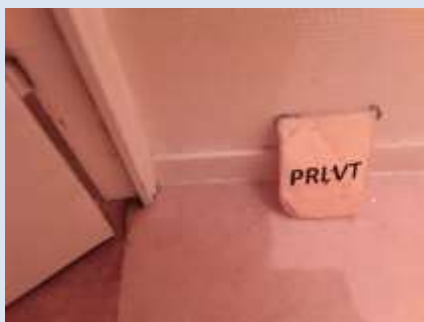
PRELEVEMENT : 113LAE0001P006

NOM DU CLIENT	NUMERO DU DOSSIER	PIECE OU LOCAL	
OPH77	113LAE0001 04/01/2018	WC	
ELEMENT	DESCRIPTIF DU LABORATOIRE	DATE DE PRELEVEMENT	NOM DE L'OPERATEUR
Enduit plaque de plâtre	Enduit plâtreux blanc en faible quantité + carton non séparable + toile fibreuse blanche non séparable + peintures multiples non séparable	04/01/2018	JULIEN Mickaël
LOCALISATION		RESULTAT	
Mur A		Amiante non détecté

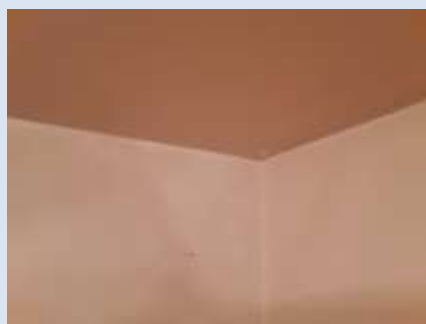
PRELEVEMENT : 113LAE0001P007

NOM DU CLIENT	NUMERO DU DOSSIER	PIECE OU LOCAL	
OPH77	113LAE0001 04/01/2018	Séjour	
ELEMENT	DESCRIPTIF DU LABORATOIRE	DATE DE PRELEVEMENT	NOM DE L'OPERATEUR
Enduit béton	Enduit plâtreux blanc en vrac + peinture non séparable	04/01/2018	JULIEN Mickaël
LOCALISATION		RESULTAT	
Plafond		Amiante non détecté

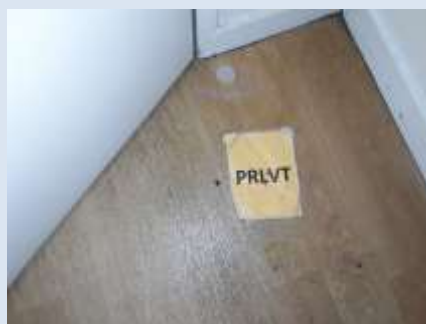
PRELEVEMENT : 113LAE0001P008

NOM DU CLIENT	NUMERO DU DOSSIER	PIECE OU LOCAL	
OPH77	113LAE0001 04/01/2018	Séjour	
ELEMENT	DESCRIPTIF DU LABORATOIRE	DATE DE PRELEVEMENT	NOM DE L'OPERATEUR
Revêtement souple	Revêtement souple marron + colle polymère jaune + revêtement souple marron non séparable + colle polymère jaune non séparable + ragréage rose non séparable + colle polymère jaune non séparable + matériau compact gris	04/01/2018	JULIEN Mickaël
LOCALISATION		RESULTAT	
Sol		Amiante non détecté

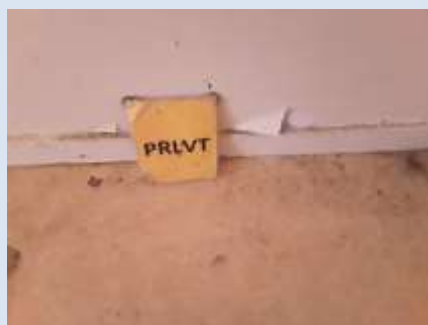
PRELEVEMENT : 113LAE0001P010			
NOM DU CLIENT	NUMERO DU DOSSIER	PIECE OU LOCAL	
OPH77	113LAE0001 04/01/2018	Cuisine	
ELEMENT	DESCRIPTIF DU LABORATOIRE	DATE DE PRELEVEMENT	NOM DE L'OPERATEUR
Enduit béton	Enduit plâtreux blanc en faible quantité + peinture non séparable + matériau gris en faible quantité non séparable	04/01/2018	JULIEN Mickaël
LOCALISATION		RESULTAT	
Mur D		Amiante non détecté

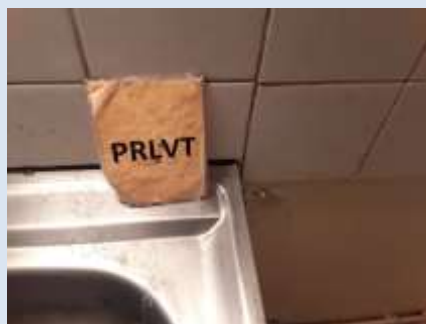
PRELEVEMENT : 113LAE0001P011			
NOM DU CLIENT	NUMERO DU DOSSIER	PIECE OU LOCAL	
OPH77	113LAE0001 04/01/2018	Cuisine	
ELEMENT	DESCRIPTIF DU LABORATOIRE	DATE DE PRELEVEMENT	NOM DE L'OPERATEUR
Faïence 1	Colle beige + couche plâtreuse blanche en faible quantité non séparable + matériau compact gris hétérogène non séparable + carrelage	04/01/2018	JULIEN Mickaël
LOCALISATION		RESULTAT	
Mur D		Amiante non détecté

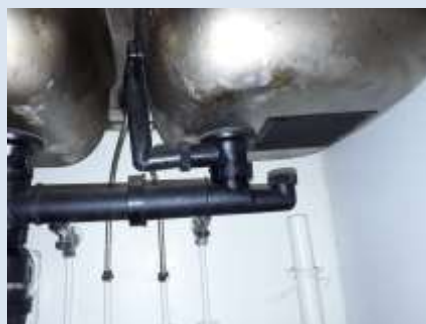
PRELEVEMENT : 113LAE0001P012			
NOM DU CLIENT	NUMERO DU DOSSIER	PIECE OU LOCAL	
OPH77	113LAE0001 04/01/2018	Cuisine	
ELEMENT	DESCRIPTIF DU LABORATOIRE	DATE DE PRELEVEMENT	NOM DE L'OPERATEUR
Revêtement bitumineux	Matériau bitumineux noir	04/01/2018	JULIEN Mickaël
LOCALISATION		RESULTAT	
Sous évier		Amiante non détecté
