Rapport de mission de repérage des matériaux et produits contenant de l'amiante avant réalisation de travaux

Norme NF X 46-020 V .2017

10 RUE SAINT LOUIS

LOGEMENT 2
77510 REBAIS

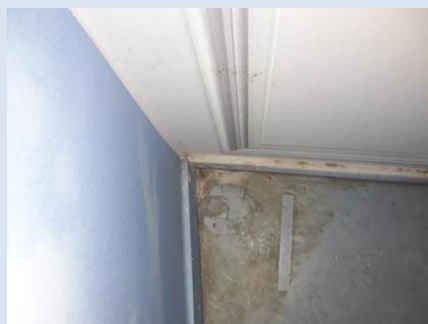
| PRELEVEMENT : 113LAH0002P001 | | | |

| PRELEVEMENT : 113LAH0002P001 | | | |
|---|--|---|---|
| Sol | | AmianteNonDetecte | |

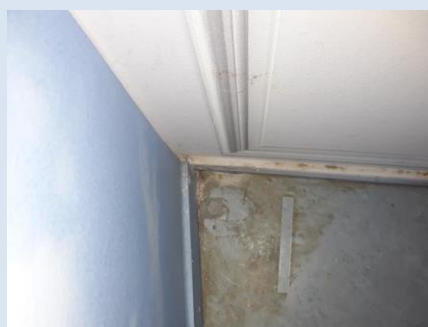
| PRELEVEMENT : 113LAH0002P001 | | | |

| PRELEVEMENT : 113LAH0002P001 | | | |
|---|--|---|---|
| Sol | | AmianteNonDetecte | |

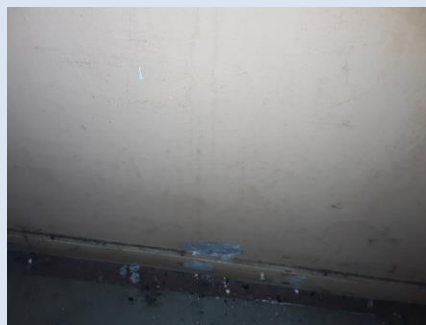
PRELEVEMENT : 113LAH0002P004

| NOM DU CLIENT | NUMERO DU DOSSIER | PIECE OU LOCAL | |
|---|--|---|---|
| Mur B | | AmianteNonDetecte | |

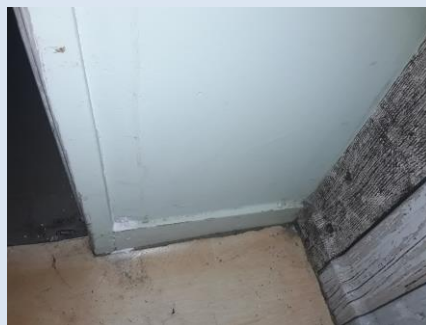
| PRELEVEMENT : 113LAH0002P008 | | | |

| PRELEVEMENT : 113LAH0002P007 | | | |
|---|---|---|---|
| Mur D | | AmianteNonDetecte | |
