Rapport de repérage des matériaux et produits contenant de l'amiante avant réalisation de travaux dans un immeuble bâti

10, Rue Saint Louis - Logement 1 - R+1 - ESC AH
77510 REBAIS

Date du rapport : 17/03/2020

113LAH0101 17/03/2020 - 08:41

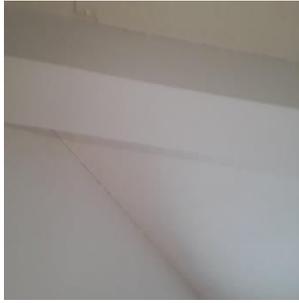
Identification : P006

Pièce et étage : Chambre 3 R+1

Localisation : Plafond

Parties d'ouvrages ou de composants : Autres (Dalle de polystyrènes)

Descriptif Laboratoire : Colle beige non séparable + polystyrène + peintures multiples non séparable

Résultat (justification) : Amiante non détectée (RESULTAT ANALYSE)

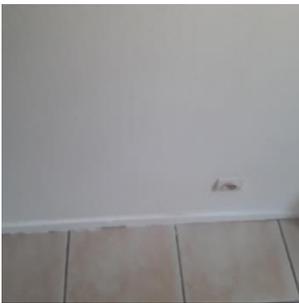
Identification : P007

Pièce et étage : Cuisine R+1

Localisation : Mur D

Parties d'ouvrages ou de composants : Autres (Enduit / Peinture béton)

Descriptif Laboratoire : Peintures multiples en vrac non séparable + enduit plâtreux blanc en vrac avec couche cartonnée et poussières + matériau gris en vrac non séparable

Résultat (justification) : Amiante non détectée (RESULTAT ANALYSE)

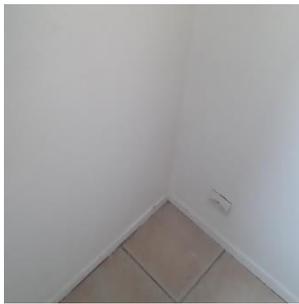
Identification : P008

Pièce et étage : Cuisine R+1

Localisation : Mur G

Parties d'ouvrages ou de composants : Autres (Enduit / Calicot)

Descriptif Laboratoire : Peintures multiples en vrac avec couche en papier non séparable + enduit plâtreux blanc en vrac avec couche cartonnée et poussières

Résultat (justification) : Amiante non détectée (RESULTAT ANALYSE)

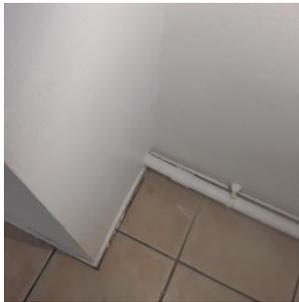
Identification : P010

Pièce et étage : Cuisine 1 R+1

Localisation : Sol

Parties d'ouvrages ou de composants : Autres (Colle carrelage)

Descriptif Laboratoire : Carrelage + colle grise avec poussières + couche plâtreuse blanche en vrac non séparable

Résultat (justification) : Amiante non détectée (RESULTAT ANALYSE)

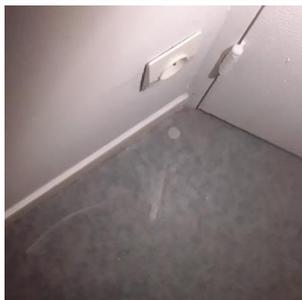
Identification : P011

Pièce et étage : Salle de bains R+1

Localisation : Sol

Parties d'ouvrages ou de composants : Autres (Revêtement de sols)

Descriptif Laboratoire : Revêtement souple noir + colle polymère jaune avec poussières non séparable + ragréage gris + couche blanche en vrac non séparable

Résultat (justification) : Amiante non détectée (RESULTAT ANALYSE)
