## Rapport de mission de repérage des matériaux et produits contenant de l'amiante avant réalisation de travaux

10 rue Saint Louis Ensemble D000 Escalier AH etage 01 Logement 2

77510 REBAIS

RAPPORT N° :	113LAH0102	Laboratoire d'Analyses :	ITGA
Repérage réalisé le :	27/10/2017	Adresse laboratoire :	3 RUE ARMAND HERPIN LACROIX - CS 46537 35065 RENNES CEDEX
Accompagnateur :		Numéro d'accréditation :	1-5967
Par :	Gaetan BEDEL	Organisme d'assurance professionnelle :	ALLIANZ
N° certificat :	CPDI3869	Adresse assurance :	Direction Opérations Entreprises 5C Esplanade Charles de Gaulle 33081 BORDEAUX CEDEX
Date d'obtention :	22/04/2016	N° de contrat d'assurance :	55897385
Organisme certificateur	I.CERT PARC EDONIA - BAT G - RUE DE LA TERRE VICTORIA - 35760 SAINT GREGOIRE	Date de validité :	31/12/2017

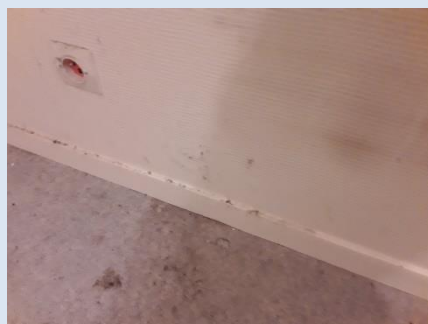
PRELEVEMENT : 113LAH0102P001			
NOM DU CLIENT	NUMERO DU DOSSIER		PIECE OU LOCAL
OPH77	113LAH0102 27/10/2017		Cuisine
ELEMENT	DESCRIPTIF DU LABORATOIRE	DATE DE PRELEVEMENT	NOM DE L'OPERATEUR
Enduit / Peinture béton	Enduit plâtreux blanc en vrac + peinture avec fibres non séparable	27/10/2017	BEDEL Gaetan
LOCALISATION		RESULTAT	
Mur C		Amiante non détecté

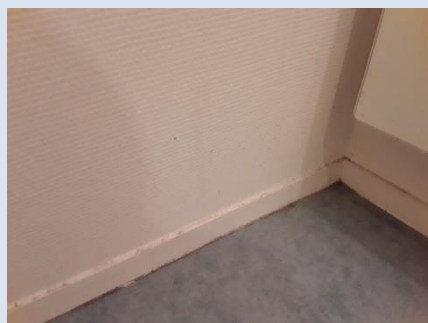
PRELEVEMENT : 113LAH0102P002			
NOM DU CLIENT	NUMERO DU DOSSIER		PIECE OU LOCAL
OPH77	113LAH0102 27/10/2017		Salle de bains
ELEMENT	DESCRIPTIF DU LABORATOIRE	DATE DE PRELEVEMENT	NOM DE L'OPERATEUR
Enduit / Peinture	Enduit plâtreux blanc en vrac + peinture avec fibres non séparable	27/10/2017	BEDEL Gaetan
LOCALISATION		RESULTAT	
Mur A		Amiante non détecté

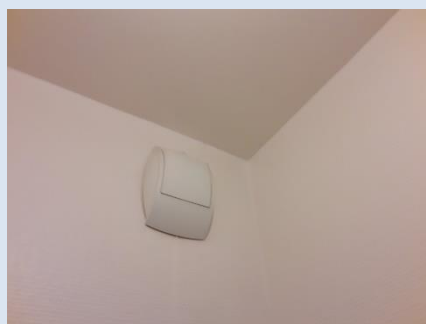
**PRELEVEMENT : 113LAH0102P003**

NOM DU CLIENT	NUMERO DU DOSSIER	PIECE OU LOCAL	
OPH77	113LAH0102 27/10/2017	WC	
ELEMENT	DESCRIPTIF DU LABORATOIRE	DATE DE PRELEVEMENT	NOM DE L'OPERATEUR
Enduit / Peinture béton	Enduit plâtreux blanc en vrac + peinture non séparable + carton non séparable	27/10/2017	BEDEL Gaetan
LOCALISATION		RESULTAT	
Plafond		Amiante non détecté

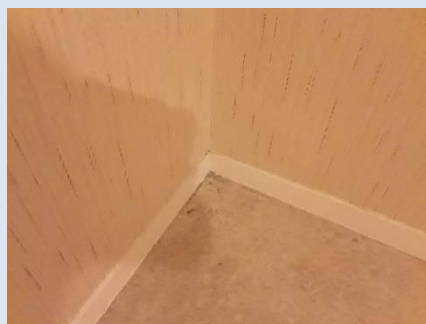
**PRELEVEMENT : 113LAH0102P004**

NOM DU CLIENT	NUMERO DU DOSSIER	PIECE OU LOCAL	
OPH77	113LAH0102 27/10/2017	Chambre 1	
ELEMENT	DESCRIPTIF DU LABORATOIRE	DATE DE PRELEVEMENT	NOM DE L'OPERATEUR
Enduit / Peinture béton	Enduit gris en vrac + peinture non séparable	27/10/2017	BEDEL Gaetan
LOCALISATION		RESULTAT	
Mur A		Amiante non détecté

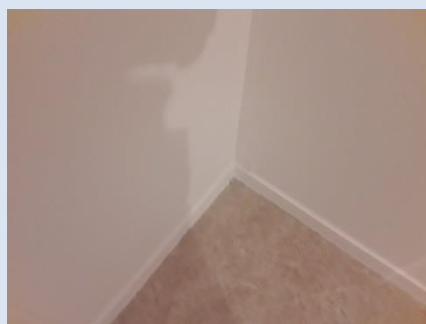
PRELEVEMENT : 113LAH0102P005			
NOM DU CLIENT	NUMERO DU DOSSIER		PIECE OU LOCAL
OPH77	113LAH0102 27/10/2017		Chambre 2
ELEMENT	DESCRIPTIF DU LABORATOIRE	DATE DE PRELEVEMENT	NOM DE L'OPERATEUR
Enduit / Peinture	Enduit plâtreux blanc en vrac + peinture non séparable + carton non séparable	27/10/2017	BEDEL Gaetan
LOCALISATION		RESULTAT	
Mur A		Amiante non détecté

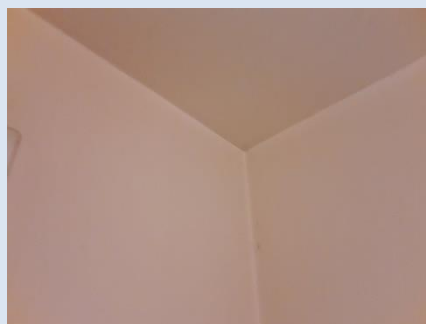
PRELEVEMENT : 113LAH0102P006			
NOM DU CLIENT	NUMERO DU DOSSIER		PIECE OU LOCAL
OPH77	113LAH0102 27/10/2017		Séjour
ELEMENT	DESCRIPTIF DU LABORATOIRE	DATE DE PRELEVEMENT	NOM DE L'OPERATEUR
Enduit / Peinture béton	Enduit plâtreux blanc en vrac + peinture non séparable	27/10/2017	BEDEL Gaetan
LOCALISATION		RESULTAT	
Plafonds		Amiante non détecté

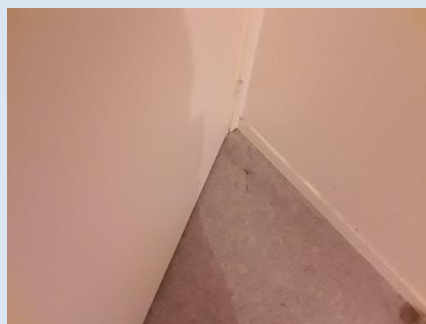
PRELEVEMENT : 113LAH0102P007			
NOM DU CLIENT	NUMERO DU DOSSIER	PIECE OU LOCAL	
OPH77	113LAH0102 27/10/2017	Cuisine	
ELEMENT	DESCRIPTIF DU LABORATOIRE	DATE DE PRELEVEMENT	NOM DE L'OPERATEUR
Revêtement souple	Revêtement souple gris + revêtement souple vert + colle polymère jaune non séparable + ragréage rose	27/10/2017	BEDEL Gaetan
LOCALISATION		RESULTAT	
Sol		Amiante non détecté

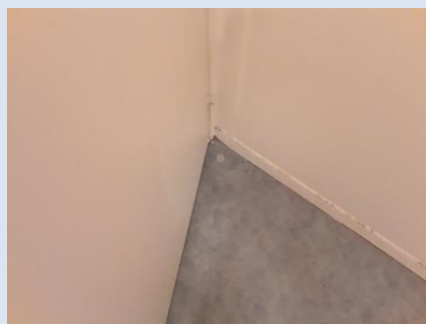
PRELEVEMENT : 113LAH0102P008			
NOM DU CLIENT	NUMERO DU DOSSIER	PIECE OU LOCAL	
OPH77	113LAH0102 27/10/2017	Salle de bains	
ELEMENT	DESCRIPTIF DU LABORATOIRE	DATE DE PRELEVEMENT	NOM DE L'OPERATEUR
Revêtement souple	Dalle dure cassante grise en vrac + colle polymère jaune non séparable	27/10/2017	BEDEL Gaetan
LOCALISATION		RESULTAT	
Sols		Fr1:Amiante non détecté

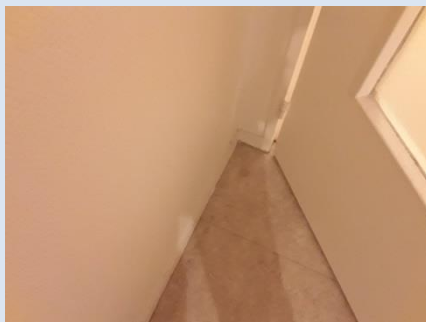
PRELEVEMENT : 113LAH0102P009			
NOM DU CLIENT	NUMERO DU DOSSIER	PIECE OU LOCAL	
OPH77	113LAH0102 27/10/2017	Séjour	
ELEMENT	DESCRIPTIF DU LABORATOIRE	DATE DE PRELEVEMENT	NOM DE L'OPERATEUR
Revêtement souple	Revêtement bicouche souple bleu et rouge + revêtement souple beige + colle polymère jaune non séparable + ragréage gris	27/10/2017	BEDEL Gaetan
LOCALISATION		RESULTAT	
Sols		Amiante non détecté
