# Rapport de repérage des matériaux et produits contenant de l'amiante avant réalisation de travaux dans un immeuble bâti

10 Rue Saint Louis - Logement 2 - ESC AH +R+2  
77510 REBAIS

**Date du rapport :** 19/03/2020

113LAH0202 19/03/2020 - 08:43

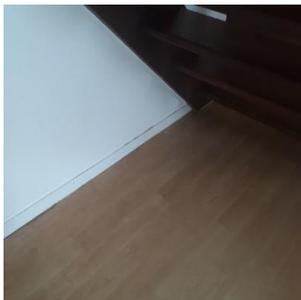
Identification : P004 (Fr2)
Pièce et étage : Séjour R+2
Localisation : Sol
Parties d'ouvrages ou de composants : Autres (Enduit / Peinture béton)
Descriptif Laboratoire : Colle polymère jaune non séparable + revêtement souple vert
Résultat (justification) : Amiante non détectée (RESULTAT ANALYSE)

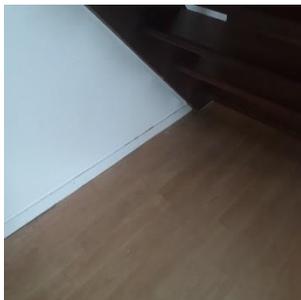
Identification : P004 (Fr3)
Pièce et étage : Séjour R+2
Localisation : Sol
Parties d'ouvrages ou de composants : Autres (Enduit / Peinture béton)
Descriptif Laboratoire : Colle polymère jaune non séparable + ragréage gris
Résultat (justification) : Amiante non détectée (RESULTAT ANALYSE)

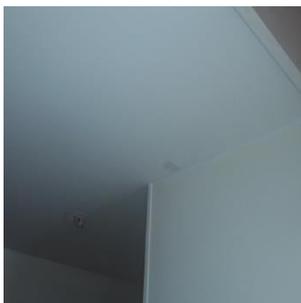
Identification : P005
Pièce et étage : Entrée R+2
Localisation : Plafond
Parties d'ouvrages ou de composants : Autres (Enduit / Peinture béton)
Descriptif Laboratoire : Peinture en vrac non séparable + enduit plâtreux blanc en vrac non séparable
Résultat (justification) : Amiante non détectée (RESULTAT ANALYSE)
