## Rapport de mission de repérage des matériaux et produits contenant de l'amiante avant réalisation de travaux

### 2 TE PROMENADE DE L'OUEST

MODULE 113LAG0102  
77510 REBAIS

RAPPORT N° :	113LAG0102	Laboratoire d'Analyses :	ITGA
Repérage réalisé le :	01/03/2019	Adresse laboratoire :	3 RUE ARMAND HERPIN LACROIX - CS 46537 35065 RENNES CEDEX
Accompagnateur :		Numéro d'accréditation :	1-5967
Par :	Ronald FRANCHINARD	Organisme d'assurance professionnelle :	AXA France
N° certificat :	CPDI 3541	Adresse assurance :	313 Terrasses de l'Arche 92727 NANTERRE CEDEX
Date d'obtention :	27/12/2017	N° de contrat d'assurance :	10158549604
Organisme certificateur	I.CERT PARC EDONIA - BAT G - RUE DE LA TERRE VICTORIA - 35760 SAINT GREGOIRE	Date de validité :	31/12/2019

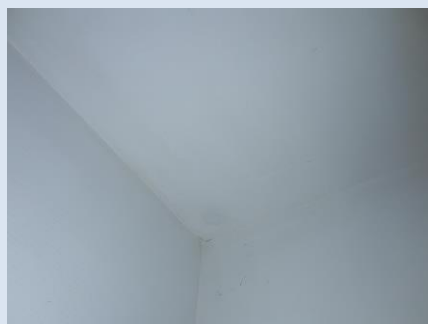
PRELEVEMENT : 113LAG0102P001			
NOM DU CLIENT	NUMERO DU DOSSIER		PIECE OU LOCAL
OPH77	113LAG0102 01/03/2019		Entrée (RC)
ELEMENT	DESCRIPTIF DU LABORATOIRE	DATE DE PRELEVEMENT	NOM DE L'OPERATEUR
Enduit béton	Enduit plâtreux blanc en vrac + peinture non séparable	01/03/2019	FRANCHINARD Ronald
LOCALISATION		RESULTAT	
Plafond		Amiante non détecté

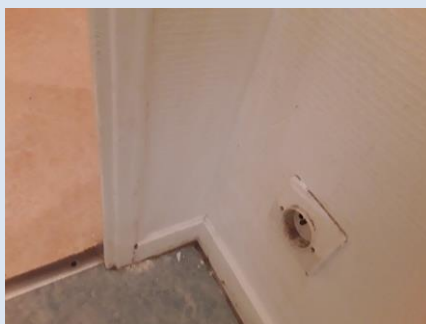
PRELEVEMENT : 113LAG0102P003			
NOM DU CLIENT	NUMERO DU DOSSIER	PIECE OU LOCAL	
OPH77	113LAG0102 01/03/2019	Salle de bains (RC)	
ELEMENT	DESCRIPTIF DU LABORATOIRE	DATE DE PRELEVEMENT	NOM DE L'OPERATEUR
Enduit plaque de plâtre	Enduit plâtreux blanc en vrac + peinture en faible quantité en vrac non séparable	01/03/2019	FRANCHINARD Ronald
LOCALISATION		RESULTAT	
Mur F		Amiante non détecté

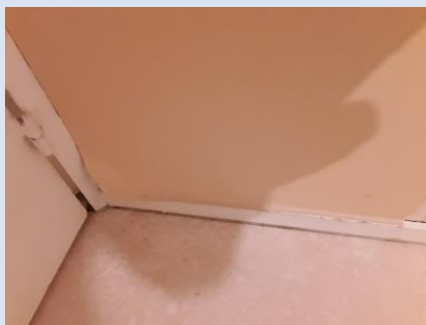
PRELEVEMENT : 113LAG0102P004			
NOM DU CLIENT	NUMERO DU DOSSIER	PIECE OU LOCAL	
OPH77	113LAG0102 01/03/2019	Chambre 3 (RC)	
ELEMENT	DESCRIPTIF DU LABORATOIRE	DATE DE PRELEVEMENT	NOM DE L'OPERATEUR
Enduit plaque de plâtre	Enduit plâtreux blanc en vrac + peinture en faible quantité en vrac non séparable	01/03/2019	FRANCHINARD Ronald
LOCALISATION		RESULTAT	
Mur F		Amiante non détecté

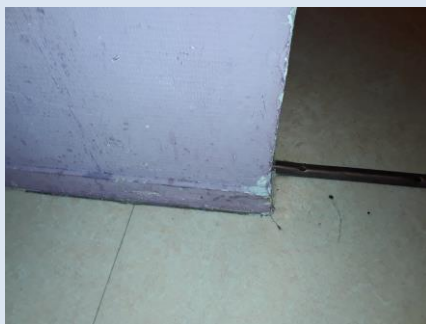
PRELEVEMENT : 113LAG0102P005			
NOM DU CLIENT	NUMERO DU DOSSIER	PIECE OU LOCAL	
OPH77	113LAG0102 01/03/2019	Chambre 1 (RC)	
ELEMENT	DESCRIPTIF DU LABORATOIRE	DATE DE PRELEVEMENT	NOM DE L'OPERATEUR
Enduit béton	Enduit plâtreux blanc en vrac + peintures multiples en faible quantité en vrac non séparable + matériau gris en faible quantité en vrac non séparable	01/03/2019	FRANCHINARD Ronald
LOCALISATION		RESULTAT	
Mur D		Amiante non détecté

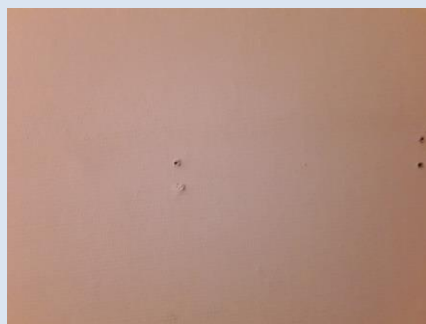
PRELEVEMENT : 113LAG0102P007			
NOM DU CLIENT	NUMERO DU DOSSIER	PIECE OU LOCAL	
OPH77	113LAG0102 01/03/2019	Cuisine (RC)	
ELEMENT	DESCRIPTIF DU LABORATOIRE	DATE DE PRELEVEMENT	NOM DE L'OPERATEUR
Enduit béton	Enduit beige en vrac + peintures multiples en faible quantité en vrac non séparable + matériau gris en faible quantité en vrac non séparable	01/03/2019	FRANCHINARD Ronald
LOCALISATION		RESULTAT	
Mur E		Amiante non détecté

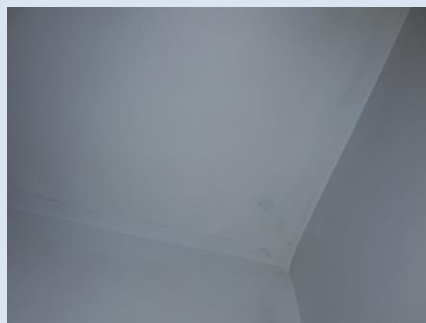
PRELEVEMENT : 113LAG0102P008			
NOM DU CLIENT	NUMERO DU DOSSIER	PIECE OU LOCAL	
OPH77	113LAG0102 01/03/2019	WC (RC)	
ELEMENT	DESCRIPTIF DU LABORATOIRE	DATE DE PRELEVEMENT	NOM DE L'OPERATEUR
Enduit béton	Enduit beige en vrac + peinture non séparable	01/03/2019	FRANCHINARD Ronald
LOCALISATION		RESULTAT	
Plafond		Amiante non détecté

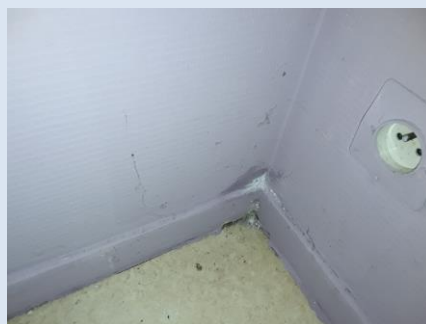
PRELEVEMENT : 113LAG0102P009			
NOM DU CLIENT	NUMERO DU DOSSIER	PIECE OU LOCAL	
OPH77	113LAG0102 01/03/2019	Chambre 1 (RC)	
ELEMENT	DESCRIPTIF DU LABORATOIRE	DATE DE PRELEVEMENT	NOM DE L'OPERATEUR
Enduit plaque de plâtre	Enduit plâtreux blanc en vrac + peintures multiples en faible quantité en vrac non séparable	01/03/2019	FRANCHINARD Ronald
LOCALISATION		RESULTAT	
Mur A		Amiante non détecté
