Rapport de mission de repérage des matériaux et produits contenant de l'amiante avant réalisation de travaux

2 TE PROMENADE DE L'OUEST

MODULE 113LAG0102
77510 REBAIS

RAPPORT N° :	113LAG0102	Laboratoire d'Analyses :	ITGA
Repérage réalisé le :	01/03/2019	Adresse laboratoire :	3 RUE ARMAND HERPIN LACROIX - CS 46537 35065 RENNES CEDEX
Accompagnateur :		Numéro d'accréditation :	1-5967
Par :	Ronald FRANCHINARD	Organisme d'assurance professionnelle :	AXA France
N° certificat :	CPDI 3541	Adresse assurance :	313 Terrasses de l'Arche 92727 NANTERRE CEDEX
Date d'obtention :	27/12/2017	N° de contrat d'assurance :	10158549604
Organisme certificateur	I.CERT PARC EDONIA - BAT G - RUE DE LA TERRE VICTORIA - 35760 SAINT GREGOIRE	Date de validité :	31/12/2019

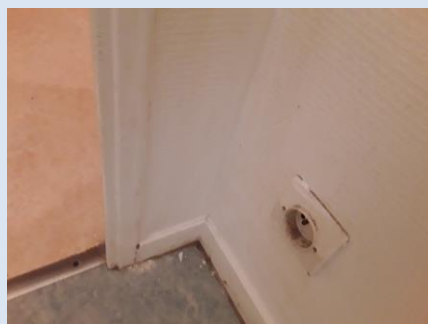
PRELEVEMENT : 113LAG0102P003			
NOM DU CLIENT	NUMERO DU DOSSIER		PIECE OU LOCAL
OPH77	113LAG0102 01/03/2019		Salle de bains (RC)
ELEMENT	DESCRIPTIF DU LABORATOIRE	DATE DE PRELEVEMENT	NOM DE L'OPERATEUR
Enduit plaque de plâtre	Enduit plâtreux blanc en vrac + peinture en faible quantité en vrac non séparable	01/03/2019	FRANCHINARD Ronald
LOCALISATION		RESULTAT	
Mur F		Amiante non détecté

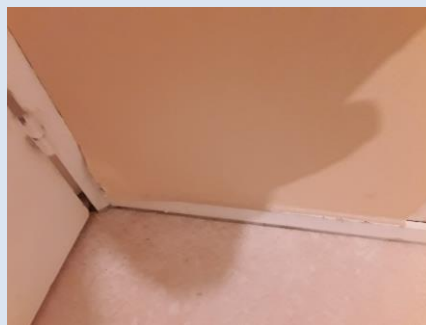
PRELEVEMENT : 113LAG0102P004			
NOM DU CLIENT	NUMERO DU DOSSIER	PIECE OU LOCAL	
OPH77	113LAG0102 01/03/2019	Chambre 3 (RC)	
ELEMENT	DESCRIPTIF DU LABORATOIRE	DATE DE PRELEVEMENT	NOM DE L'OPERATEUR
Enduit plaque de plâtre	Enduit plâtreux blanc en vrac + peinture en faible quantité en vrac non séparable	01/03/2019	FRANCHINARD Ronald
LOCALISATION		RESULTAT	
Mur F		Amiante non détecté

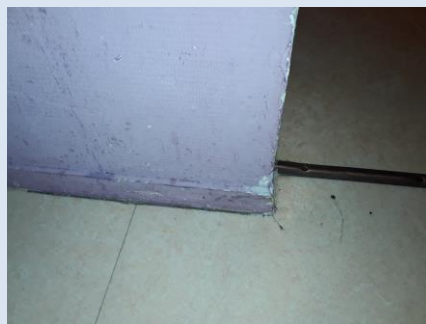
PRELEVEMENT : 113LAG0102P005			
NOM DU CLIENT	NUMERO DU DOSSIER	PIECE OU LOCAL	
OPH77	113LAG0102 01/03/2019	Chambre 1 (RC)	
ELEMENT	DESCRIPTIF DU LABORATOIRE	DATE DE PRELEVEMENT	NOM DE L'OPERATEUR
Enduit béton	Enduit plâtreux blanc en vrac + peintures multiples en faible quantité en vrac non séparable + matériau gris en faible quantité en vrac non séparable	01/03/2019	FRANCHINARD Ronald
LOCALISATION		RESULTAT	
Mur D		Amiante non détecté

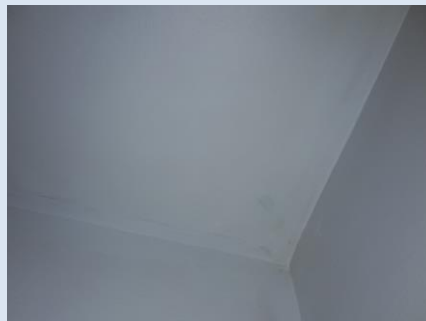
PRELEVEMENT : 113LAG0102P008			
NOM DU CLIENT	NUMERO DU DOSSIER		PIECE OU LOCAL
OPH77	113LAG0102 01/03/2019		WC (RC)
ELEMENT	DESCRIPTIF DU LABORATOIRE	DATE DE PRELEVEMENT	NOM DE L'OPERATEUR
Enduit béton	Enduit beige en vrac + peinture non séparable	01/03/2019	FRANCHINARD Ronald
LOCALISATION		RESULTAT	
Plafond		Amiante non détecté
