Référence du dossier : 2015-09-095 MDF PC VAUX LE PENIL OPH77

517 – 559 rue des Trois Rodes
77000 – VAUX LE PENIL

Description du bien visité : PARTIES COMMUNES

**RAPPORT DE REPERAGE DES MATERIAUX ET PRODUITS
 CONTENANT DE L'AMIANTE DES LISTES A & B,
 A INTEGRER AU DOSSIER TECHNIQUE AMIANTE (DTA)**

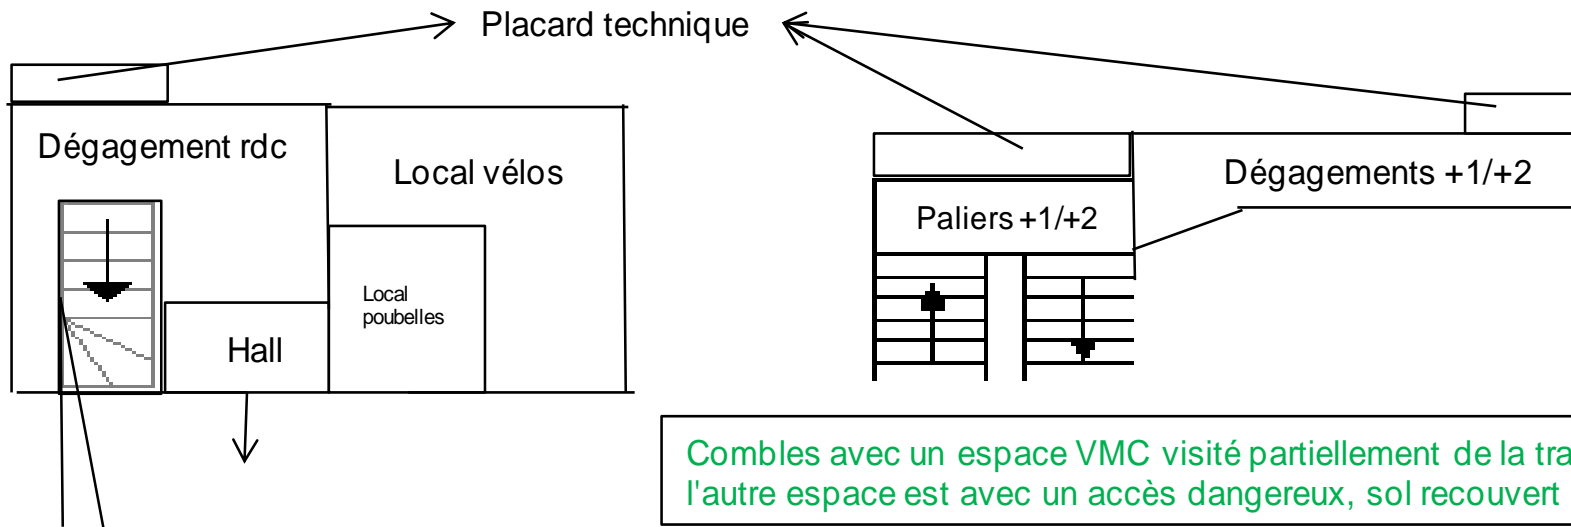
**517-559 Rue des Trois Rodes
77000 Vaux Le Pénil
N°517 Rdc +2**

Combles avec un espace VMC visité partiellement de la trappe d'accès, l'autre espace est avec un accès dangereux, sol recouvert de laine de verre

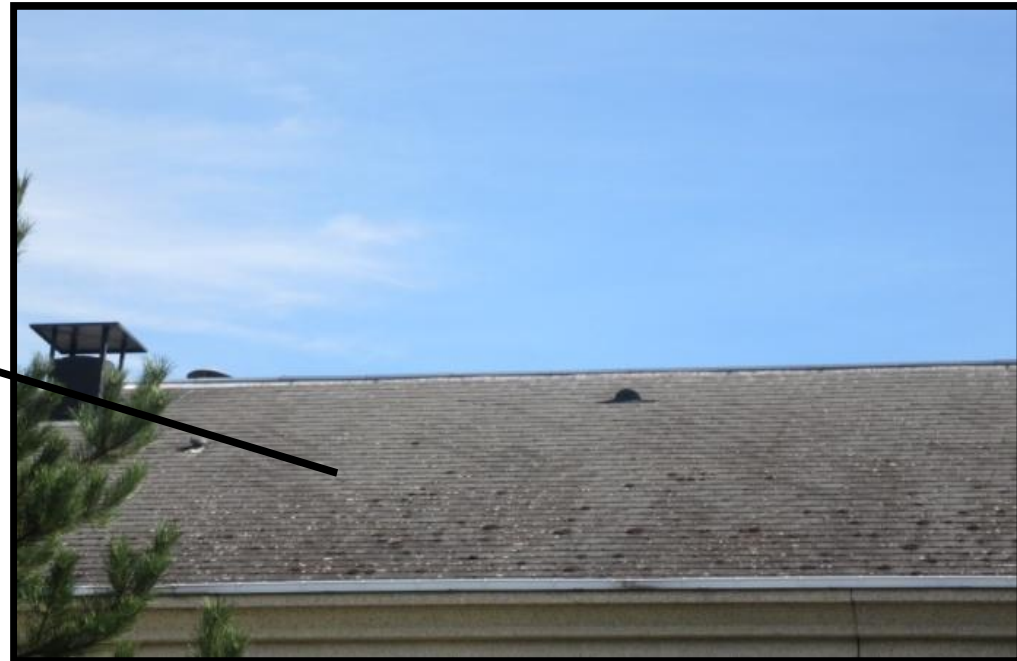
**517-559 Rue des Trois Rodes
77000 Vaux Le Pénil
Toiture**

Tuiles inaccessible, accès dangereux
par les parties communes

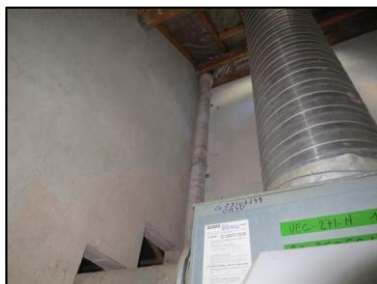
Local VMC/Conduit de ventilation
 Ventilation haute (Fibres-ciment),EP/2101 (photo n° 5)

Photo N° 5
AMIANTE CIMENT
Local VMC
Conduit de ventilation
Ventilation haute (Fibres-ciment)

N° dossier : 2015-09-095 MDF PC VAUX LE PENIL OPH77
 Date de l'évaluation : 21/09/2015
 Bâtiment :
 Local ou zone homogène : Ech :
 Désignation déclarée du local : Local VMC
 Matériau ou produit : Conduit de ventilation, Ventilation haute (Fibres-ciment)
 Conclusion : Procéder à une évaluation périodique

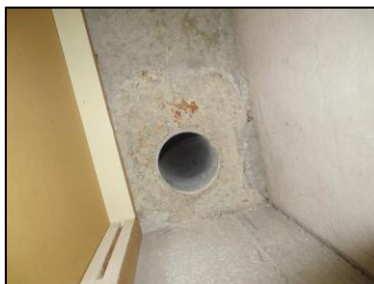
Placard technique Gáz +2/Conduit de ventilation
 Ventilation haute (Fibres-ciment),EP/2101 (photo n° 6)

Photo N° 6
AMIANTE CIMENT
Placard technique Gaz +2
Conduit de ventilation
Ventilation haute (Fibres-ciment)

N° dossier : 2015-09-095 MDF PC VAUX LE PENIL OPH77
Date de l'évaluation : 21/09/2015
Bâtiment :
Local ou zone homogène : Ech :
Désignation déclarée du local : Placard technique Gáz +2
Matériau ou produit : Conduit de ventilation, Ventilation haute (Fibres-ciment)
Conclusion : Procéder à une évaluation périodique

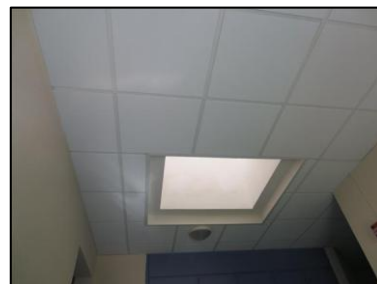
Matériaux et produits	Localisation	Numéro de prélèvement	Numéro d'analyse
Faux plafond (Dalle 50x50)	Escalier 517 - Palier +2 (Faux plafond)	ECH-N°001	15H021077-001

Photo N° 7
ECH-N°001
FAUX PLAFOND
Escalier 517 - Palier +2
Faux plafond Dalle 50x50
