Rapport de mission de repérage des matériaux et produits contenant de l'amiante avant travaux ultérieurs.

Rapport : 2016-07-004 LD DAT PMR 521 T. RHODES 114LAA0004 OPH77
Date d'intervention : 07 juillet 2016

521 rue des Trois Rhodes
77000 VAUX LE PENIL

AMIANTE Avant Travaux :
salle de bain : remplacement baignoire par un bac à douche + raccord carrelage

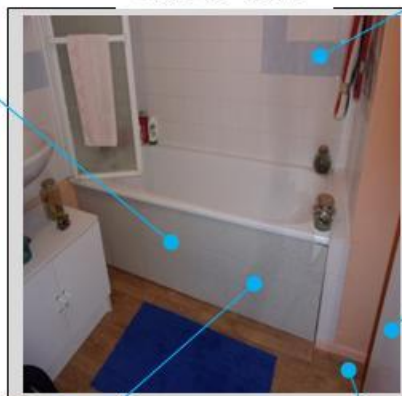
Croquis ou Plan de repérage

ECH-N°002
Baignoire
Plaque noire bitumineuse anti-bruit
(photo n° 4)

ECH-N°005
Murs
Plâtre / faïence
(photo n° 7)

ECH-N°004
Murs
Plâtre / peinture
(photo n° 6)

ECH-N°001
Tablier baignoire
Revêtement type "linoleum"
(photo n° 3)

ECH-N°003
Sol
Mortier / béton
(photo n° 5)

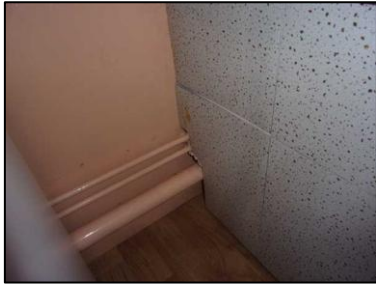
Matériaux et produits	Localisation	Numéro de prélèvement	Numéro d'analyse	Photo
Autres matériaux (Revêtement type "linoleum")	-RDC droite-Salle de Bains (Tablier baignoire)	ECH-N°001	16H021104-001

Photo N° 3 ECH-N°001 -RDC
droite-Salle de Bains Tablier
baignoire Revêtement type
"linoleum"

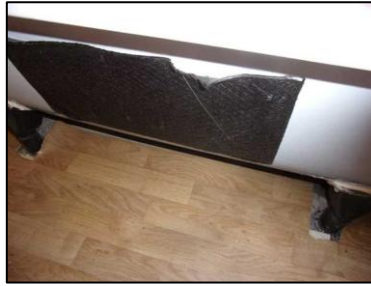
Autres matériaux (Plaque noire bitumineux anti-bruit)	-RDC droite-Salle de Bains (Baignoire)	ECH-N°002	16H021104-002

Photo N° 4 ECH-N°002 -RDC
droite-Salle de Bains Baignoire
Plaque noire bitumineux anti-bruit

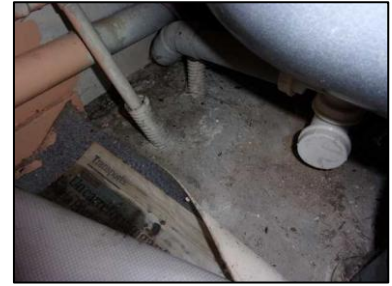
Autres matériaux (Mortier / béton)	-RDC droite-Salle de Bains (Sol)	ECH-N°003	16H021104-003

Photo N° 5 ECH-N°003 -RDC
droite-Salle de Bains Sol Mortier /
béton

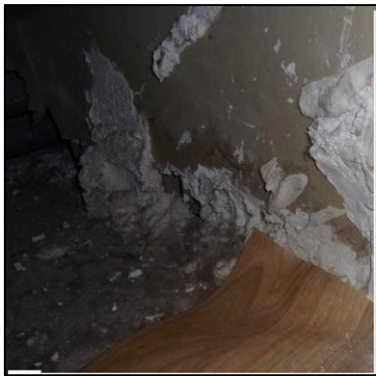
Autres matériaux (Plâtre / peinture)	-RDC droite-Salle de Bains (Murs)	ECH-N°004	16H021104-004

Photo N° 6 ECH-N°004 -RDC
droite-Salle de Bains Murs Plâtre /
peinture

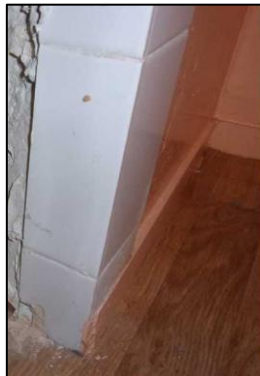
Autres matériaux (Plâtre / faïence)	-RDC droite-Salle de Bains (Murs)	ECH-N°005	16H021104-005

Photo N° 7 ECH-N°005 -RDC
droite-Salle de Bains Murs Plâtre /
faïence

005	5 - Salle eau / mur - Faïence + plâtre	Matériau dur de type carrelage, faïence (blanc) ; matériau dur de type ciment-colle (blanc)	MET *	1	Calcination et attaque acide (méthode interne de traitement)	Fibres d'amiante non détectées
