Rapport de mission de repérage des matériaux et produits contenant de l'amiante avant réalisation de travaux

521 RUE DES TROIS RODES

77000 VAUX LE PENIL

RAPPORT N° :	114LAA0003	Laboratoire d'Analyses :	ITGA
Repérage réalisé le :	06/03/2018	Adresse laboratoire :	3 RUE ARMAND HERPIN LACROIX - CS 46537 35065 RENNES CEDEX
Accompagnateur :		Numéro d'accréditation :	1-5967
Par :	Gaetan BEDEL	Organisme d'assurance professionnelle :	AXA France
N° certificat :	CPDI3869	Adresse assurance :	313 Terrasses de l'Arche 92727 NANTERRE CEDEX
Date d'obtention :	22/04/2016	N° de contrat d'assurance :	10063271004
Organisme certificateur	I.CERT PARC EDONIA - BAT G - RUE DE LA TERRE VICTORIA - 35760 SAINT GREGOIRE	Date de validité :	31/12/2018

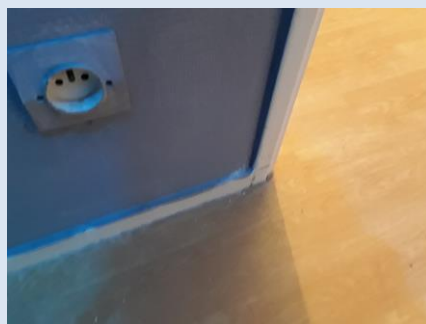
PRELEVEMENT : 114LAA0003P003			
NOM DU CLIENT	NUMERO DU DOSSIER	PIECE OU LOCAL	
OPH77	114LAA0003 06/03/2018	Entrée	
ELEMENT	DESCRIPTIF DU LABORATOIRE	DATE DE PRELEVEMENT	NOM DE L'OPERATEUR
Enduit / Peinture plaque de plâtre	Enduit plâtreux blanc en vrac + peinture non séparable + carton en faible quantité en vrac non séparable	06/03/2018	BEDEL Gaetan
LOCALISATION		RESULTAT	
Mur A		Amiante non détecté

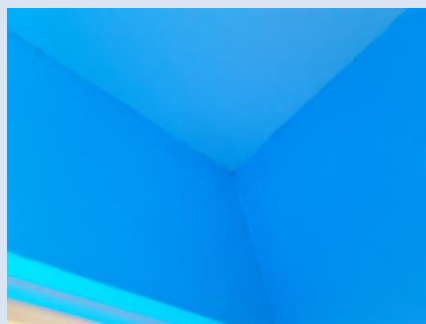
PRELEVEMENT : 114LAA0003P004			
NOM DU CLIENT	NUMERO DU DOSSIER	PIECE OU LOCAL	
OPH77	114LAA0003 06/03/2018	Entrée	
ELEMENT	DESCRIPTIF DU LABORATOIRE	DATE DE PRELEVEMENT	NOM DE L'OPERATEUR
Enduit / Peinture béton	Enduit plâtreux blanc en vrac + peintures multiples en faible quantité non séparable	06/03/2018	BEDEL Gaetan
LOCALISATION		RESULTAT	
Plafonds		Amiante non détecté

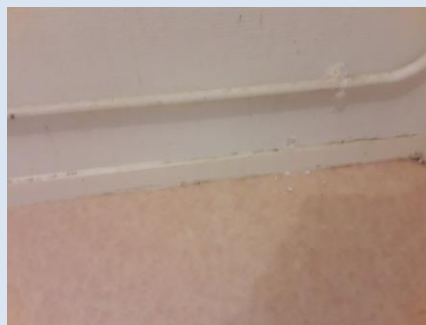
PRELEVEMENT : 114LAA0003P005			
NOM DU CLIENT	NUMERO DU DOSSIER		PIECE OU LOCAL
OPH77	114LAA0003 06/03/2018		Cuisine
ELEMENT	DESCRIPTIF DU LABORATOIRE	DATE DE PRELEVEMENT	NOM DE L'OPERATEUR
Enduit / Peinture	Enduit plâtreux blanc en vrac + peinture + carton non séparable	06/03/2018	BEDEL Gaetan
LOCALISATION		RESULTAT	
Mur B		Amiante non détecté

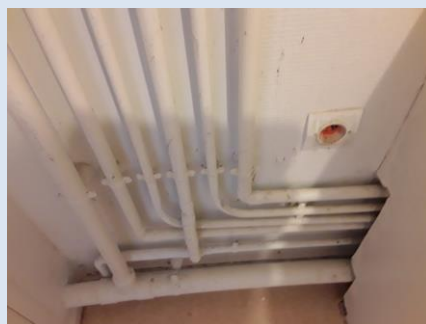
PRELEVEMENT : 114LAA0003P006			
NOM DU CLIENT	NUMERO DU DOSSIER		PIECE OU LOCAL
OPH77	114LAA0003 06/03/2018		Cuisine
ELEMENT	DESCRIPTIF DU LABORATOIRE	DATE DE PRELEVEMENT	NOM DE L'OPERATEUR
Enduit / Peinture plaque de plâtre	Enduit plâtreux blanc en vrac + peinture en faible quantité non séparable	06/03/2018	BEDEL Gaetan
LOCALISATION		RESULTAT	
Mur A		Amiante non détecté

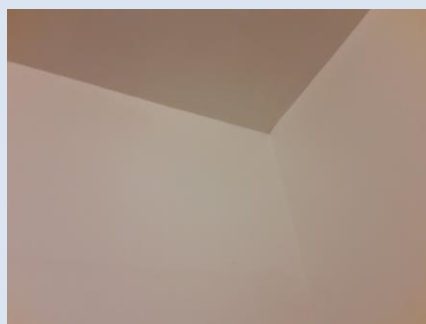
PRELEVEMENT : 114LAA0003P007

NOM DU CLIENT	NUMERO DU DOSSIER	PIECE OU LOCAL	
OPH77	114LAA0003 06/03/2018	Cuisine	
ELEMENT	DESCRIPTIF DU LABORATOIRE	DATE DE PRELEVEMENT	NOM DE L'OPERATEUR
Enduit / Peinture béton	Enduit plâtreux blanc en vrac + peinture non séparable	06/03/2018	BEDEL Gaetan
LOCALISATION		RESULTAT	
Plafond		Amiante non détecté

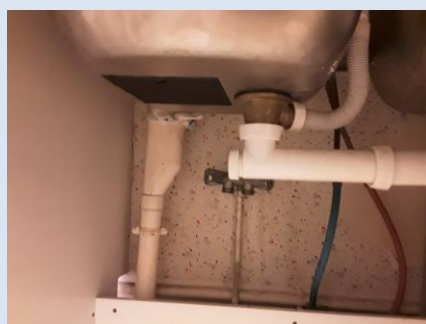
PRELEVEMENT : 114LAA0003P008

NOM DU CLIENT	NUMERO DU DOSSIER	PIECE OU LOCAL	
OPH77	114LAA0003 06/03/2018	Cuisine	
ELEMENT	DESCRIPTIF DU LABORATOIRE	DATE DE PRELEVEMENT	NOM DE L'OPERATEUR
Revêtement bitumineux	Tampon bitumineux noir	06/03/2018	BEDEL Gaetan
LOCALISATION		RESULTAT	
Sous évier		Amiante non détecté

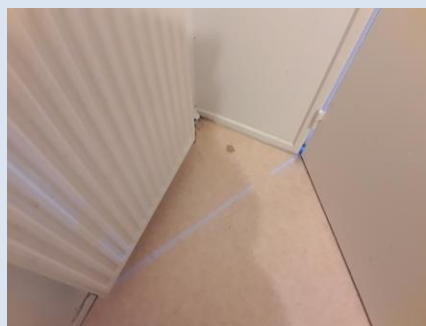
PRELEVEMENT : 114LAA0003P009			
NOM DU CLIENT	NUMERO DU DOSSIER	PIECE OU LOCAL	
OPH77	114LAA0003 06/03/2018	Cuisine	
ELEMENT	DESCRIPTIF DU LABORATOIRE	DATE DE PRELEVEMENT	NOM DE L'OPERATEUR
Revêtement souple	Revêtement souple beige + colle polymère jaune + revêtement souple marron + colle polymère jaune en faible quantité non séparable + ragréage gris en faible quantité + peinture en faible quantité	06/03/2018	BEDEL Gaetan
LOCALISATION		RESULTAT	
Sol		Amiante non détecté

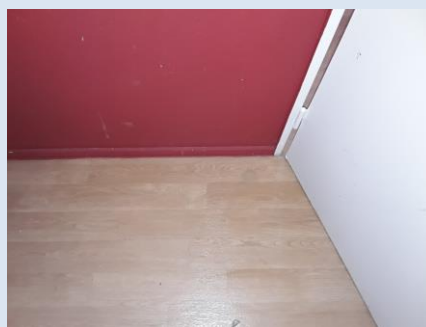
PRELEVEMENT : 114LAA0003P010			
NOM DU CLIENT	NUMERO DU DOSSIER	PIECE OU LOCAL	
OPH77	114LAA0003 06/03/2018	Séjour	
ELEMENT	DESCRIPTIF DU LABORATOIRE	DATE DE PRELEVEMENT	NOM DE L'OPERATEUR
Revêtement souple	Revêtement souple marron + colle polymère jaune non séparable + revêtement souple beige + colle polymère jaune non séparable + ragréage gris + peinture en faible quantité non séparable	06/03/2018	BEDEL Gaetan
LOCALISATION		RESULTAT	
Sol		Amiante non détecté	
EMPLACEMENT
