## Rapport de mission de repérage des matériaux et produits contenant de l'amiante avant réalisation de travaux

547 RUE DES TROIS RODES

77000 VAUX LE PENIL

RAPPORT N° :	114LAB0001	Laboratoire d'Analyses :	ITGA
Repérage réalisé le :	02/05/2018	Adresse laboratoire :	3 RUE ARMAND HERPIN LACROIX - CS 46537 35065 RENNES CEDEX
Accompagnateur :		Numéro d'accréditation :	1-5967
Par :	Mickaël JULIEN	Organisme d'assurance professionnelle :	AXA France
N° certificat :	CPDI 4129	Adresse assurance :	313 Terrasses de l'Arche 92727 NANTERRE CEDEX
Date d'obtention :	01/01/2017	N° de contrat d'assurance :	10063271004
Organisme certificateur	I.CERT Parc Edonia - Bâtiment G - Rue de la Terre Victoria - 35760 SAINT-GREGOIRE	Date de validité :	31/12/2018

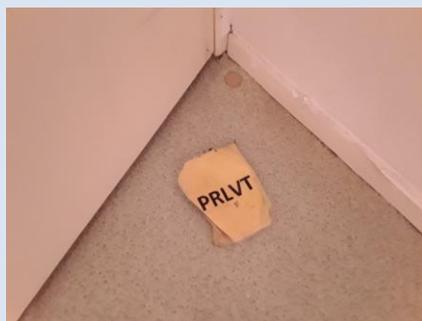
PRELEVEMENT : 114LAB0001P002			
NOM DU CLIENT	NUMERO DU DOSSIER		PIECE OU LOCAL
OPH77	114LAB0001 02/05/2018		Chambre
ELEMENT	DESCRIPTIF DU LABORATOIRE	DATE DE PRELEVEMENT	NOM DE L'OPERATEUR
Revêtement souple	Revêtement souple gris + colle polymère jaune non séparable + ragréage gris + peinture non séparable	02/05/2018	JULIEN Mickaël
LOCALISATION		RESULTAT	
Sol		Amiante non détecté

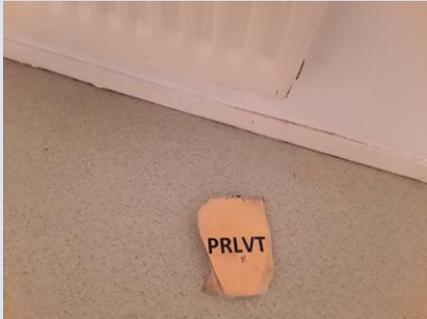
PRELEVEMENT : 114LAB0001P003			
NOM DU CLIENT	NUMERO DU DOSSIER		PIECE OU LOCAL
OPH77	114LAB0001 02/05/2018		Chambre
ELEMENT	DESCRIPTIF DU LABORATOIRE	DATE DE PRELEVEMENT	NOM DE L'OPERATEUR
Peinture	Peintures multiples en vrac	02/05/2018	JULIEN Mickaël
LOCALISATION		RESULTAT	
Radiateurs		Amiante non détecté	
EMPLACEMENT

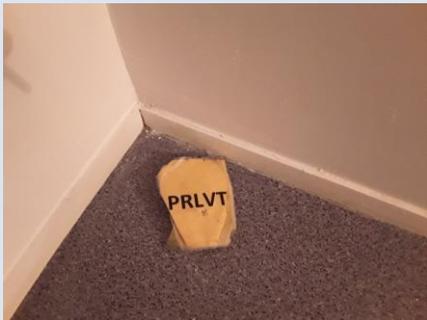
PRELEVEMENT : 114LAB0001P004			
NOM DU CLIENT	NUMERO DU DOSSIER		PIECE OU LOCAL
OPH77	114LAB0001 02/05/2018		Salle de bains et WC
ELEMENT	DESCRIPTIF DU LABORATOIRE	DATE DE PRELEVEMENT	NOM DE L'OPERATEUR
Enduit / Peinture plaque de plâtre	Enduit plâtreux blanc en vrac + peinture non séparable + carton non séparable + papier non séparable	02/05/2018	JULIEN Mickaël
LOCALISATION		RESULTAT	
Mur E		Amiante non détecté	
EMPLACEMENT

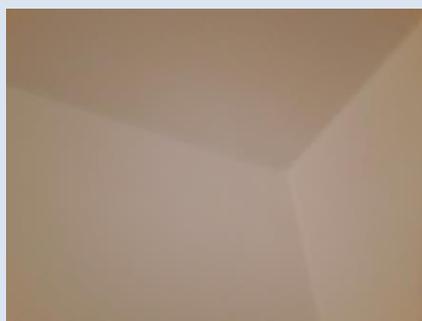
**PRELEVEMENT : 114LAB0001P005**

NOM DU CLIENT	NUMERO DU DOSSIER	PIECE OU LOCAL	
OPH77	114LAB0001 02/05/2018	Salle de bains et WC	
ELEMENT	DESCRIPTIF DU LABORATOIRE	DATE DE PRELEVEMENT	NOM DE L'OPERATEUR
Enduit béton	Enduit plâtreux blanc en vrac + peinture non séparable	02/05/2018	JULIEN Mickaël
LOCALISATION		RESULTAT	
Plafond		Amiante non détecté

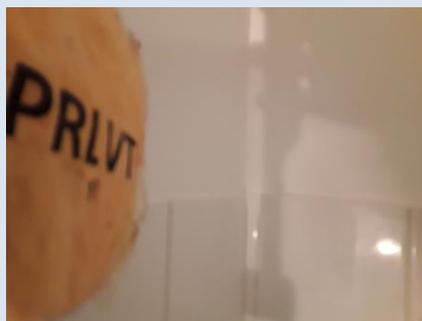
**PRELEVEMENT : 114LAB0001P006**

NOM DU CLIENT	NUMERO DU DOSSIER	PIECE OU LOCAL	
OPH77	114LAB0001 02/05/2018	Salle de bains et WC	
ELEMENT	DESCRIPTIF DU LABORATOIRE	DATE DE PRELEVEMENT	NOM DE L'OPERATEUR
Enduit béton	Enduit plâtreux blanc en vrac + peinture non séparable + matériau gris en vrac non séparable	02/05/2018	JULIEN Mickaël
LOCALISATION		RESULTAT	
Mur C		Amiante non détecté

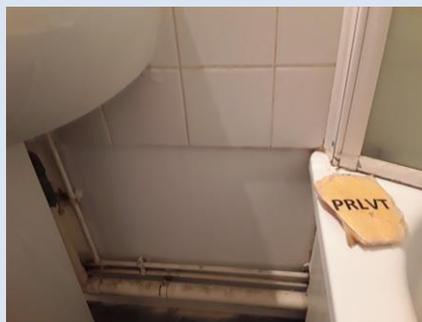
PRELEVEMENT : 114LAB0001P007			
NOM DU CLIENT	NUMERO DU DOSSIER	PIECE OU LOCAL	
OPH77	114LAB0001 02/05/2018	Salle de bains et WC	
ELEMENT	DESCRIPTIF DU LABORATOIRE	DATE DE PRELEVEMENT	NOM DE L'OPERATEUR
Faïence 1	Colle beige + couche plâtreuse blanche avec couche cartonnée non séparable + carrelage	02/05/2018	JULIEN Mickaël
LOCALISATION		RESULTAT	
Mur B		Amiante non détecté

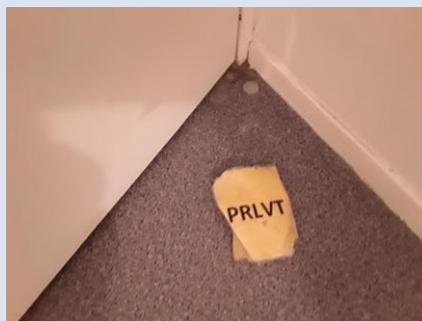
PRELEVEMENT : 114LAB0001P008			
NOM DU CLIENT	NUMERO DU DOSSIER	PIECE OU LOCAL	
OPH77	114LAB0001 02/05/2018	Salle de bains et WC	
ELEMENT	DESCRIPTIF DU LABORATOIRE	DATE DE PRELEVEMENT	NOM DE L'OPERATEUR
Revêtement souple	Revêtement souple gris + colle polymère jaune non séparable + ragréage gris + peinture non séparable	02/05/2018	JULIEN Mickaël
LOCALISATION		RESULTAT	
Sol		Amiante non détecté

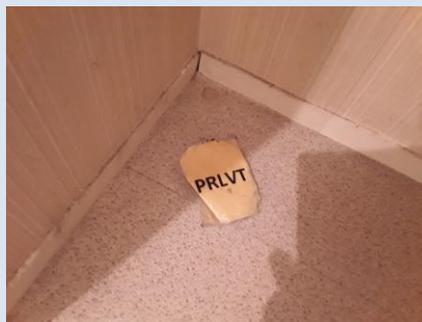
PRELEVEMENT : 114LAB0001P009			
NOM DU CLIENT	NUMERO DU DOSSIER	PIECE OU LOCAL	
OPH77	114LAB0001 02/05/2018	Placard 1	
ELEMENT	DESCRIPTIF DU LABORATOIRE	DATE DE PRELEVEMENT	NOM DE L'OPERATEUR
Revêtement souple	Revêtement souple beige + colle polymère jaune non séparable + ragréage gris + sous couche de ragréage blanche non séparable + matériau compact gris	02/05/2018	JULIEN Mickaël
LOCALISATION		RESULTAT	
Sol		Amiante non détecté

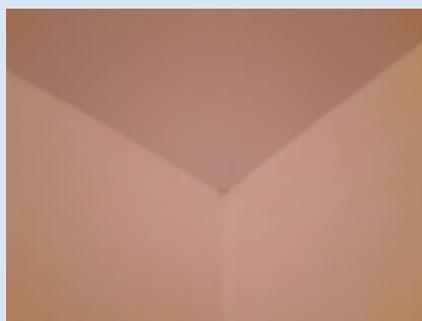
PRELEVEMENT : 114LAB0001P011			
NOM DU CLIENT	NUMERO DU DOSSIER	PIECE OU LOCAL	
OPH77	114LAB0001 02/05/2018	Séjour	
ELEMENT	DESCRIPTIF DU LABORATOIRE	DATE DE PRELEVEMENT	NOM DE L'OPERATEUR
Enduit béton	Enduit plâtreux blanc en vrac + peinture non séparable	02/05/2018	JULIEN Mickaël
LOCALISATION		RESULTAT	
Plafond		Amiante non détecté

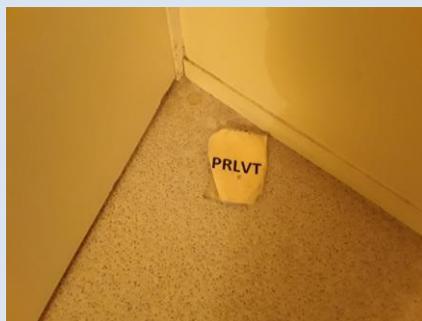
PRELEVEMENT : 114LAB0001P012			
NOM DU CLIENT	NUMERO DU DOSSIER	PIECE OU LOCAL	
OPH77	114LAB0001 02/05/2018	Cuisine	
ELEMENT	DESCRIPTIF DU LABORATOIRE	DATE DE PRELEVEMENT	NOM DE L'OPERATEUR
Revêtement souple	Revêtement souple gris + colle polymère jaune non séparable + ragréage gris + sous couche de ragréage blanche non séparable	02/05/2018	JULIEN Mickaël
LOCALISATION		RESULTAT	
Sol		Amiante non détecté

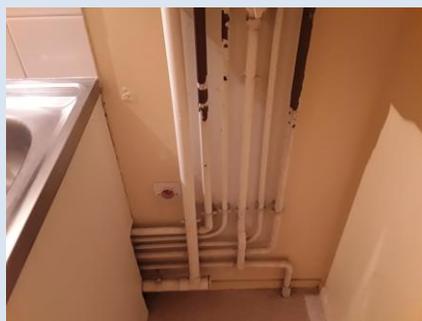
PRELEVEMENT : 114LAB0001P014			
NOM DU CLIENT	NUMERO DU DOSSIER	PIECE OU LOCAL	
OPH77	114LAB0001 02/05/2018	Cuisine	
ELEMENT	DESCRIPTIF DU LABORATOIRE	DATE DE PRELEVEMENT	NOM DE L'OPERATEUR
Peinture	Peintures multiples en vrac	02/05/2018	JULIEN Mickaël
LOCALISATION		RESULTAT	
Réseaux de distribution		Amiante non détecté

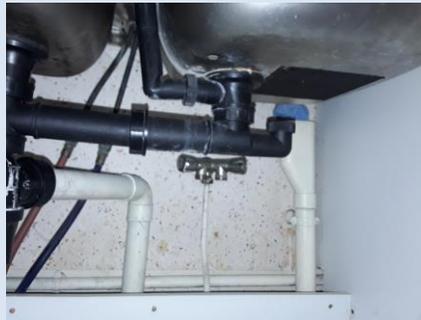
PRELEVEMENT : 114LAB0001P015			
NOM DU CLIENT	NUMERO DU DOSSIER	PIECE OU LOCAL	
OPH77	114LAB0001 02/05/2018	Cuisine	
ELEMENT	DESCRIPTIF DU LABORATOIRE	DATE DE PRELEVEMENT	NOM DE L'OPERATEUR
Revêtement bitumineux	Tampon bitumineux noir	02/05/2018	JULIEN Mickaël
LOCALISATION		RESULTAT	
Sous évier		Amiante non détecté
