Rapport de mission de repérage des matériaux et produits contenant de l'amiante avant réalisation de travaux

Norme NF X 46-020 V .2017

547 RUE DES TROIS RODES

77000 VAUX LE PENIL

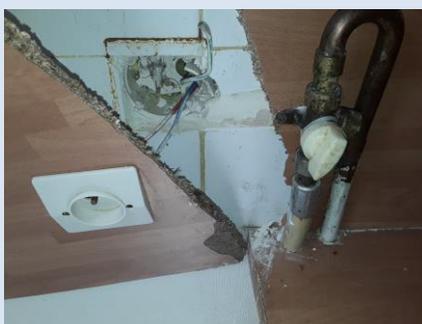
PRELEVEMENT : 114LAB0101P001			
NOM DU CLIENT	NUMERO DU DOSSIER		PIECE OU LOCAL
OPH77	114LAB0101 03/07/2019		Cuisine (Rez de chaussée)
ELEMENT	DESCRIPTIF DU LABORATOIRE	DATE DE PRELEVEMENT	NOM DE L'OPERATEUR
Colle faïence	Colle beige avec couche cartonnée et poussières non séparable + couche plâtrée blanche en vrac	03/07/2019	FRANCHINARD Ronald
LOCALISATION		RESULTAT	
Mur C		AmianteNonDetecte

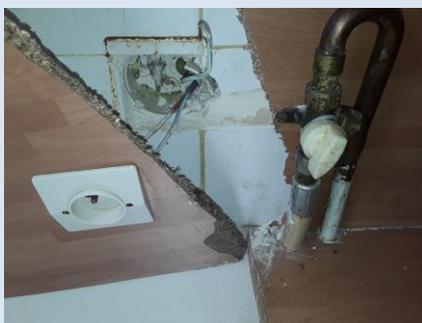
PRELEVEMENT : 114LAB0101P001			
NOM DU CLIENT	NUMERO DU DOSSIER		PIECE OU LOCAL
OPH77	114LAB0101 03/07/2019		Cuisine (Rez de chaussée)
ELEMENT	DESCRIPTIF DU LABORATOIRE	DATE DE PRELEVEMENT	NOM DE L'OPERATEUR
Colle faïence	Carrelage	03/07/2019	FRANCHINARD Ronald
LOCALISATION		RESULTAT	
Mur C		AmianteNonDetecte

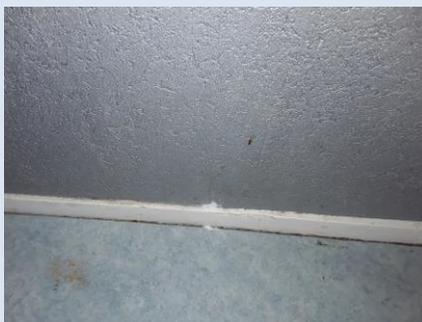
PRELEVEMENT : 114LAB0101P002			
NOM DU CLIENT	NUMERO DU DOSSIER		PIECE OU LOCAL
OPH77	114LAB0101 03/07/2019		Cuisine (Rez de chaussée)
ELEMENT	DESCRIPTIF DU LABORATOIRE	DATE DE PRELEVEMENT	NOM DE L'OPERATEUR
Enduit plaque de plâtre	Enduit plâtreux blanc en vrac avec poussières + carton en vrac non séparable	03/07/2019	FRANCHINARD Ronald
LOCALISATION		RESULTAT	
Mur B		AmianteNonDetecte

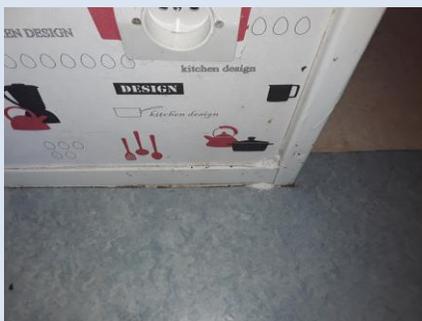
PRELEVEMENT : 114LAB0101P003			
NOM DU CLIENT	NUMERO DU DOSSIER		PIECE OU LOCAL
OPH77	114LAB0101 03/07/2019		Cuisine (Rez de chaussée)
ELEMENT	DESCRIPTIF DU LABORATOIRE	DATE DE PRELEVEMENT	NOM DE L'OPERATEUR
Enduit plaque de plâtre	Enduit plâtreux blanc en vrac + peinture non séparable	03/07/2019	FRANCHINARD Ronald
LOCALISATION		RESULTAT	
Mur D		AmianteNonDetecte

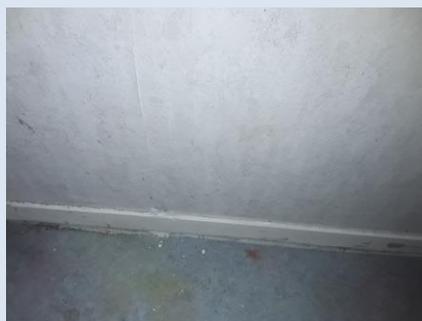
PRELEVEMENT : 114LAB0101P004			
NOM DU CLIENT	NUMERO DU DOSSIER		PIECE OU LOCAL
OPH77	114LAB0101 03/07/2019		Salle de bains (Rez de chaussée)
ELEMENT	DESCRIPTIF DU LABORATOIRE	DATE DE PRELEVEMENT	NOM DE L'OPERATEUR
Enduit béton	Enduit plâtreux blanc en vrac + peinture non séparable + matériau gris en vrac non séparable + toile fibreuse blanche non séparable	03/07/2019	FRANCHINARD Ronald
LOCALISATION		RESULTAT	
Mur C		AmianteNonDetecte

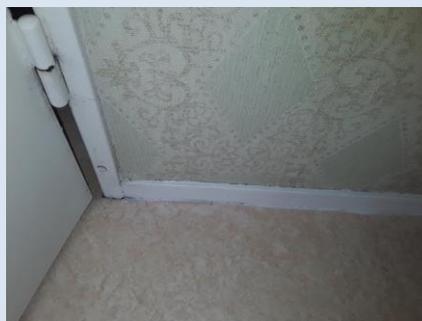
PRELEVEMENT : 114LAB0101P005			
NOM DU CLIENT	NUMERO DU DOSSIER		PIECE OU LOCAL
OPH77	114LAB0101 03/07/2019		Chambre 3 (Rez de chaussée)
ELEMENT	DESCRIPTIF DU LABORATOIRE	DATE DE PRELEVEMENT	NOM DE L'OPERATEUR
Enduit plaque de plâtre	Enduit plâtreux blanc en vrac + peinture non séparable	03/07/2019	FRANCHINARD Ronald
LOCALISATION		RESULTAT	
Mur D		AmianteNonDetecte

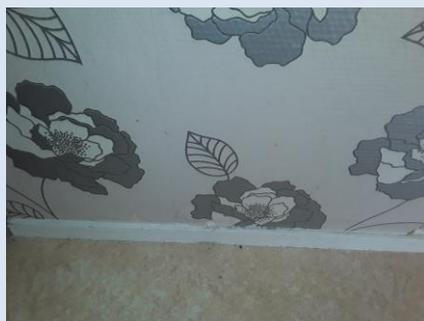
PRELEVEMENT : 114LAB0101P006			
NOM DU CLIENT	NUMERO DU DOSSIER		PIECE OU LOCAL
OPH77	114LAB0101 03/07/2019		Entrée (Rez de chaussée)
ELEMENT	DESCRIPTIF DU LABORATOIRE	DATE DE PRELEVEMENT	NOM DE L'OPERATEUR
Enduit béton	Enduit plâtreux blanc en vrac + peinture non séparable + papier non séparable + matériau gris en vrac non séparable	03/07/2019	FRANCHINARD Ronald
LOCALISATION		RESULTAT	
Mur C		AmianteNonDetecte

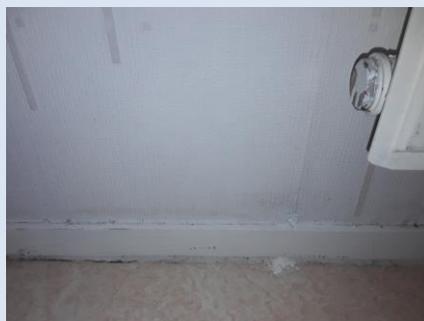
PRELEVEMENT : 114LAB0101P007			
NOM DU CLIENT	NUMERO DU DOSSIER		PIECE OU LOCAL
OPH77	114LAB0101 03/07/2019		Chambre 2 (Rez de chaussée)
ELEMENT	DESCRIPTIF DU LABORATOIRE	DATE DE PRELEVEMENT	NOM DE L'OPERATEUR
Enduit plaque de plâtre	Enduit plâtreux blanc en vrac + peinture non séparable	03/07/2019	FRANCHINARD Ronald
LOCALISATION		RESULTAT	
Mur B		AmianteNonDetecte

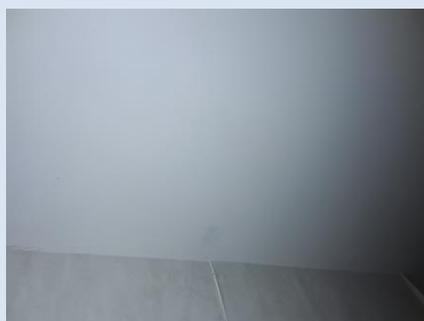
PRELEVEMENT : 114LAB0101P008			
NOM DU CLIENT	NUMERO DU DOSSIER		PIECE OU LOCAL
OPH77	114LAB0101 03/07/2019		Salle de bains (Rez de chaussée)
ELEMENT	DESCRIPTIF DU LABORATOIRE	DATE DE PRELEVEMENT	NOM DE L'OPERATEUR
Enduit béton	Enduit plâtreux blanc en vrac + peinture non séparable	03/07/2019	FRANCHINARD Ronald
LOCALISATION		RESULTAT	
Plafond		AmianteNonDetecte

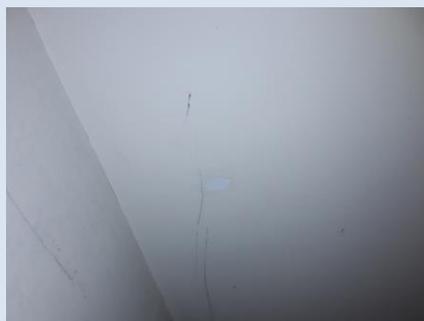
PRELEVEMENT : 114LAB0101P009			
NOM DU CLIENT	NUMERO DU DOSSIER		PIECE OU LOCAL
OPH77	114LAB0101 03/07/2019		Placard 2 (Rez de chaussée)
ELEMENT	DESCRIPTIF DU LABORATOIRE	DATE DE PRELEVEMENT	NOM DE L'OPERATEUR
Enduit béton	Enduit plâtreux blanc en vrac + peinture non séparable	03/07/2019	FRANCHINARD Ronald
LOCALISATION		RESULTAT	
Plafond		AmianteNonDetecte
