## Rapport de mission de repérage des matériaux et produits contenant de l'amiante avant réalisation de travaux

84 RUE J.ANTOINE HOUDON

77350 LE MEE SUR SEINE

| RAPPORT N° : | 118PAA0000 | Laboratoire d'Analyses : | ITGA |

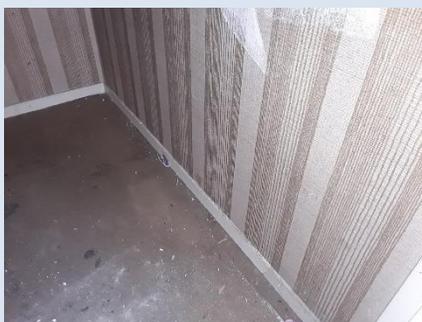
**PRELEVEMENT : 118PAA0000P003**

| PRELEVEMENT : 118PAA0000P002 | | | |
|---|--|---|---|
| Mur C | | Amiante non détecté | |

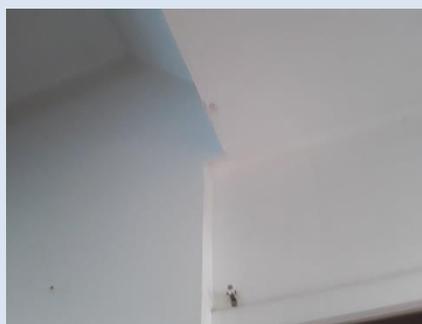
**PRELEVEMENT : 118PAA0000P004**

| NOM DU CLIENT | NUMERO DU DOSSIER | PIECE OU LOCAL | |
|---|--|---|---|
| Plafond | | Amiante non détecté | |

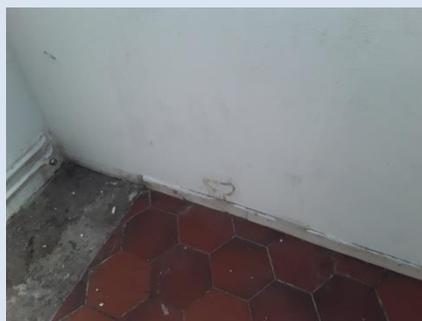
| PRELEVEMENT : 118PAA0000P006 | | | |

| PRELEVEMENT : 118PAA0000P005 | | | |
|---|---|---|---|
| Mur B | | Amiante non détecté | |

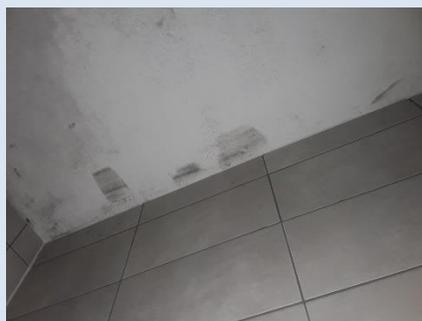
| PRELEVEMENT : 118PAA0000P008 | | | |

| PRELEVEMENT : 118PAA0000P007 | | | |
|---|--|---|---|
| Plafond | | Amiante non détecté | |

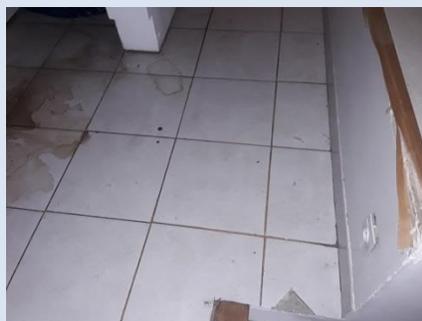
**PRELEVEMENT : 118PAA0000P009**

| PRELEVEMENT : 118PAA0000P008 | | | |
|---|---|---|---|
| Sol | | Amiante non détecté | |

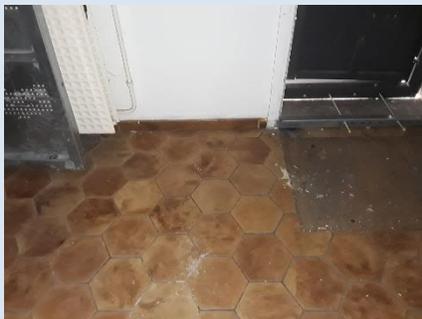
**PRELEVEMENT : 118PAA0000P010**

| NOM DU CLIENT | NUMERO DU DOSSIER | PIECE OU LOCAL | |
|---|---|---|---|
| Sols | | Amiante non détecté | |

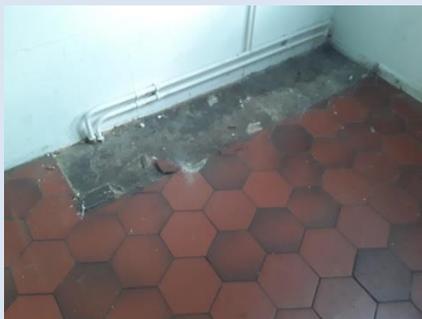
| PRELEVEMENT : 118PAA0000P011 | | | |

| NOM DU CLIENT | NUMERO DU DOSSIER | PIECE OU LOCAL | |
|---|--|---|---|
| Sols | | Amiante non détecté | |

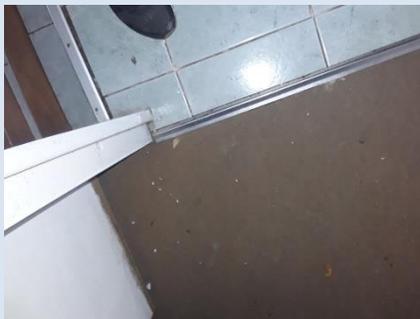
| PRELEVEMENT : 118PAA0000P012 | | | |

| PRELEVEMENT : 118PAA0000P011 | | | |
|---|---|---|---|
| Sol | | Amiante non détecté | |

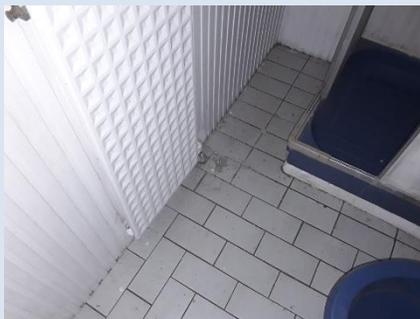
| PRELEVEMENT : 118PAA0000P013 | | | |

| PRELEVEMENT : 118PAA0000P012 | | | |
|---|--|---|---|
| Sol | | Amiante non détecté | |

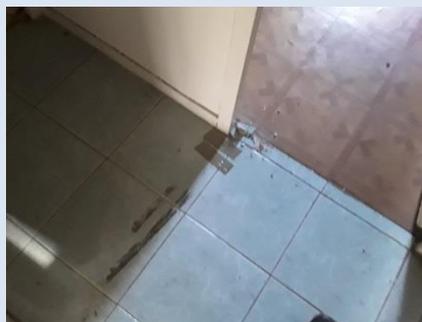
| PRELEVEMENT : 118PAA0000P014 | | | |

| PRELEVEMENT : 118PAA0000P013 | | | |
|---|--|---|---|
| Sols | | Amiante non détecté | |

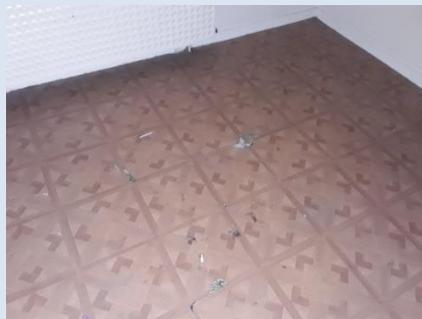
| PRELEVEMENT : 118PAA0000P015 | | | |

| PRELEVEMENT : 118PAA0000P014 | | | |
|---|---|---|---|
| Sol | | Amiante non détecté | |

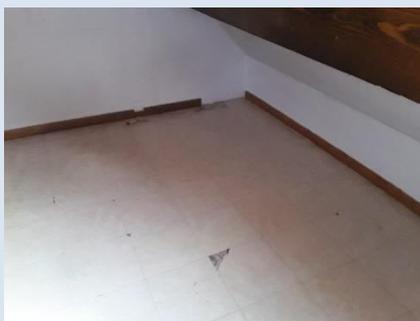
| PRELEVEMENT : 118PAA0000P016 | | | |

| PRELEVEMENT : 118PAA0000P015 | | | |
|---|--|---|---|
| Sols | | Amiante non détecté | |

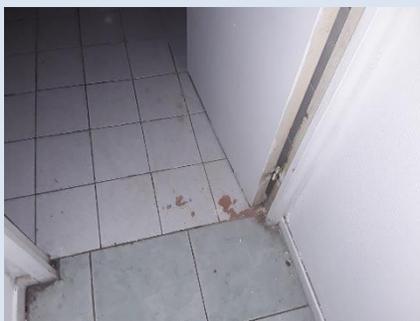
| PRELEVEMENT : 118PAA0000P017 | | | |

| PRELEVEMENT : 118PAA0000P016 | | | |
|---|--|---|---|
| Sol | | Amiante non détecté | |

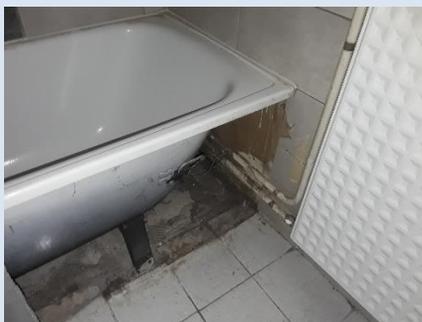
| PRELEVEMENT : 118PAA0000P017 | | | |
|---|---|---|---|
| Mur C | | Amiante non détecté | |
