## Rapport de mission de repérage des matériaux et produits contenant de l'amiante avant réalisation de travaux

84 RUE J.ANTOINE HOUDON

77350 LE MEE SUR SEINE

RAPPORT N° :	118PAA0000	Laboratoire d'Analyses :	ITGA
Repérage réalisé le :	30/10/2017	Adresse laboratoire :	3 RUE ARMAND HERPIN LACROIX - CS 46537 35065 RENNES CEDEX
Accompagnateur :		Numéro d'accréditation :	1-5967
Par :	Gaetan BEDEL	Organisme d'assurance professionnelle :	ALLIANZ
N° certificat :	CPDI3869	Adresse assurance :	Direction Opérations Entreprises 5C Esplanade Charles de Gaulle 33081 BORDEAUX CEDEX
Date d'obtention :	22/04/2016	N° de contrat d'assurance :	55897385
Organisme certificateur	I.CERT PARC EDONIA - BAT G - RUE DE LA TERRE VICTORIA - 35760 SAINT GREGOIRE	Date de validité :	31/12/2017

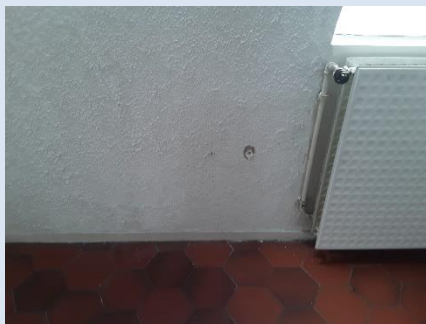
PRELEVEMENT : 118PAA0000P001			
NOM DU CLIENT	NUMERO DU DOSSIER	PIECE OU LOCAL	
OPH77	118PAA0000 30/10/2017	Chambre 4	
ELEMENT	DESCRIPTIF DU LABORATOIRE	DATE DE PRELEVEMENT	NOM DE L'OPERATEUR
Enduit / Peinture	Enduit plâtreux beige en vrac non séparable + peinture en vrac non séparable	30/10/2017	BEDEL Gaetan
LOCALISATION		RESULTAT	
Mur B		Amiante non détecté

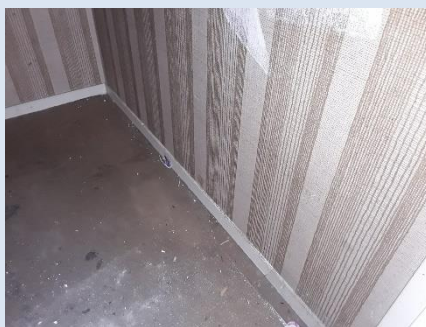
PRELEVEMENT : 118PAA0000P002			
NOM DU CLIENT	NUMERO DU DOSSIER	PIECE OU LOCAL	
OPH77	118PAA0000 30/10/2017	Cellier 2	
ELEMENT	DESCRIPTIF DU LABORATOIRE	DATE DE PRELEVEMENT	NOM DE L'OPERATEUR
Enduit / Peinture	Enduit plâtreux blanc en vrac non séparable + papier en faible quantité en vrac non séparable + peinture en vrac non séparable	30/10/2017	BEDEL Gaetan
LOCALISATION		RESULTAT	
Mur C		Amiante non détecté

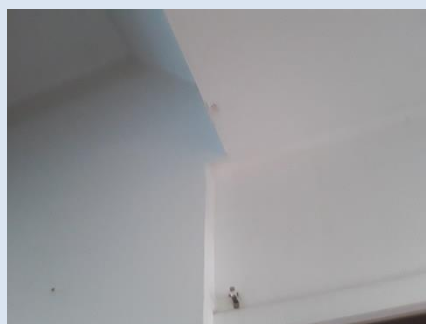
PRELEVEMENT : 118PAA0000P003			
NOM DU CLIENT	NUMERO DU DOSSIER	PIECE OU LOCAL	
OPH77	118PAA0000 30/10/2017	Palier 1	
ELEMENT	DESCRIPTIF DU LABORATOIRE	DATE DE PRELEVEMENT	NOM DE L'OPERATEUR
Enduit / Peinture béton	Enduit plâtreux blanc en vrac non séparable + peinture en vrac non séparable	30/10/2017	BEDEL Gaetan
LOCALISATION		RESULTAT	
Plafond		Amiante non détecté

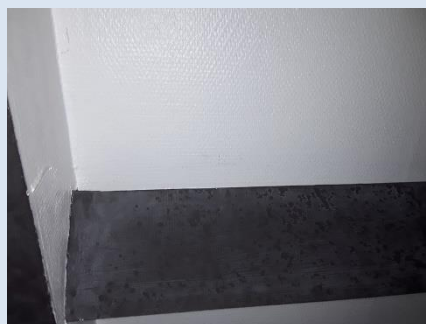
PRELEVEMENT : 118PAA0000P004			
NOM DU CLIENT	NUMERO DU DOSSIER	PIECE OU LOCAL	
OPH77	118PAA0000 30/10/2017	Chambre 3	
ELEMENT	DESCRIPTIF DU LABORATOIRE	DATE DE PRELEVEMENT	NOM DE L'OPERATEUR
Enduit / Peinture	Enduit plâtreux beige en vrac non séparable + peinture en vrac non séparable	30/10/2017	BEDEL Gaetan
LOCALISATION		RESULTAT	
Plafonds		Amiante non détecté

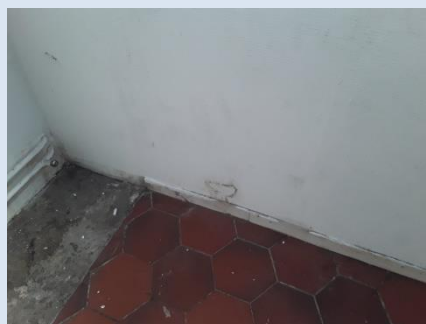
PRELEVEMENT : 118PAA0000P005			
NOM DU CLIENT	NUMERO DU DOSSIER		PIECE OU LOCAL
OPH77	118PAA0000 30/10/2017		Cuisine
ELEMENT	DESCRIPTIF DU LABORATOIRE	DATE DE PRELEVEMENT	NOM DE L'OPERATEUR
Enduit / Peinture	Enduit plâtreux blanc en vrac + carton en faible quantité en vrac non séparable + peinture en faible quantité en vrac non séparable	30/10/2017	BEDEL Gaetan
LOCALISATION		RESULTAT	
Mur B		Amiante non détecté

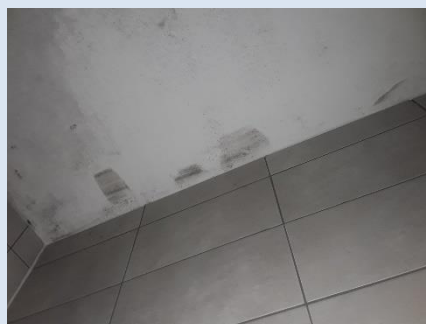
PRELEVEMENT : 118PAA0000P007			
NOM DU CLIENT	NUMERO DU DOSSIER	PIECE OU LOCAL	
OPH77	118PAA0000 30/10/2017	Salle de bains	
ELEMENT	DESCRIPTIF DU LABORATOIRE	DATE DE PRELEVEMENT	NOM DE L'OPERATEUR
Enduit / Peinture béton	Enduit plâtreux blanc en vrac non séparable + matériau gris en vrac non séparable + peinture en vrac non séparable	30/10/2017	BEDEL Gaetan
LOCALISATION		RESULTAT	
Plafond		Amiante non détecté

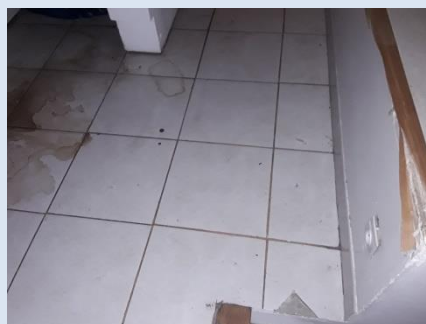
PRELEVEMENT : 118PAA0000P008			
NOM DU CLIENT	NUMERO DU DOSSIER	PIECE OU LOCAL	
OPH77	118PAA0000 30/10/2017	Séjour	
ELEMENT	DESCRIPTIF DU LABORATOIRE	DATE DE PRELEVEMENT	NOM DE L'OPERATEUR
Carrelage	Colle grise + peintures multiples non séparable + carrelage	30/10/2017	BEDEL Gaetan
LOCALISATION		RESULTAT	
Sol		Amiante non détecté

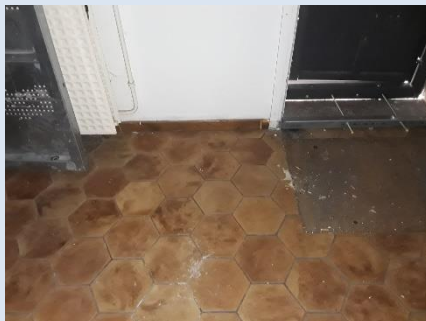
**PRELEVEMENT : 118PAA0000P009**

NOM DU CLIENT	NUMERO DU DOSSIER	PIECE OU LOCAL	
OPH77	118PAA0000 30/10/2017	Entrée	
ELEMENT	DESCRIPTIF DU LABORATOIRE	DATE DE PRELEVEMENT	NOM DE L'OPERATEUR
Carrelage	Colle grise + carrelage	30/10/2017	BEDEL Gaetan
LOCALISATION		RESULTAT	
Sols		Amiante non détecté

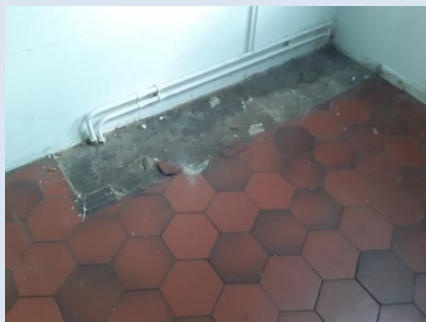
**PRELEVEMENT : 118PAA0000P010**

NOM DU CLIENT	NUMERO DU DOSSIER	PIECE OU LOCAL	
OPH77	118PAA0000 30/10/2017	Cuisine	
ELEMENT	DESCRIPTIF DU LABORATOIRE	DATE DE PRELEVEMENT	NOM DE L'OPERATEUR
Carrelage	Colle grise + joint cassant gris en vrac avec poussières + carrelage	30/10/2017	BEDEL Gaetan
LOCALISATION		RESULTAT	
Sols		Amiante non détecté

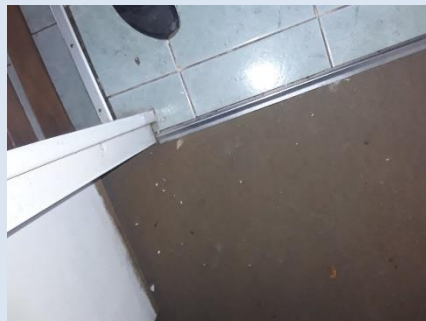
PRELEVEMENT : 118PAA0000P011			
NOM DU CLIENT	NUMERO DU DOSSIER	PIECE OU LOCAL	
OPH77	118PAA0000 30/10/2017	Cellier 1	
ELEMENT	DESCRIPTIF DU LABORATOIRE	DATE DE PRELEVEMENT	NOM DE L'OPERATEUR
Moquette	Moquette beige	30/10/2017	BEDEL Gaetan
LOCALISATION		RESULTAT	
Sol		Amiante non détecté

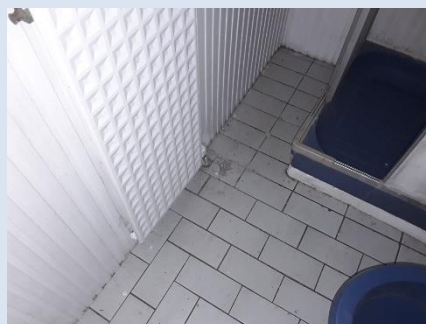
PRELEVEMENT : 118PAA0000P012			
NOM DU CLIENT	NUMERO DU DOSSIER	PIECE OU LOCAL	
OPH77	118PAA0000 30/10/2017	Salle de bains et WC	
ELEMENT	DESCRIPTIF DU LABORATOIRE	DATE DE PRELEVEMENT	NOM DE L'OPERATEUR
Carrelage	Colle beige + peinture en vrac avec poussières non séparable + carrelage	30/10/2017	BEDEL Gaetan
LOCALISATION		RESULTAT	
Sol		Amiante non détecté

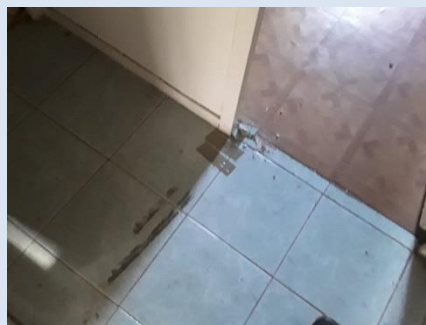
PRELEVEMENT : 118PAA0000P013			
NOM DU CLIENT	NUMERO DU DOSSIER	PIECE OU LOCAL	
OPH77	118PAA0000 30/10/2017	Palier 2	
ELEMENT	DESCRIPTIF DU LABORATOIRE	DATE DE PRELEVEMENT	NOM DE L'OPERATEUR
Carrelage	Colle grise + peinture en vrac non séparable + carrelage	30/10/2017	BEDEL Gaetan
LOCALISATION		RESULTAT	
Sols		Amiante non détecté

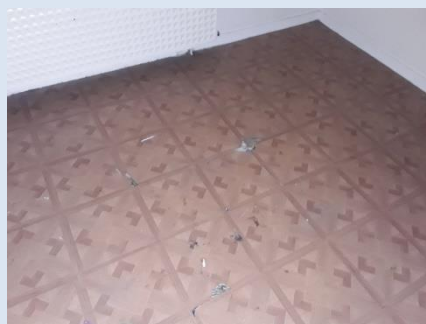
PRELEVEMENT : 118PAA0000P014			
NOM DU CLIENT	NUMERO DU DOSSIER	PIECE OU LOCAL	
OPH77	118PAA0000 30/10/2017	Chambre 3	
ELEMENT	DESCRIPTIF DU LABORATOIRE	DATE DE PRELEVEMENT	NOM DE L'OPERATEUR
Dalle de sol	Revêtement cassant marron + colle polymère incolore en vrac avec poussières non séparable + ragréage gris	30/10/2017	BEDEL Gaetan
LOCALISATION		RESULTAT	
Sol		Amiante non détecté

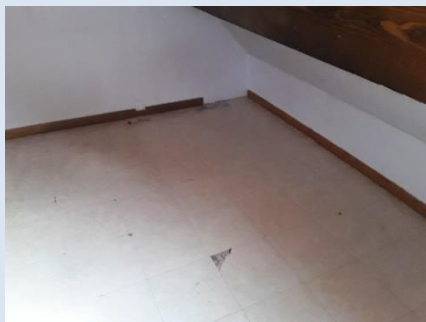
PRELEVEMENT : 118PAA0000P015			
NOM DU CLIENT	NUMERO DU DOSSIER		PIECE OU LOCAL
OPH77	118PAA0000 30/10/2017		Chambre 2
ELEMENT	DESCRIPTIF DU LABORATOIRE	DATE DE PRELEVEMENT	NOM DE L'OPERATEUR
Dalle de sol	Revêtement cassant jaune + colle polymère jaune non séparable + ragréage gris en faible quantité en vrac non séparable	30/10/2017	BEDEL Gaetan
LOCALISATION		RESULTAT	
Sols		Amiante non détecté

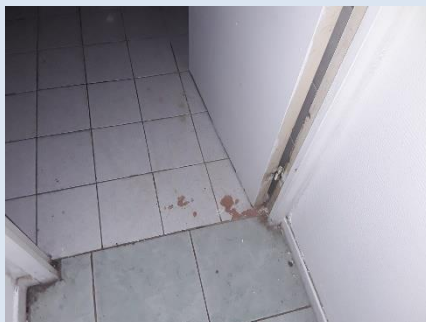
PRELEVEMENT : 118PAA0000P016			
NOM DU CLIENT	NUMERO DU DOSSIER		PIECE OU LOCAL
OPH77	118PAA0000 30/10/2017		Salle de bains
ELEMENT	DESCRIPTIF DU LABORATOIRE	DATE DE PRELEVEMENT	NOM DE L'OPERATEUR
Carrelage	Colle grise en faible quantité non séparable + carrelage	30/10/2017	BEDEL Gaetan
LOCALISATION		RESULTAT	
Sol		Amiante non détecté

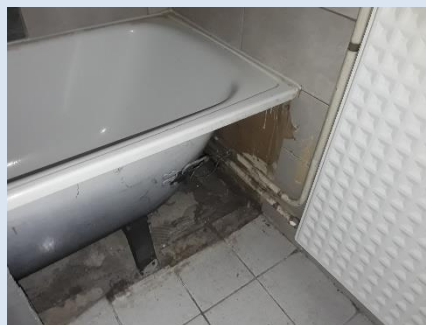
PRELEVEMENT : 118PAA0000P017			
NOM DU CLIENT	NUMERO DU DOSSIER		PIECE OU LOCAL
OPH77	118PAA0000 30/10/2017		Salle de bains
ELEMENT	DESCRIPTIF DU LABORATOIRE	DATE DE PRELEVEMENT	NOM DE L'OPERATEUR
Faïence 1	Colle grise + couche plâtreuse blanche en faible quantité en vrac non séparable + carrelage	30/10/2017	BEDEL Gaetan
LOCALISATION		RESULTAT	
Mur C		Amiante non détecté	
EMPLACEMENT
