# Rapport de Repérage Amiante Avant réalisation de travaux dans un immeuble bâti

Numéro de dossier : M4412748  
Date d'intervention : 11/05/2021

120PAA0000  
11 RUE DE NANGIS  
77115 SIVRY COURTRY

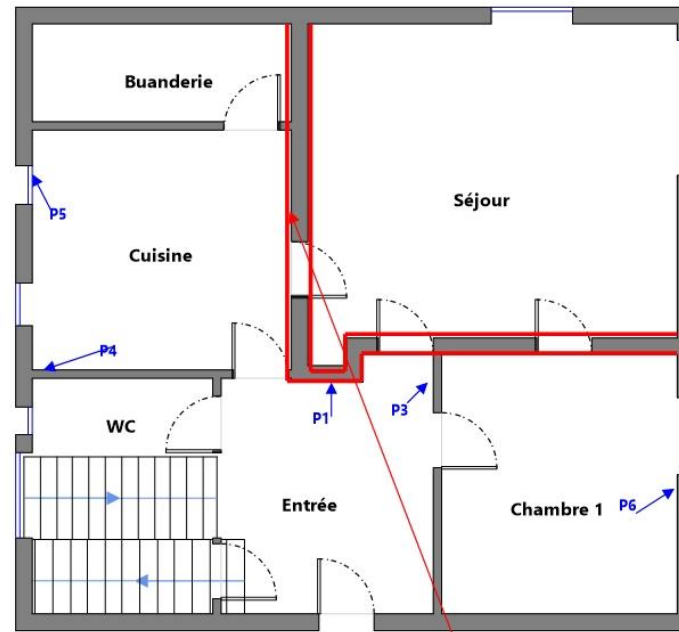
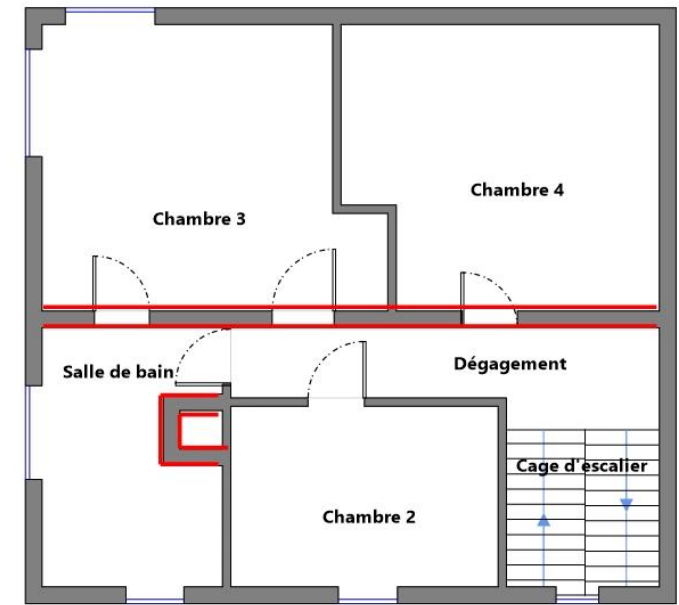
**PAROIS VERTICALES**

P002 Peinture + enduits à base de plâtre EP  
(cf. tableau des analyses)
