Rapport de mission de repérage des matériaux et produits contenant de l'amiante avant réalisation de travaux

75 RUE DE BOULOGNE APPT 4

77290 MITRY MORY

RAPPORT N° :	OPH77 127LAC0004	Date d'émission du rapport :	27/06/2017
Le repérage a été réalisé le :	15/06/2017	Accompagnateur :	
Par :	Tristan BRUNOT	Laboratoire d'Analyses :	ITGA
N° certificat de qualification :	CPDI 3541	Adresse laboratoire :	3 RUE ARMAND HERPIN LACROIX - CS 46537 35065 RENNES CEDEX
Date d'obtention :	06/08/2015	Numéro d'accréditation :	1-5967
Le présent rapport est établi par une personne dont les compétences sont certifiées par :	I.CERT Parc Edonia - Bâtiment G - Rue de la Terre Victoria - 35760 SAINT-GREGOIRE	Organisme d'assurance professionnelle :	ALLIANZ
		Adresse assurance :	Direction Opérations Entreprises 5C Esplanade Charles de Gaulle 33081 BORDEAUX CEDEX
		N° de contrat d'assurance :	55897385
		Date de validité :	31/12/2017

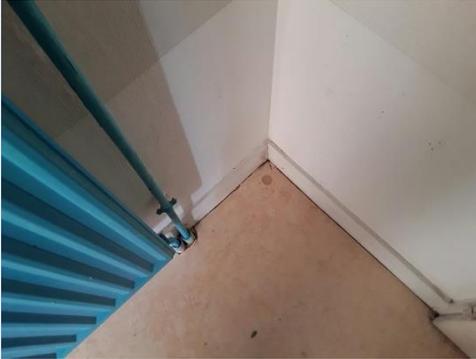
PRELEVEMENT : 127LA0004P01		
NOM DU CLIENT	NUMERO DU DOSSIER	PIECE OU LOCAL
OPH77	127LAC0004 15/06/2017	Entrée
MATERIAU	DATE DE PRELEVEMENT	NOM DE L'OPERATEUR
Revêtement souple beige + colle polymère jaune non séparable + revêtement bicouche souple orange et rouge + colle polymère jaune non séparable + ragréage gris en vrac non séparable	15/06/2017	BRUNOT Tristan
LOCALISATION	RESULTAT	
Sols	Amiante non détecté	
EMPLACEMENT

Fraction Analysée	Technique analytique et date d'analyse	Résultat	Type d'amiante	Nb de préparations
▶ Revêtement souple beige + colle polymère jaune non séparable + revêtement bicouche souple orange et rouge + colle polymère jaune non séparable + ragréage gris en vrac non séparable	META le 27/06/2017	Amiante non détecté	---	1

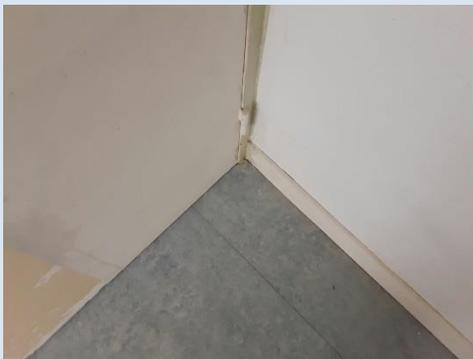
PRELEVEMENT : 127LA0004P02		
NOM DU CLIENT	NUMERO DU DOSSIER	PIECE OU LOCAL
OPH77	127LAC0004 15/06/2017	Cuisine
MATERIAU	DATE DE PRELEVEMENT	NOM DE L'OPERATEUR
Revêtement souple vert + colle polymère jaune + peinture en faible quantité non séparable + revêtement bicouche souple beige et rouge + colle polymère jaune non séparable + ragréage gris non séparable + sous couche de ragréage blanche non séparable	15/06/2017	BRUNOT Tristan
LOCALISATION	RESULTAT	
Sols	Amiante non détecté

Fraction Analysée	Technique analytique et date d'analyse	Résultat	Type d'amiante	Nb de préparations
▶ Revêtement souple vert + colle polymère jaune + peinture en faible quantité non séparable + revêtement bicouche souple beige et rouge + colle polymère jaune non séparable + ragréage gris non séparable + sous couche de ragréage blanche non séparable	META le 27/06/2017	Amiante non détecté	---	1

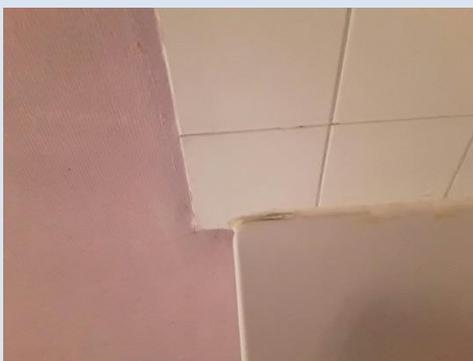
PRELEVEMENT : 127LA0004P03		
NOM DU CLIENT	NUMERO DU DOSSIER	PIECE OU LOCAL
OPH77	127LAC0004 15/06/2017	Salle de bains
MATERIAU	DATE DE PRELEVEMENT	NOM DE L'OPERATEUR
Colle beige en vrac + carrelage	15/06/2017	BRUNOT Tristan
LOCALISATION	RESULTAT	
Mur A	Amiante non détecté

Fraction Analysée	Technique analytique et date d'analyse	Résultat	Type d'amiante	Nb de préparations
▶ Colle beige en vrac + carrelage	META le 27/06/2017	Amiante non détecté	---	1

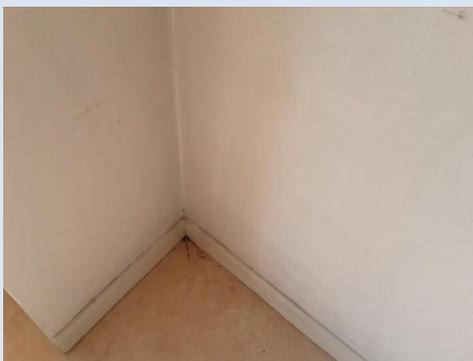
PRELEVEMENT : 127LA0004P04		
NOM DU CLIENT	NUMERO DU DOSSIER	PIECE OU LOCAL
OPH77	127LAC0004 15/06/2017	Séjour
MATERIAU	DATE DE PRELEVEMENT	NOM DE L'OPERATEUR
Enduit plâtreux blanc en vrac + peinture non séparable	15/06/2017	BRUNOT Tristan
LOCALISATION	RESULTAT	
Mur C	Amiante non détecté

Fraction Analysée	Technique analytique et date d'analyse	Résultat	Type d'amiante	Nb de préparations
▶ Enduit plâtreux blanc en vrac + peinture non séparable	META le 27/06/2017	Amiante non détecté	---	1

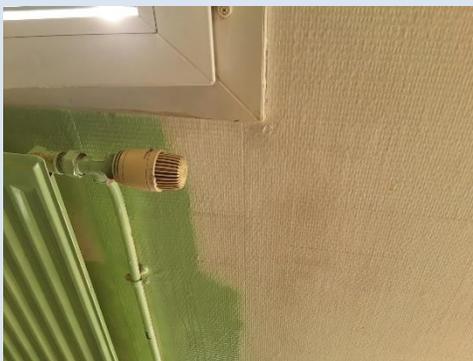
PRELEVEMENT : 127LA0004P05		
NOM DU CLIENT	NUMERO DU DOSSIER	PIECE OU LOCAL
OPH77	127LAC0004 15/06/2017	Cuisine
MATERIAU	DATE DE PRELEVEMENT	NOM DE L'OPERATEUR
Enduit plâtreux blanc en vrac + toile fibreuse blanche non séparable + peinture non séparable + carton en faible quantité non séparable	15/06/2017	BRUNOT Tristan
LOCALISATION	RESULTAT	
Mur C	Amiante non détecté

Fraction Analysée	Technique analytique et date d'analyse	Résultat	Type d'amiante	Nb de préparations
▶ Enduit plâtreux blanc en vrac + toile fibreuse blanche non séparable + peinture non séparable + carton en faible quantité non séparable	META le 27/06/2017	Amiante non détecté	---	1

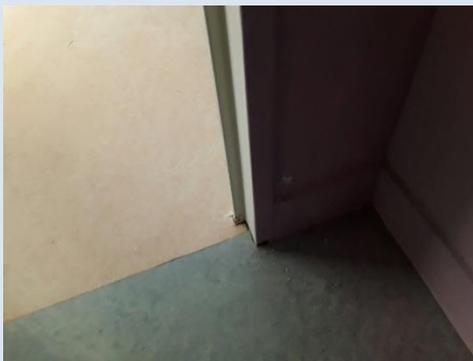
PRELEVEMENT : 127LA0004P06		
NOM DU CLIENT	NUMERO DU DOSSIER	PIECE OU LOCAL
OPH77	127LAC0004 15/06/2017	Salle de bains
MATERIAU	DATE DE PRELEVEMENT	NOM DE L'OPERATEUR
Enduit plâtreux blanc en vrac + peintures multiples non séparable + carton non séparable	15/06/2017	BRUNOT Tristan
LOCALISATION		RESULTAT
Mur D		Amiante non détecté

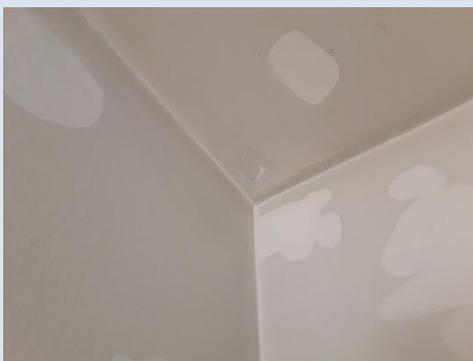
PRELEVEMENT : 127LA0004P07		
NOM DU CLIENT	NUMERO DU DOSSIER	PIECE OU LOCAL
OPH77	127LAC0004 15/06/2017	Entrée
MATERIAU	DATE DE PRELEVEMENT	NOM DE L'OPERATEUR
Enduit plâtreux blanc en vrac + peinture non séparable	15/06/2017	BRUNOT Tristan
LOCALISATION		RESULTAT
Plafonds		Amiante non détecté
