# Rapport de repérage des matériaux et produits contenant de l'amiante avant réalisation de travaux dans un immeuble bâti

17  
72 RUE DE BOULOGNE  
77290 MITRY MORY

**Date du rapport :** 02/07/2020

127LAA0017 02/07/2020 - 05:00

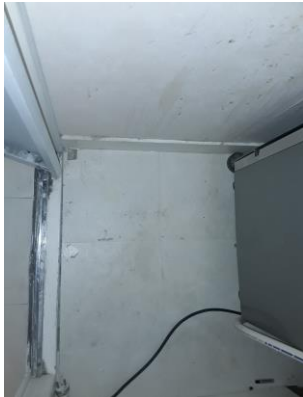
Identification : P002
Pièce et étage : Placard 1 RC
Localisation : Sol
Parties d'ouvrages ou de composants : Autres (Dalle de sol)
Descriptif Laboratoire : Revêtement bicouche souple beige et rouge + colle polymère jaune en faible quantité non séparable + ragréage gris en faible quantité non séparable
Résultat (justification) : Amiante non détectée (RESULTAT ANALYSE)

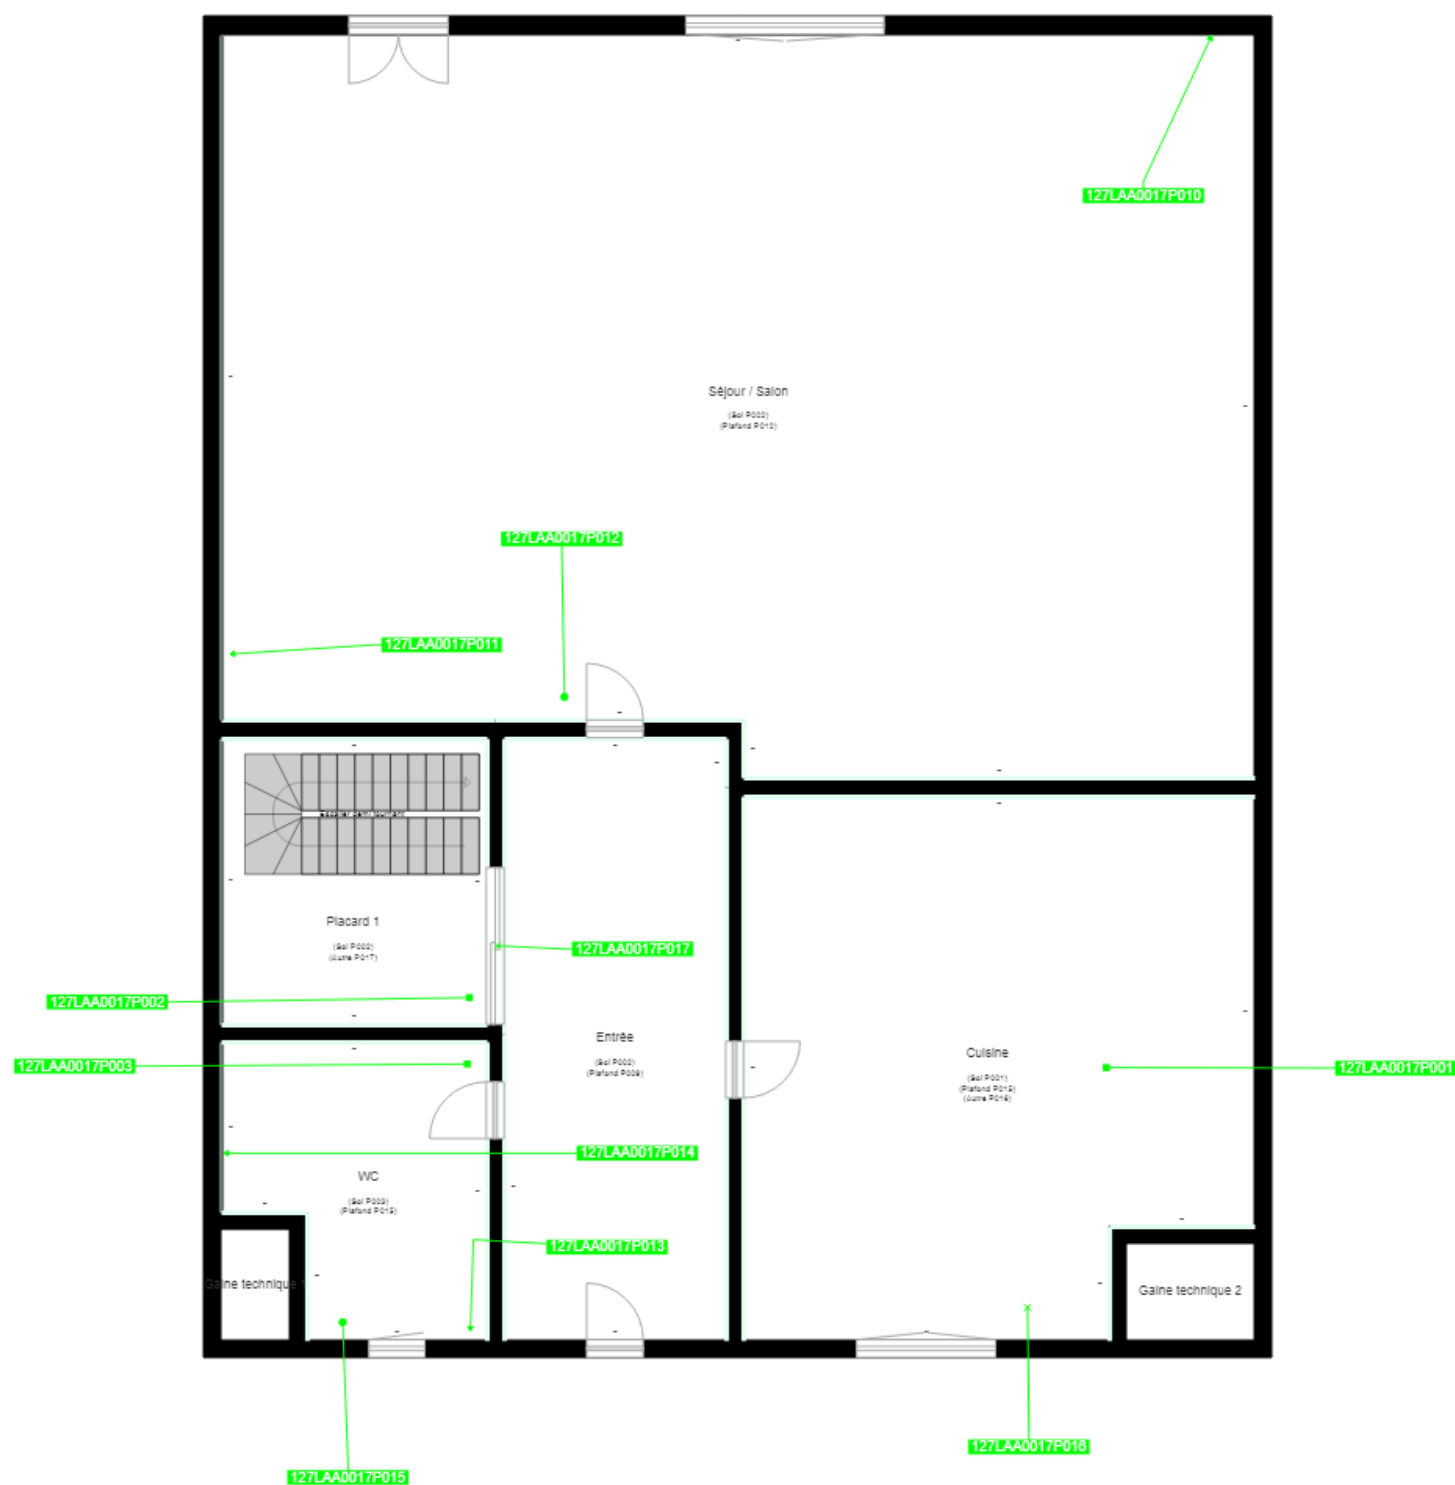
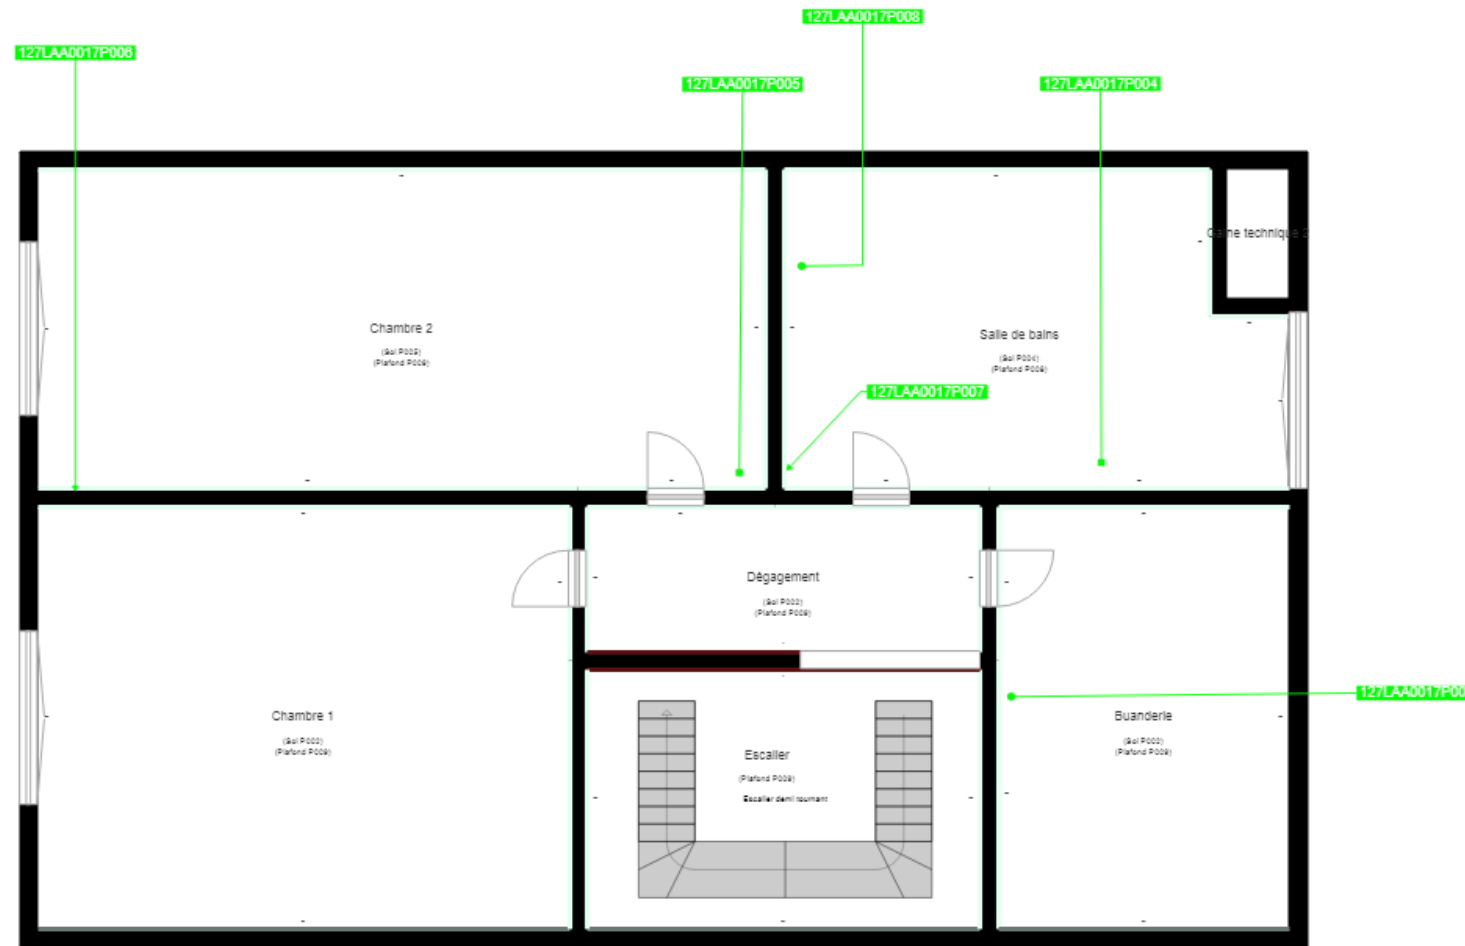
### PLANCHE DE REPERAGE

Bien : 127LAA0017 - 17 72 RUE DE BOULOGNE 77290 MITRY MORY
