Rapport de mission de repérage des matériaux et produits contenant de l'amiante avant réalisation de travaux

Norme NF X 46-020 V .2017

72 RUE DE BOULOGNE

LOGEMENT 2
77290 MITRY MORY

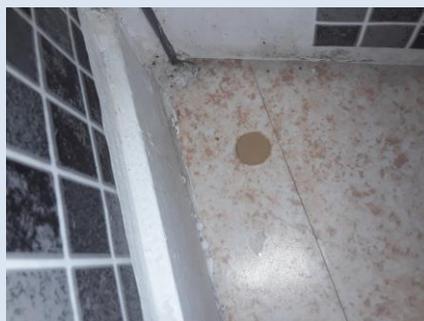
PRELEVEMENT : 127LAA0202P001			
NOM DU CLIENT	NUMERO DU DOSSIER		PIECE OU LOCAL
OPH77	127LAA0202 19/06/2019		Cuisine (Rez de chaussée)
ELEMENT	DESCRIPTIF DU LABORATOIRE	DATE DE PRELEVEMENT	NOM DE L'OPERATEUR
Colle	Colle polymère jaune + colle polymère jaune avec poussières non séparable + ragréage gris	19/06/2019	BENAOUDA Mostefa
LOCALISATION		RESULTAT	
Sol		Fr1:Amiante non détecté

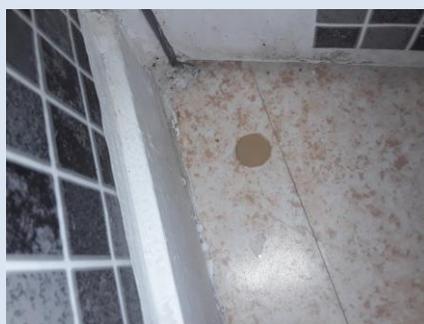
PRELEVEMENT : 127LAA0202P001			
NOM DU CLIENT	NUMERO DU DOSSIER		PIECE OU LOCAL
OPH77	127LAA0202 19/06/2019		Cuisine (Rez de chaussée)
ELEMENT	DESCRIPTIF DU LABORATOIRE	DATE DE PRELEVEMENT	NOM DE L'OPERATEUR
Colle	Revêtement souple rose	19/06/2019	BENAOUDA Mostefa
LOCALISATION		RESULTAT	
Sol		Fr2:Amiante non détecté

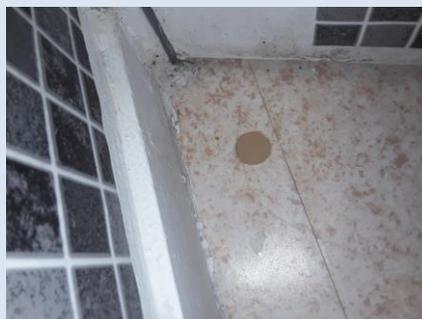
PRELEVEMENT : 127LAA0202P001			
NOM DU CLIENT	NUMERO DU DOSSIER		PIECE OU LOCAL
OPH77	127LAA0202 19/06/2019		Cuisine (Rez de chaussée)
ELEMENT	DESCRIPTIF DU LABORATOIRE	DATE DE PRELEVEMENT	NOM DE L'OPERATEUR
Colle	Revêtement souple beige	19/06/2019	BENAOUDA Mostefa
LOCALISATION		RESULTAT	
Sol		Fr3:Amiante non détecté

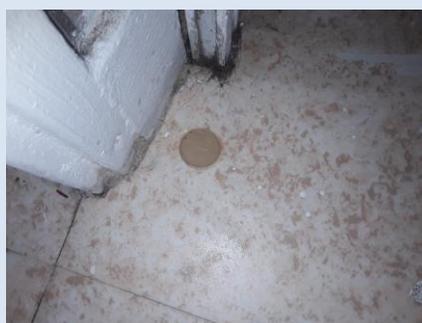
PRELEVEMENT : 127LAA0202P002			
NOM DU CLIENT	NUMERO DU DOSSIER		PIECE OU LOCAL
OPH77	127LAA0202 19/06/2019		Séjour (Rez de chaussée)
ELEMENT	DESCRIPTIF DU LABORATOIRE	DATE DE PRELEVEMENT	NOM DE L'OPERATEUR
Colle	Revêtement souple rose	19/06/2019	BENAOUDA Mostefa
LOCALISATION		RESULTAT	
Sol		Fr1:Amiante non détecté

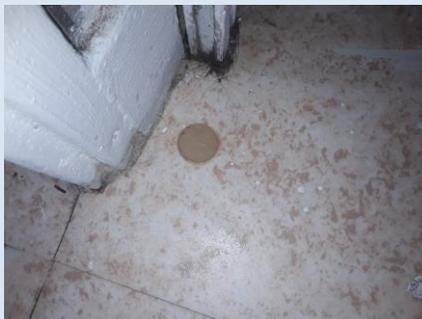
PRELEVEMENT : 127LAA0202P002			
NOM DU CLIENT	NUMERO DU DOSSIER		PIECE OU LOCAL
OPH77	127LAA0202 19/06/2019		Séjour (Rez de chaussée)
ELEMENT	DESCRIPTIF DU LABORATOIRE	DATE DE PRELEVEMENT	NOM DE L'OPERATEUR
Colle	Revêtement souple beige	19/06/2019	BENAOUDA Mostefa
LOCALISATION		RESULTAT	
Sol		Fr2:Amiante non détecté

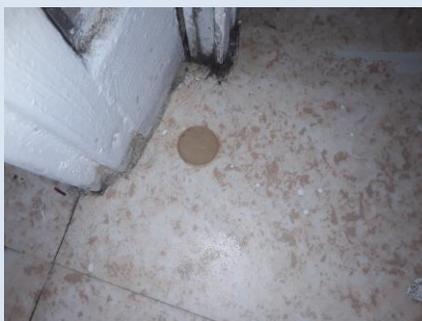
PRELEVEMENT : 127LAA0202P002			
NOM DU CLIENT	NUMERO DU DOSSIER		PIECE OU LOCAL
OPH77	127LAA0202 19/06/2019		Séjour (Rez de chaussée)
ELEMENT	DESCRIPTIF DU LABORATOIRE	DATE DE PRELEVEMENT	NOM DE L'OPERATEUR
Colle	Colle polymère jaune avec poussières + colle polymère jaune avec poussières non séparable + ragréage gris en vrac	19/06/2019	BENAOUDA Mostefa
LOCALISATION		RESULTAT	
Sol		Fr3:Amiante non détecté

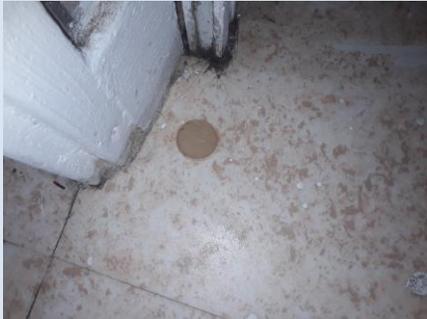
PRELEVEMENT : 127LAA0202P002			
NOM DU CLIENT	NUMERO DU DOSSIER		PIECE OU LOCAL
OPH77	127LAA0202 19/06/2019		Séjour (Rez de chaussée)
ELEMENT	DESCRIPTIF DU LABORATOIRE	DATE DE PRELEVEMENT	NOM DE L'OPERATEUR
Colle	Peinture en faible quantité	19/06/2019	BENAOUDA Mostefa
LOCALISATION		RESULTAT	
Sol		Fr4:Quantité insuffisante pour analyse	
EMPLACEMENT

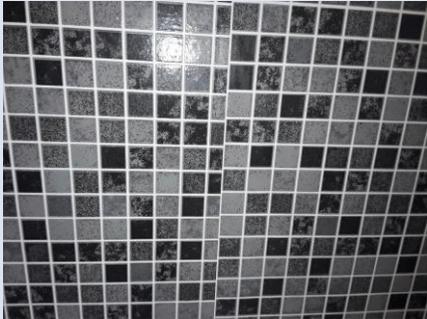
PRELEVEMENT : 127LAA0202P003			
NOM DU CLIENT	NUMERO DU DOSSIER		PIECE OU LOCAL
OPH77	127LAA0202 19/06/2019		Cuisine (Rez de chaussée)
ELEMENT	DESCRIPTIF DU LABORATOIRE	DATE DE PRELEVEMENT	NOM DE L'OPERATEUR
Enduit	Enduit plâtreux blanc en vrac + carton non séparable + toile fibreuse blanche non séparable + papier non séparable + peintures multiples non séparable	19/06/2019	BENAOUDA Mostefa
LOCALISATION		RESULTAT	
Mur B		Amiante non détecté	
EMPLACEMENT

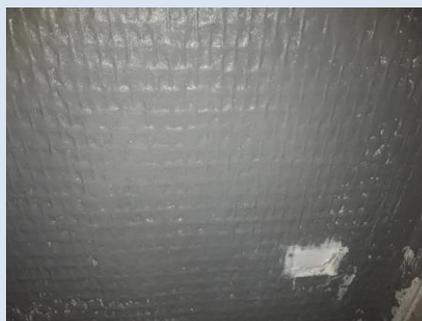
PRELEVEMENT : 127LAA0202P004			
NOM DU CLIENT	NUMERO DU DOSSIER		PIECE OU LOCAL
OPH77	127LAA0202 19/06/2019		Séjour (Rez de chaussée)
ELEMENT	DESCRIPTIF DU LABORATOIRE	DATE DE PRELEVEMENT	NOM DE L'OPERATEUR
Enduit	Enduit plâtreux blanc en vrac + toile fibreuse blanche non séparable + carton non séparable + peinture non séparable	19/06/2019	BENAOUDA Mostefa
LOCALISATION		RESULTAT	
Mur B		Amiante non détecté

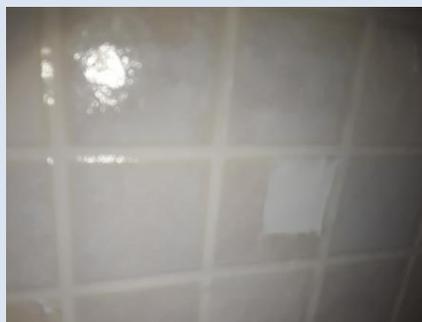
PRELEVEMENT : 127LAA0202P005			
NOM DU CLIENT	NUMERO DU DOSSIER		PIECE OU LOCAL
OPH77	127LAA0202 19/06/2019		Salle de Bains/WC (Rez de chaussée)
ELEMENT	DESCRIPTIF DU LABORATOIRE	DATE DE PRELEVEMENT	NOM DE L'OPERATEUR
Enduit	Enduit plâtreux blanc en vrac + toile fibreuse blanche non séparable + peinture non séparable + papier non séparable + carton non séparable	19/06/2019	BENAOUDA Mostefa
LOCALISATION		RESULTAT	
Mur D		Amiante non détecté

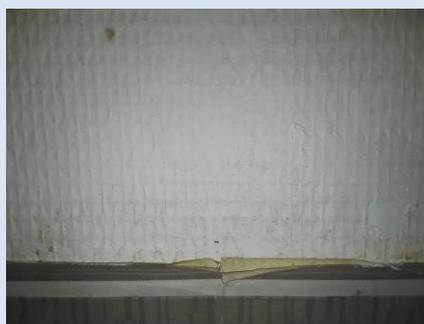
PRELEVEMENT : 127LAA0202P006			
NOM DU CLIENT	NUMERO DU DOSSIER		PIECE OU LOCAL
OPH77	127LAA0202 19/06/2019		Entrée (Rez de chaussée)
ELEMENT	DESCRIPTIF DU LABORATOIRE	DATE DE PRELEVEMENT	NOM DE L'OPERATEUR
Enduit	Enduit plâtreux blanc en vrac + peinture non séparable + toile fibreuse blanche non séparable	19/06/2019	BENAOUDA Mostefa
LOCALISATION		RESULTAT	
Mur D		Amiante non détecté

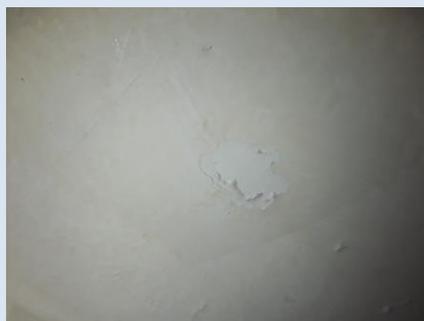
PRELEVEMENT : 127LAA0202P007			
NOM DU CLIENT	NUMERO DU DOSSIER		PIECE OU LOCAL
OPH77	127LAA0202 19/06/2019		Salle de Bains/WC (Rez de chaussée)
ELEMENT	DESCRIPTIF DU LABORATOIRE	DATE DE PRELEVEMENT	NOM DE L'OPERATEUR
Enduit	Enduit plâtreux blanc en vrac + peinture non séparable + carton non séparable	19/06/2019	BENAOUDA Mostefa
LOCALISATION		RESULTAT	
Plafond		Amiante non détecté

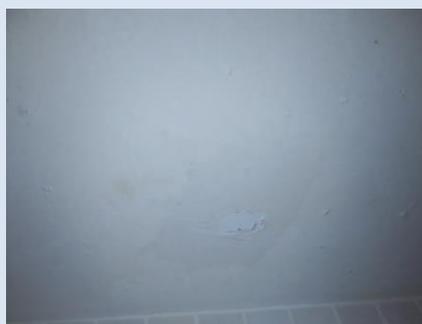
PRELEVEMENT : 127LAA0202P008			
NOM DU CLIENT	NUMERO DU DOSSIER		PIECE OU LOCAL
OPH77	127LAA0202 19/06/2019		Chambre 1 (Rez de chaussée)
ELEMENT	DESCRIPTIF DU LABORATOIRE	DATE DE PRELEVEMENT	NOM DE L'OPERATEUR
Enduit	Enduit plâtreux blanc en vrac + peinture non séparable + carton non séparable	19/06/2019	BENAOUDA Mostefa
LOCALISATION		RESULTAT	
Plafond		Amiante non détecté
