Rapport de mission de repérage des matériaux et produits contenant de l'amiante avant réalisation de travaux

72 RUE DE BOULOGNE APT 11

77290 MITRY MORY

RAPPORT N° :	OPH77 127LAA0211	Date d'émission du rapport :	11/08/2017
Le repérage a été réalisé le :	02/08/2017	Accompagnateur :	
Par :	Gauthier LOVERGNE	Laboratoire d'Analyses :	ITGA
N° certificat de qualification :	CPDI 4154	Adresse laboratoire :	3 RUE ARMAND HERPIN LACROIX - CS 46537 35065 RENNES CEDEX
Date d'obtention :	09/11/2016	Numéro d'accréditation :	1-5967
Le présent rapport est établi par une personne dont les compétences sont certifiées par :	I.CERT PARC EDONIA - BAT G - RUE DE LA TERRE VICTORIA - 35760 SAINT GREGOIRE	Organisme d'assurance professionnelle :	ALLIANZ
		Adresse assurance :	Direction Opérations Entreprises 5C Esplanade Charles de Gaulle 33081 BORDEAUX CEDEX
		N° de contrat d'assurance :	55897385
		Date de validité :	31/12/2017

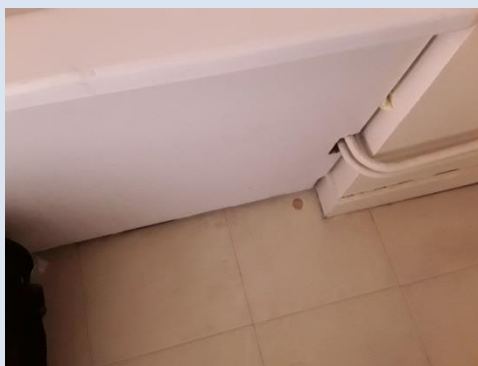
PRELEVEMENT : 127LAA0211P002		
NOM DU CLIENT	NUMERO DU DOSSIER	PIECE OU LOCAL
OPH77	127LAA0211 02/08/2017	Salle de bains
MATERIAU	DATE DE PRELEVEMENT	NOM DE L'OPERATEUR
Revêtement bicouche souple beige et rouge + colle polymère jaune non séparable + ragréage gris	02/08/2017	LOVERGNE Gauthier
LOCALISATION	RESULTAT	
Sol	Amiante non détecté

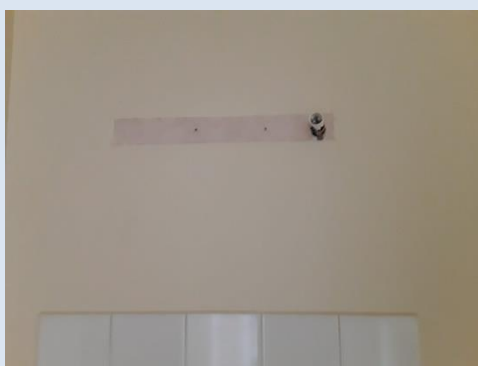
PRELEVEMENT : 127LAA0211P003		
NOM DU CLIENT	NUMERO DU DOSSIER	PIECE OU LOCAL
OPH77	127LAA0211 02/08/2017	Salle de bains
MATERIAU	DATE DE PRELEVEMENT	NOM DE L'OPERATEUR
Enduit gris en vrac hétérogène + peinture non séparable	02/08/2017	LOVERGNE Gauthier
LOCALISATION	RESULTAT	
Mur B	Amiante non détecté

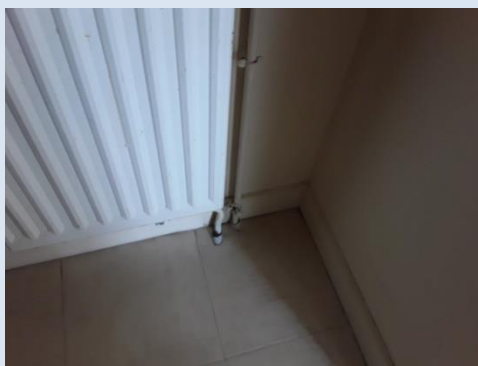
PRELEVEMENT : 127LAA0211P004		
NOM DU CLIENT	NUMERO DU DOSSIER	PIECE OU LOCAL
OPH77	127LAA0211 02/08/2017	Salle de bains
MATERIAU	DATE DE PRELEVEMENT	NOM DE L'OPERATEUR
Enduit plâtreux blanc en vrac + carton non séparable + matériau plâtreux blanc non séparable + peinture non séparable	02/08/2017	LOVERGNE Gauthier
LOCALISATION	RESULTAT	
Mur C	Amiante non détecté

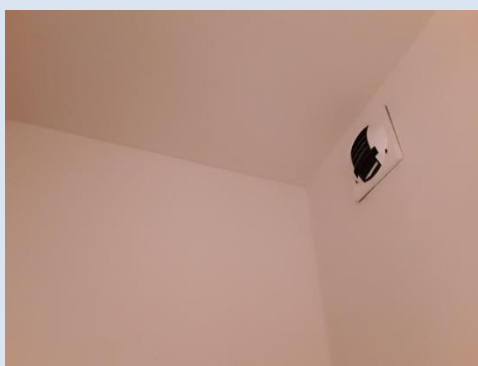
PRELEVEMENT : 127LAA0211P005		
NOM DU CLIENT	NUMERO DU DOSSIER	PIECE OU LOCAL
OPH77	127LAA0211 02/08/2017	Salle de bains
MATERIAU	DATE DE PRELEVEMENT	NOM DE L'OPERATEUR
Enduit plâtreux blanc en vrac + peintures multiples non séparable	02/08/2017	LOVERGNE Gauthier
LOCALISATION	RESULTAT	
Plafond	Amiante non détecté

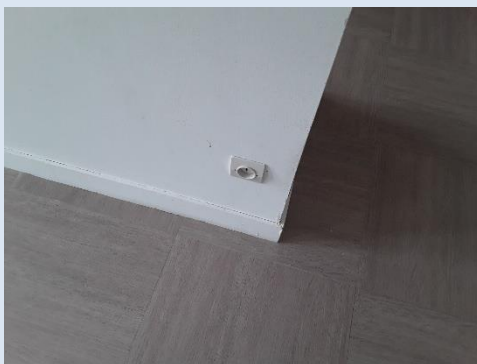
PRELEVEMENT : 127LAA0211P006		
NOM DU CLIENT	NUMERO DU DOSSIER	PIECE OU LOCAL
OPH77	127LAA0211 02/08/2017	Entrée et Séjour
MATERIAU	DATE DE PRELEVEMENT	NOM DE L'OPERATEUR
Enduit plâtreux blanc + peinture non séparable + papier non séparable	02/08/2017	LOVERGNE Gauthier
LOCALISATION	RESULTAT	
Mur J	Amiante non détecté

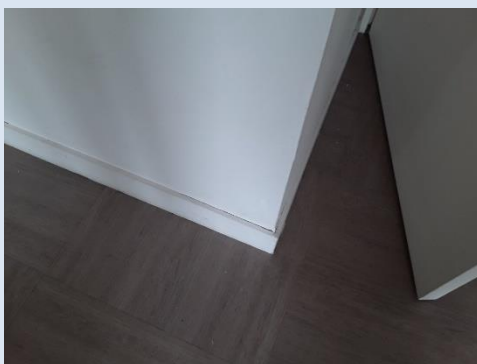
PRELEVEMENT : 127LAA0211P007		
NOM DU CLIENT	NUMERO DU DOSSIER	PIECE OU LOCAL
OPH77	127LAA0211 02/08/2017	Entrée et Séjour
MATERIAU	DATE DE PRELEVEMENT	NOM DE L'OPERATEUR
Enduit plâtreux blanc + carton non séparable + matériau plâtreux blanc non séparable + peinture non séparable	02/08/2017	LOVERGNE Gauthier
LOCALISATION	RESULTAT	
Mur A	Amiante non détecté

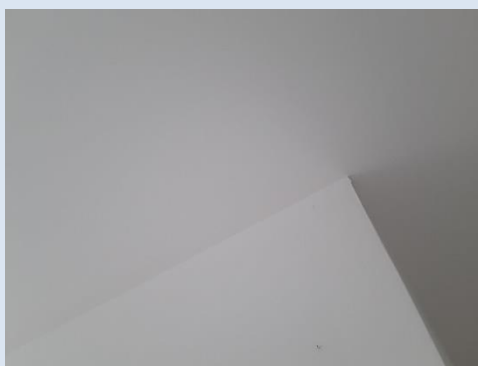
PRELEVEMENT : 127LAA0211P008		
NOM DU CLIENT OPH77	NUMERO DU DOSSIER 127LAA0211 02/08/2017	PIECE OU LOCAL Entrée et Séjour
MATERIAU Enduit plâtreux blanc + papier non séparable + peinture non séparable	DATE DE PRELEVEMENT 02/08/2017	NOM DE L'OPERATEUR LOVERGNE Gauthier
LOCALISATION Plafond	RESULTAT Amiante non détecté	
EMPLACEMENT
