Rapport de mission de repérage des matériaux et produits contenant de l'amiante avant réalisation de travaux

73 RUE DE BOULOGNE

77290 MITRY MORY

RAPPORT N° :	127LAB0001	Laboratoire d'Analyses :	ITGA
Repérage réalisé le :	08/10/2018	Adresse laboratoire :	3 RUE ARMAND HERPIN LACROIX - CS 46537 35065 RENNES CEDEX
Accompagnateur :		Numéro d'accréditation :	1-5967
Par :	Mickaël JULIEN	Organisme d'assurance professionnelle :	AXA France
N° certificat :	CPDI 4129	Adresse assurance :	313 Terrasses de l'Arche 92727 NANTERRE CEDEX
Date d'obtention :	01/01/2017	N° de contrat d'assurance :	10063271004
Organisme certificateur	I.CERT Parc Edonia - Bâtiment G - Rue de la Terre Victoria - 35760 SAINT-GREGOIRE	Date de validité :	31/12/2018

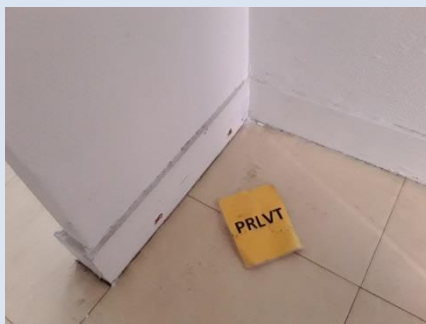
PRELEVEMENT : 127LAB0001P004			
NOM DU CLIENT	NUMERO DU DOSSIER	PIECE OU LOCAL	
OPH77	127LAB0001 08/10/2018	Entrée	
ELEMENT	DESCRIPTIF DU LABORATOIRE	DATE DE PRELEVEMENT	NOM DE L'OPERATEUR
Enduit plaque de plâtre	Enduit plâtreux blanc en vrac non séparable + toile fibreuse blanche non séparable + peinture non séparable + papier non séparable	08/10/2018	JULIEN Mickaël
LOCALISATION		RESULTAT	
Mur E		Amiante non détecté

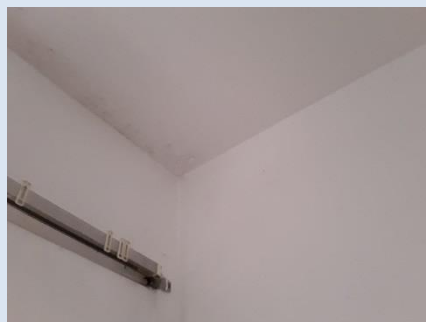
PRELEVEMENT : 127LAB0001P005			
NOM DU CLIENT	NUMERO DU DOSSIER		PIECE OU LOCAL
OPH77	127LAB0001 08/10/2018		Entrée
ELEMENT	DESCRIPTIF DU LABORATOIRE	DATE DE PRELEVEMENT	NOM DE L'OPERATEUR
Enduit béton	Enduit beige en vrac non séparable + peinture non séparable	08/10/2018	JULIEN Mickaël
LOCALISATION		RESULTAT	
Plafond		Amiante non détecté

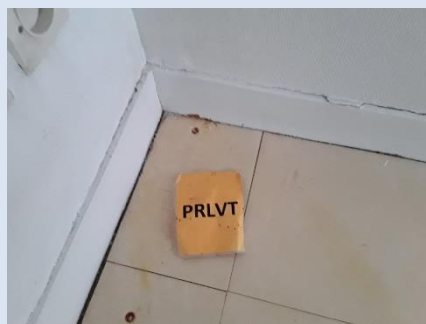
PRELEVEMENT : 127LAB0001P007			
NOM DU CLIENT	NUMERO DU DOSSIER	PIECE OU LOCAL	
OPH77	127LAB0001 08/10/2018	Séjour	
ELEMENT	DESCRIPTIF DU LABORATOIRE	DATE DE PRELEVEMENT	NOM DE L'OPERATEUR
Enduit plaque de plâtre	Enduit plâtreux blanc en vrac non séparable + toile fibreuse blanche non séparable + peintures multiples non séparable	08/10/2018	JULIEN Mickaël
LOCALISATION		RESULTAT	
Mur B		Amiante non détecté

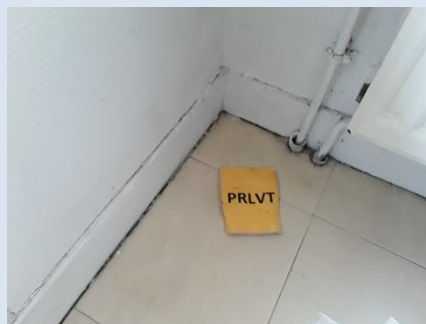
PRELEVEMENT : 127LAB0001P008			
NOM DU CLIENT	NUMERO DU DOSSIER	PIECE OU LOCAL	
OPH77	127LAB0001 08/10/2018	Séjour	
ELEMENT	DESCRIPTIF DU LABORATOIRE	DATE DE PRELEVEMENT	NOM DE L'OPERATEUR
Enduit béton	Enduit plâtreux blanc en vrac non séparable + toile fibreuse blanche non séparable + peinture non séparable	08/10/2018	JULIEN Mickaël
LOCALISATION		RESULTAT	
Mur C		Amiante non détecté

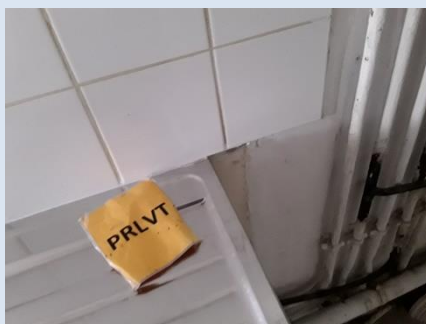
PRELEVEMENT : 127LAB0001P009

NOM DU CLIENT	NUMERO DU DOSSIER	PIECE OU LOCAL	
OPH77	127LAB0001 08/10/2018	Cuisine	
ELEMENT	DESCRIPTIF DU LABORATOIRE	DATE DE PRELEVEMENT	NOM DE L'OPERATEUR
Enduit béton	Enduit plâtreux blanc en vrac non séparable + matériau gris en vrac non séparable + peinture non séparable + carton non séparable	08/10/2018	JULIEN Mickaël
LOCALISATION		RESULTAT	
Mur A		Amiante non détecté

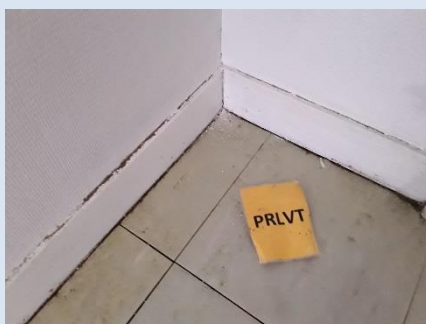
PRELEVEMENT : 127LAB0001P010

NOM DU CLIENT	NUMERO DU DOSSIER	PIECE OU LOCAL	
OPH77	127LAB0001 08/10/2018	Cuisine	
ELEMENT	DESCRIPTIF DU LABORATOIRE	DATE DE PRELEVEMENT	NOM DE L'OPERATEUR
Enduit plaque de plâtre	Enduit plâtreux blanc en vrac non séparable + toile fibreuse blanche non séparable + peinture non séparable + papier non séparable + carton non séparable	08/10/2018	JULIEN Mickaël
LOCALISATION		RESULTAT	
Mur B		Amiante non détecté

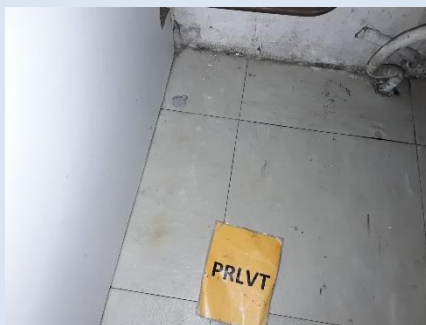
PRELEVEMENT : 127LAB0001P011			
NOM DU CLIENT	NUMERO DU DOSSIER	PIECE OU LOCAL	
OPH77	127LAB0001 08/10/2018	Cuisine	
ELEMENT	DESCRIPTIF DU LABORATOIRE	DATE DE PRELEVEMENT	NOM DE L'OPERATEUR
Dalle de sol	Revêtement bicouche souple beige et rouge + colle polymère jaune non séparable + ragréage gris + sous couche de ragréage blanche non séparable	08/10/2018	JULIEN Mickaël
LOCALISATION		RESULTAT	
Sol		Amiante non détecté	
EMPLACEMENT
