Rapport de mission de repérage des matériaux et produits contenant de l'amiante avant réalisation de travaux

73 RUE DE BOULOGNE-APT13

77290 MITRY MORY

RAPPORT N° :	127LAB0013	Laboratoire d'Analyses :	ITGA
Repérage réalisé le :	16/10/2017	Adresse laboratoire :	3 RUE ARMAND HERPIN LACROIX - CS 46537 35065 RENNES CEDEX
Accompagnateur :		Numéro d'accréditation :	1-5967
Par :	Tristan BRUNOT	Organisme d'assurance professionnelle :	ALLIANZ
N° certificat :	CPDI 3541	Adresse assurance :	Direction Opérations Entreprises 5C Esplanade Charles de Gaulle 33081 BORDEAUX CEDEX
Date d'obtention :	06/08/2015	N° de contrat d'assurance :	55897385
Organisme certificateur	I.CERT PARC EDONIA - BAT G - RUE DE LA TERRE VICTORIA - 35760 SAINT GREGOIRE	Date de validité :	31/12/2017

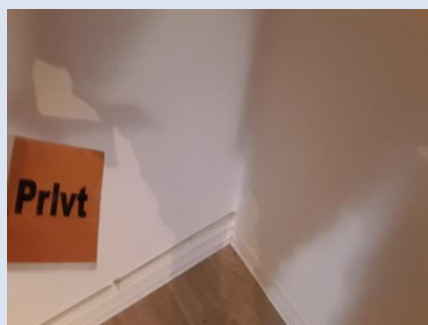
PRELEVEMENT : 127LAB0013P001			
NOM DU CLIENT	NUMERO DU DOSSIER		PIECE OU LOCAL
OPH77	127LAB0013 16/10/2017		Séjour/Cuisine
ELEMENT	DESCRIPTIF DU LABORATOIRE	DATE DE PRELEVEMENT	NOM DE L'OPERATEUR
Enduit béton	Enduit plâtreux blanc en vrac non séparable + peinture non séparable	16/10/2017	BRUNOT Tristan
LOCALISATION		RESULTAT	
Mur A		Amiante non détectée

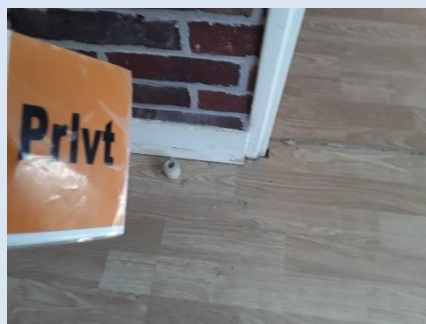
PRELEVEMENT : 127LAB0013P002			
NOM DU CLIENT	NUMERO DU DOSSIER	PIECE OU LOCAL	
OPH77	127LAB0013 16/10/2017	Entrée	
ELEMENT	DESCRIPTIF DU LABORATOIRE	DATE DE PRELEVEMENT	NOM DE L'OPERATEUR
Enduit / Calicot	Enduit plâtreux blanc en vrac non séparable + peinture non séparable	16/10/2017	BRUNOT Tristan
LOCALISATION		RESULTAT	
Mur C		Amiante non détectée

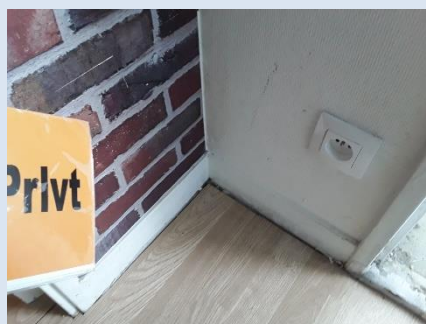
PRELEVEMENT : 127LAB0013P003			
NOM DU CLIENT	NUMERO DU DOSSIER	PIECE OU LOCAL	
OPH77	127LAB0013 16/10/2017	Entrée	
ELEMENT	DESCRIPTIF DU LABORATOIRE	DATE DE PRELEVEMENT	NOM DE L'OPERATEUR
Enduit / Calicot	Enduit plâtreux blanc en vrac non séparable + peinture non séparable + carton non séparable	16/10/2017	BRUNOT Tristan
LOCALISATION		RESULTAT	
Mur D		Amiante non détectée

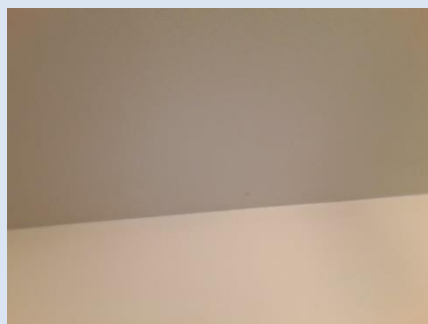
PRELEVEMENT : 127LAB0013P004			
NOM DU CLIENT	NUMERO DU DOSSIER	PIECE OU LOCAL	
OPH77	127LAB0013 16/10/2017	Séjour/Cuisine	
ELEMENT	DESCRIPTIF DU LABORATOIRE	DATE DE PRELEVEMENT	NOM DE L'OPERATEUR
Enduit béton	Enduit plâtreux blanc en vrac non séparable + peinture non séparable	16/10/2017	BRUNOT Tristan
LOCALISATION		RESULTAT	
Plafond		Amiante non détectée

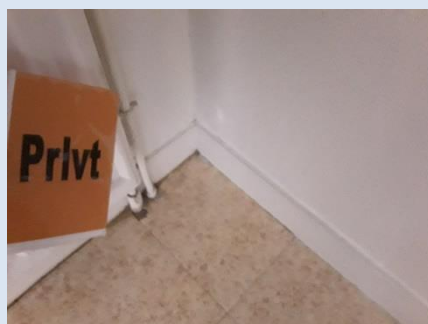
PRELEVEMENT : 127LAB0013P005			
NOM DU CLIENT	NUMERO DU DOSSIER	PIECE OU LOCAL	
OPH77	127LAB0013 16/10/2017	Salle de Bains/WC	
ELEMENT	DESCRIPTIF DU LABORATOIRE	DATE DE PRELEVEMENT	NOM DE L'OPERATEUR
Enduit béton	Enduit plâtreux blanc en vrac non séparable + peinture non séparable	16/10/2017	BRUNOT Tristan
LOCALISATION		RESULTAT	
Mur A		Amiante non détectée

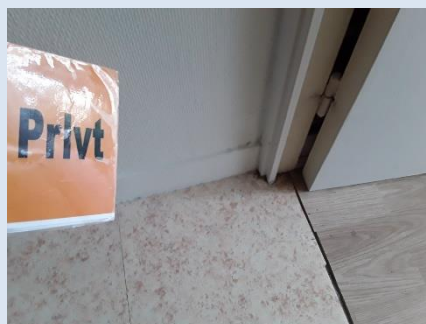
PRELEVEMENT : 127LAB0013P006			
NOM DU CLIENT	NUMERO DU DOSSIER	PIECE OU LOCAL	
OPH77	127LAB0013 16/10/2017	Salle de Bains/WC	
ELEMENT	DESCRIPTIF DU LABORATOIRE	DATE DE PRELEVEMENT	NOM DE L'OPERATEUR
Enduit / Calicot	Enduit plâtreux blanc en vrac non séparable + peinture non séparable + carton non séparable	16/10/2017	BRUNOT Tristan
LOCALISATION		RESULTAT	
Mur C		Amiante non détectée

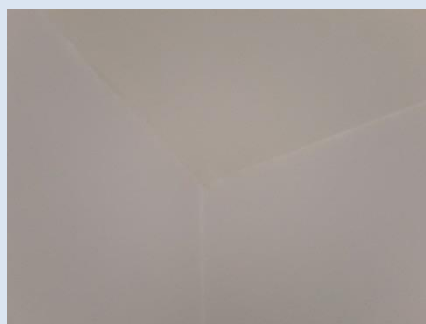
PRELEVEMENT : 127LAB0013P007			
NOM DU CLIENT	NUMERO DU DOSSIER	PIECE OU LOCAL	
OPH77	127LAB0013 16/10/2017	Salle de Bains/WC	
ELEMENT	DESCRIPTIF DU LABORATOIRE	DATE DE PRELEVEMENT	NOM DE L'OPERATEUR
Enduit béton	Enduit plâtreux blanc en vrac non séparable + peinture non séparable	16/10/2017	BRUNOT Tristan
LOCALISATION		RESULTAT	
Plafond		Amiante non détectée
