## Rapport de mission de repérage des matériaux et produits contenant de l'amiante avant réalisation de travaux

73 RUE DE BOULOGNE-APT13

RAPPORT N° :	127LAB0013	Laboratoire d'Analyses :	ITGA
Repérage réalisé le :	16/10/2017	Adresse laboratoire :	3 RUE ARMAND HERPIN LACROIX - CS 46537 35065 RENNES CEDEX
Accompagnateur :		Numéro d'accréditation :	1-5967
Par :	Tristan BRUNOT	Organisme d'assurance professionnelle :	ALLIANZ
N° certificat :	CPDI 3541	Adresse assurance :	Direction Opérations Entreprises 5C Esplanade Charles de Gaulle 33081 BORDEAUX CEDEX
Date d'obtention :	06/08/2015	N° de contrat d'assurance :	55897385
Organisme certificateur	I.CERT PARC EDONIA - BAT G - RUE DE LA TERRE VICTORIA - 35760 SAINT GREGOIRE	Date de validité :	31/12/2017

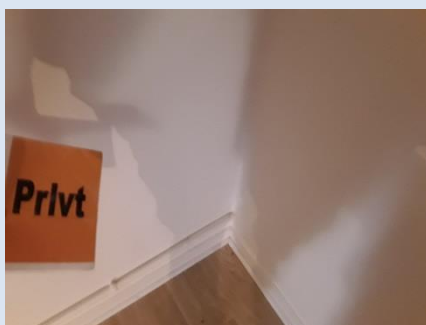
PRELEVEMENT : 127LAB0013P001			
NOM DU CLIENT	NUMERO DU DOSSIER	PIECE OU LOCAL	
OPH77	127LAB0013 16/10/2017	Séjour/Cuisine	
ELEMENT	DESCRIPTIF DU LABORATOIRE	DATE DE PRELEVEMENT	NOM DE L'OPERATEUR
Enduit béton	Enduit plâtreux blanc en vrac non séparable + peinture non séparable	16/10/2017	BRUNOT Tristan
LOCALISATION		RESULTAT	
Mur A		Amiante non détectée

Commande	127LAB0013-01
Dossier client	127LAB0013-01 - 73 RUE DE BOULOGNE-APT13 77290 MITRY MORY
Echantillon	127LAB0013P001 / LOGEMENTS COLLECTIFS - - - / Séjour Cuisine Mur A Enduit béton
Description ITGA	Enduit plâtreux blanc en vrac / Peinture

Fraction Analyisée	Technique analytique et date d'analyse	Résultat	Type d'amiante	Nb de préparations
▶ Enduit plâtreux blanc en vrac non séparable + peinture non séparable	META le 17/11/2017	Amiante non détecté	---	1

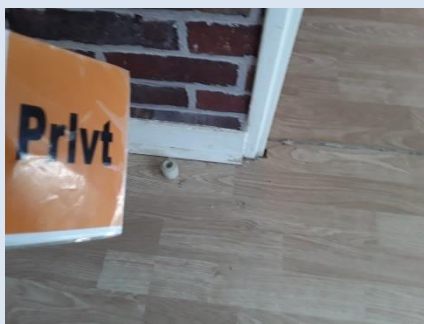
PRELEVEMENT : 127LAB0013P002			
NOM DU CLIENT	NUMERO DU DOSSIER	PIECE OU LOCAL	
OPH77	127LAB0013 16/10/2017	Entrée	
ELEMENT	DESCRIPTIF DU LABORATOIRE	DATE DE PRELEVEMENT	NOM DE L'OPERATEUR
Enduit / Calicot	Enduit plâtreux blanc en vrac non séparable + peinture non séparable	16/10/2017	BRUNOT Tristan
LOCALISATION		RESULTAT	
Mur C		Amiante non détectée

Commande	127LAB0013-01
Dossier client	127LAB0013-01 - 73 RUE DE BOULOGNE-APT13 77290 MITRY MORY
Echantillon	127LAB0013P002 / LOGEMENTS COLLECTIFS - - - / Entrée Mur C Enduit Calicot
Description ITGA	Enduit plâtreux blanc en vrac / Peinture

Fraction Analysée	Technique analytique et date d'analyse	Résultat	Type d'amiante	Nb de préparations
▶ Enduit plâtreux blanc en vrac + peinture non séparable	META le 17/11/2017	Amiante non détecté	---	1

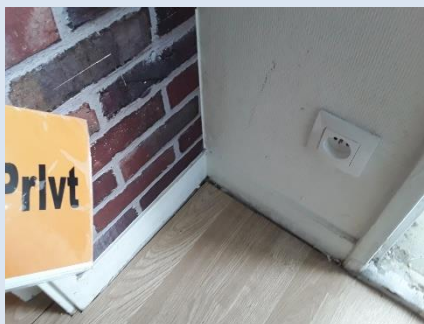
PRELEVEMENT : 127LAB0013P003			
NOM DU CLIENT	NUMERO DU DOSSIER	PIECE OU LOCAL	
OPH77	127LAB0013 16/10/2017	Entrée	
ELEMENT	DESCRIPTIF DU LABORATOIRE	DATE DE PRELEVEMENT	NOM DE L'OPERATEUR
Enduit / Calicot	Enduit plâtreux blanc en vrac non séparable + peinture non séparable + carton non séparable	16/10/2017	BRUNOT Tristan
LOCALISATION		RESULTAT	
Mur D		Amiante non détectée

Commande	127LAB0013--01
Dossier client	127LAB0013--01 - 73 RUE DE BOULOGNE-APT13 77290 MITRY MORY
Echantillon	127LAB0013P003 / LOGEMENTS COLLECTIFS - - - / Entrée Mur D Enduit Calicot
Description ITGA	Enduit plâtreux blanc en vrac / Peinture / Carton

Fraction Analysée	Technique analytique et date d'analyse	Résultat	Type d'amiante	Nb de préparations
▶ Enduit plâtreux blanc en vrac non séparable + peinture non séparable + carton non séparable	META le 17/11/2017	Amiante non détecté	---	1

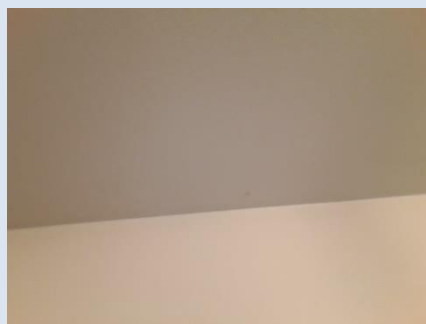
PRELEVEMENT : 127LAB0013P004			
NOM DU CLIENT	NUMERO DU DOSSIER	PIECE OU LOCAL	
OPH77	127LAB0013 16/10/2017	Séjour/Cuisine	
ELEMENT	DESCRIPTIF DU LABORATOIRE	DATE DE PRELEVEMENT	NOM DE L'OPERATEUR
Enduit béton	Enduit plâtreux blanc en vrac non séparable + peinture non séparable	16/10/2017	BRUNOT Tristan
LOCALISATION		RESULTAT	
Plafond		Amiante non détectée

Commande	127LAB0013-01
Dossier client	127LAB0013-01 - 73 RUE DE BOULOGNE-APT13 77290 MITRY MORY
Echantillon	127LAB0013P004 / LOGEMENTS COLLECTIFS - - - / Séjour Cuisine Plafond Enduit béton
Description ITGA	Enduit plâtreux blanc en vrac / Peinture

Fraction Analysée	Technique analytique et date d'analyse	Résultat	Type d'amiante	Nb de préparations
▶ Enduit plâtreux blanc en vrac + peinture non séparable	META le 17/11/2017	Amiante non détecté	---	1

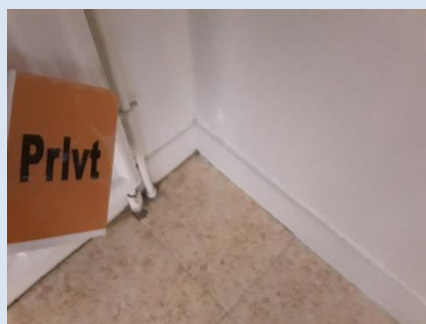
PRELEVEMENT : 127LAB0013P005			
NOM DU CLIENT	NUMERO DU DOSSIER	PIECE OU LOCAL	
OPH77	127LAB0013 16/10/2017	Salle de Bains/WC	
ELEMENT	DESCRIPTIF DU LABORATOIRE	DATE DE PRELEVEMENT	NOM DE L'OPERATEUR
Enduit béton	Enduit plâtreux blanc en vrac non séparable + peinture non séparable	16/10/2017	BRUNOT Tristan
LOCALISATION		RESULTAT	
Mur A		Amiante non détectée

Commande	127LAB0013--01
Dossier cliant	127LAB0013--01 - 73 RUE DE BOULOGNE-APT13 77290 MITRY MORY
Echantillon	127LAB0013P005 / LOGEMENTS COLLECTIFS - - - / Salle de Bains WC Mur A Enduit béton
Description ITGA	Enduit plâtreux blanc en vrac / Peinture

Fraction Analyisée	Technique analytique et date d'analyse	Résultat	Type d'amiante	Nb de préparations
▶ Enduit plâtreux blanc en vrac non séparable + peinture non séparable	META le 17/11/2017	Amiante non détecté	---	1
