Rapport de repérage des matériaux et produits contenant de l'amiante avant réalisation de travaux dans un immeuble bâti

15
73 RUE DE BOULOGNE
77290 MITRY MORY

Date du rapport : 06/08/2020

127LAB0015 06/08/2020 - 09:04

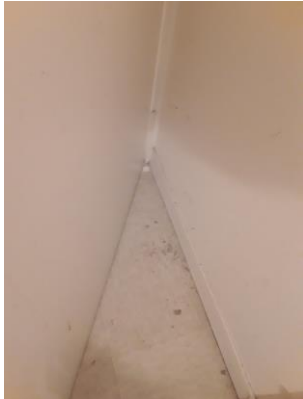
Identification : P009 (Fr1)
Pièce et étage : Cuisine RC
Localisation : Sol
Parties d'ouvrages ou de composants : Revêtements de sols (Sous-couches (carton, feutre, -) des revêtements souples)
Descriptif Laboratoire : Revêtement souple beige
Résultat (justification) : Amiante non détectée (RESULTAT ANALYSE)

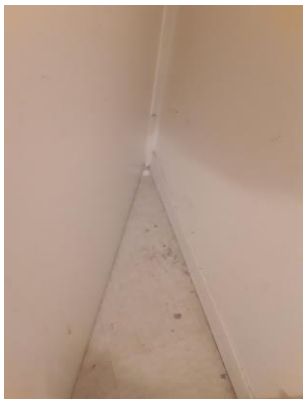
Identification : P009 (Fr2)
Pièce et étage : Cuisine RC
Localisation : Sol
Parties d'ouvrages ou de composants : Revêtements de sols (Sous-couches (carton, feutre, -) des revêtements souples)
Descriptif Laboratoire : Colle polymère jaune non séparable + ragréage rose
Résultat (justification) : Amiante non détectée (RESULTAT ANALYSE)

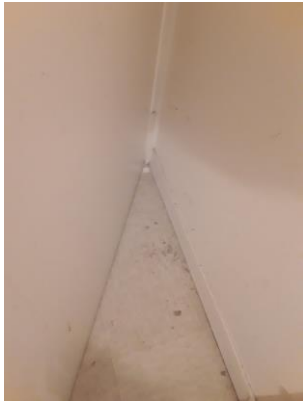
Identification : P009 (Fr3)
Pièce et étage : Cuisine RC
Localisation : Sol
Parties d'ouvrages ou de composants : Revêtements de sols (Sous-couches (carton, feutre, -) des revêtements souples)
Descriptif Laboratoire : Colle polymère jaune non séparable + ragréage rouge + couche blanche avec poussières non séparable
Résultat (justification) : Amiante non détectée (RESULTAT ANALYSE)

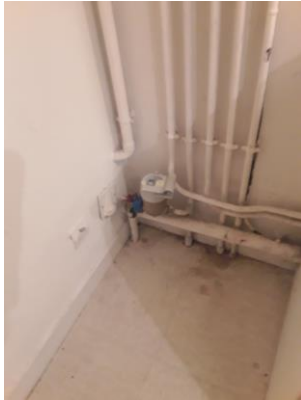
Identification : P013
Pièce et étage : Cuisine RC
Localisation : Réseaux de distribution
Parties d'ouvrages ou de composants : Conduits de fluides (air, eau, vapeur, fumée, échappement, autres fluides) (Peinture)
Descriptif Laboratoire : Peintures multiples en faible quantité en vrac
Résultat (justification) : Amiante non détectée (RESULTAT ANALYSE)
