Rapport de mission de repérage des matériaux et produits contenant de l'amiante avant réalisation de travaux

Référence : RAAT_127LAA0006

Adresse : 72 rue DE BOULOGNE 77290 MITRY-MORY

Dans le cadre de la mission objet du présent rapport, il n'a pas été repéré de matériaux et produits contenant de l'amiante

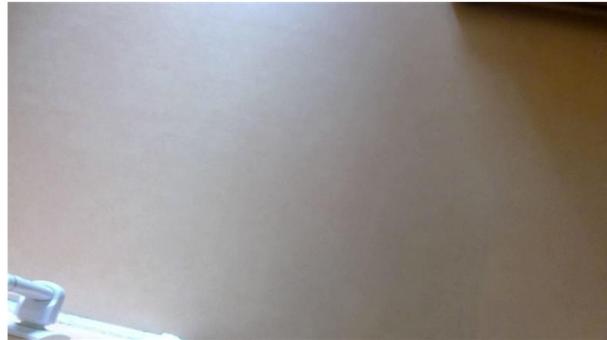
ANNEXE : Fiches d'identification et de cotation
PRELEVEMENT : P001
Emplacement

Nom du client	Numéro de dossier	Localisation
HABITAT 77 OPH DE SEINE DE MARNE	RAAT_127LAA0006	RDC - Séjour Plancher - Sol
Nom de l'opérateur	Date de prélèvement	Matériau
Rabah AYOUAZ	04/05/2021	Colle - Linoleum
Résultat amiante		
absence d'amiante

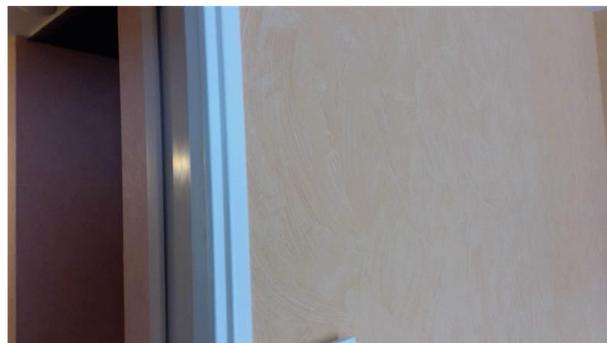
PRELEVEMENT : P002
Emplacement

Nom du client	Numéro de dossier	Localisation
HABITAT 77 OPH DE SEINE DE MARNE	RAAT_127LAA0006	RDC - Séjour Cloisons - A, E, F
Nom de l'opérateur	Date de prélèvement	Matériau
Rabah AYOUAZ	04/05/2021	Enduit / Plâtre - Papier peint
Résultat amiante		
absence d'amiante

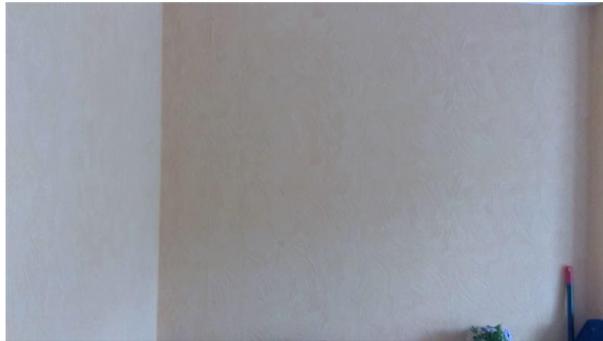
PRELEVEMENT : P003

Nom du client	Numéro de dossier	Localisation
HABITAT 77 OPH DE SEINE DE MARNE	RAAT_127LAA0006	RDC - Séjour Mur - B, D
Nom de l'opérateur	Date de prélèvement	Matériau
Rabah AYOUAZ	04/05/2021	Enduit / Plâtre - Papier peint
Résultat amiante		
absence d'amiante

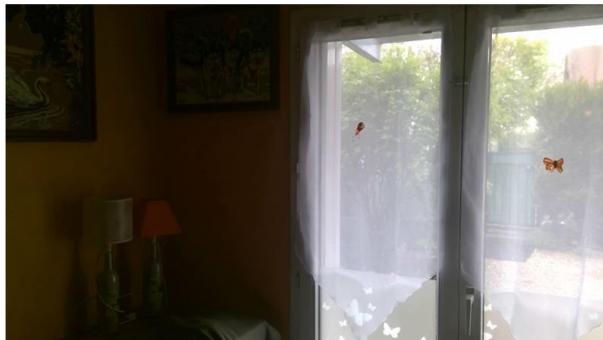
PRELEVEMENT : P004

Nom du client	Numéro de dossier	Localisation
HABITAT 77 OPH DE SEINE DE MARNE	RAAT_127LAA0006	RDC - Séjour mur façade - C
Nom de l'opérateur	Date de prélèvement	Matériau
Rabah AYOUAZ	04/05/2021	Enduit / Plâtre - Papier peint
Résultat amiante		
absence d'amiante

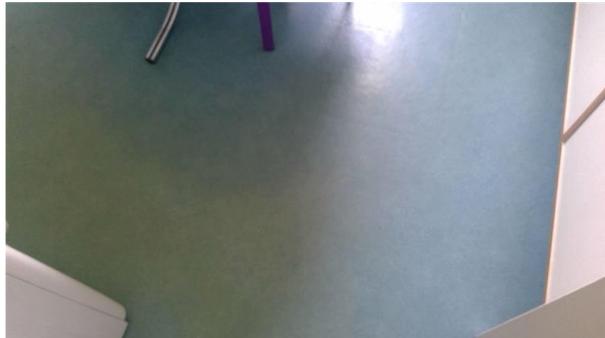
PRELEVEMENT : P005

Nom du client	Numéro de dossier	Localisation
HABITAT 77 OPH DE SEINE DE MARNE	RAAT_127LAA0006	RDC - Cuisine Plancher - Sol
Nom de l'opérateur	Date de prélèvement	Matériau
Rabah AYOUAZ	04/05/2021	Colle - Linoleum
Résultat amiante		
absence d'amiante

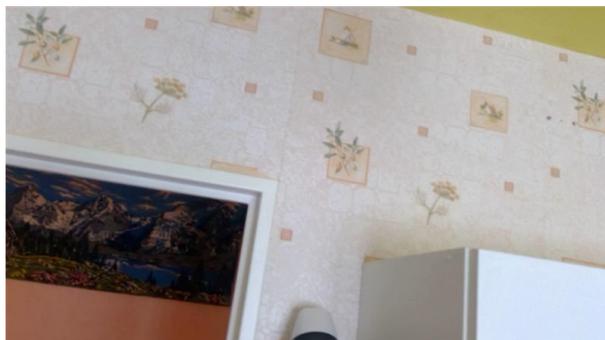
PRELEVEMENT : P006

Nom du client	Numéro de dossier	Localisation
HABITAT 77 OPH DE SEINE DE MARNE	RAAT_127LAA0006	RDC - Cuisine Cloisons - A, D
Nom de l'opérateur	Date de prélèvement	Matériau
Rabah AYOUAZ	04/05/2021	Enduit / Plâtre - Papier peint
Résultat amiante		
absence d'amiante

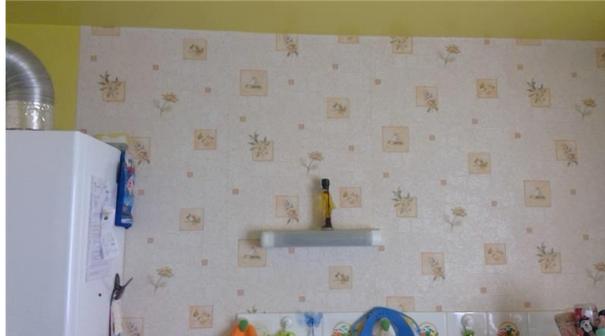
PRELEVEMENT : P007

Nom du client	Numéro de dossier	Localisation
HABITAT 77 OPH DE SEINE DE MARNE	RAAT_127LAA0006	RDC - Cuisine Mur - B
Nom de l'opérateur	Date de prélèvement	Matériau
Rabah AYOUAZ	04/05/2021	Enduit / Plâtre - Papier peint
Résultat amiante		
absence d'amiante

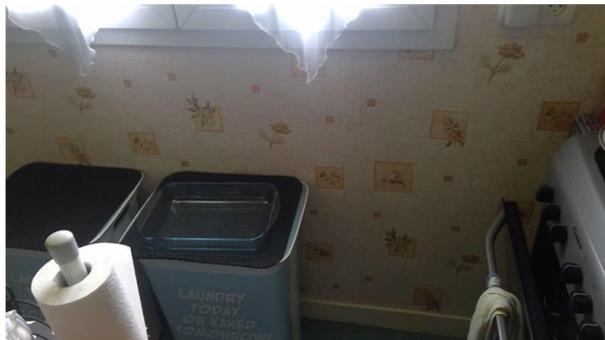
PRELEVEMENT : P008

Nom du client	Numéro de dossier	Localisation
HABITAT 77 OPH DE SEINE DE MARNE	RAAT_127LAA0006	RDC - Cuisine mur façade - C
Nom de l'opérateur	Date de prélèvement	Matériau
Rabah AYOUAZ	04/05/2021	Enduit / Plâtre - Papier peint
Résultat amiante		
absence d'amiante

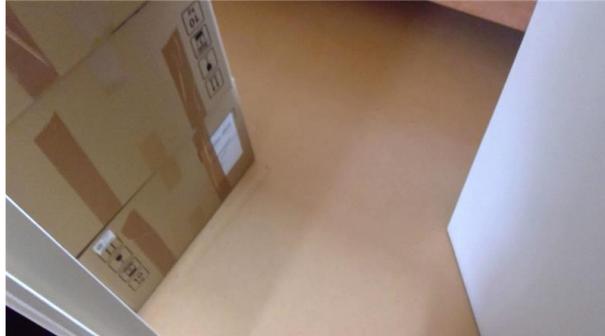
PRELEVEMENT : P009

Nom du client	Numéro de dossier	Localisation
HABITAT 77 OPH DE SEINE DE MARNE	RAAT_127LAA0006	1er - Chambre n°1 Plancher - Sol
Nom de l'opérateur	Date de prélèvement	Matériau
Rabah AYOUAZ	04/05/2021	Colle - Linoleum
Résultat amiante		
absence d'amiante

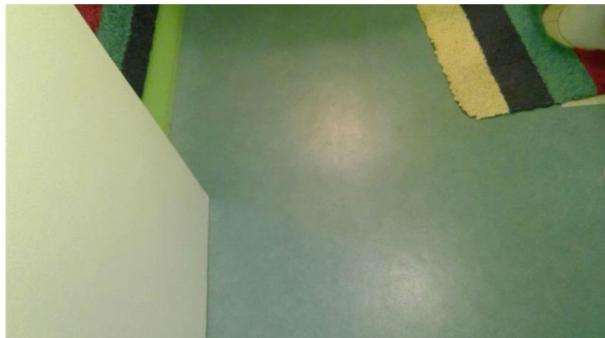
PRELEVEMENT : P010

Nom du client	Numéro de dossier	Localisation
HABITAT 77 OPH DE SEINE DE MARNE	RAAT_127LAA0006	1er - Salle de bains/WC Plancher - Sol
Nom de l'opérateur	Date de prélèvement	Matériau
Rabah AYOUAZ	04/05/2021	Colle - Linoleum
Résultat amiante		
absence d'amiante

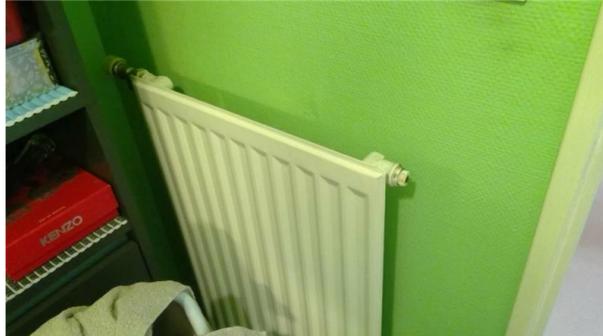
PRELEVEMENT : P011

Nom du client	Numéro de dossier	Localisation
HABITAT 77 OPH DE SEINE DE MARNE	RAAT_127LAA0006	1er - Salle de bains/WC Cloisons - A, B, D
Nom de l'opérateur	Date de prélèvement	Matériau
Rabah AYOUAZ	04/05/2021	Enduit / Plâtre - Peinture
Résultat amiante		
absence d'amiante

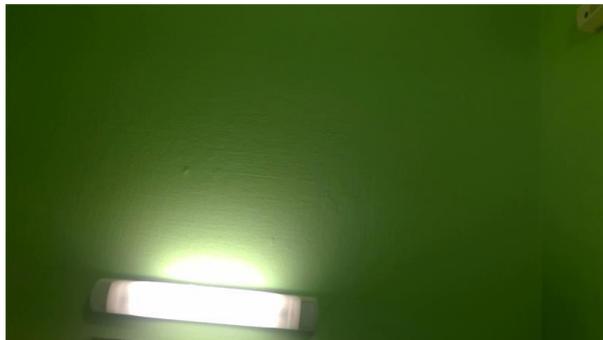
PRELEVEMENT : P012

Nom du client	Numéro de dossier	Localisation
HABITAT 77 OPH DE SEINE DE MARNE	RAAT_127LAA0006	1er - Salle de bains/WC mur - C
Nom de l'opérateur	Date de prélèvement	Matériau
Rabah AYOUAZ	04/05/2021	Enduit / Plâtre - Peinture
Résultat amiante		
absence d'amiante

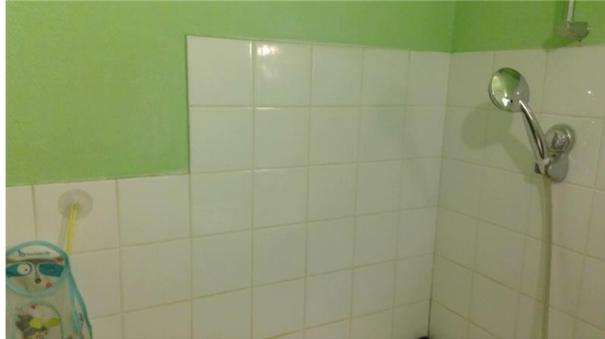
PRELEVEMENT : P013

Nom du client	Numéro de dossier	Localisation
HABITAT 77 OPH DE SEINE DE MARNE	RAAT_127LAA0006	1er - Salle de bains/WC Mur - A.B.C
Nom de l'opérateur	Date de prélèvement	Matériau
Rabah AYOUAZ	04/05/2021	Colle - Faïence
Résultat amiante		
absence d'amiante
