Rapport de mission de repérage des matériaux et produits contenant de l'amiante avant réalisation de travaux

Référence : RAAT_127LAB0212

Le 14/05/2021

Adresse : 73 rue De Boulogne 77290 MITRY-MORY

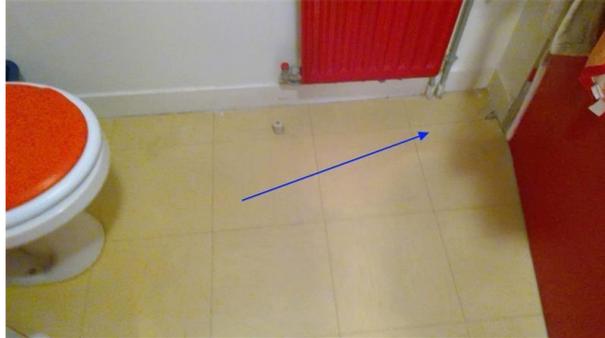
PRELEVEMENT : P001

Nom du client	Numéro de dossier	Localisation
HABITAT 77 OPH DE SEINE DE MARNE	RAAT_127LAB0212	2ème - Sale de bain +wc Plancher - Sol
Nom de l'opérateur	Date de prélèvement	Matériau
MARTIN Olivier	14/05/2021	Colle - Dalles de sol
Résultat amiante		
absence d'amiante

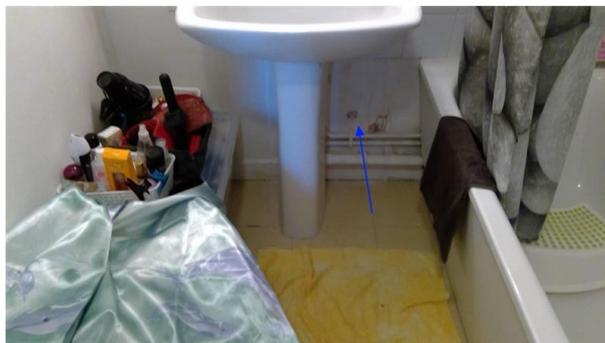
PRELEVEMENT : P002

Nom du client	Numéro de dossier	Localisation
HABITAT 77 OPH DE SEINE DE MARNE	RAAT_127LAB0212	2ème - Sale de bain +wc Mur - B
Nom de l'opérateur	Date de prélèvement	Matériau
MARTIN Olivier	14/05/2021	Béton/plâtre/enduit - Peinture
Résultat amiante		
absence d'amiante

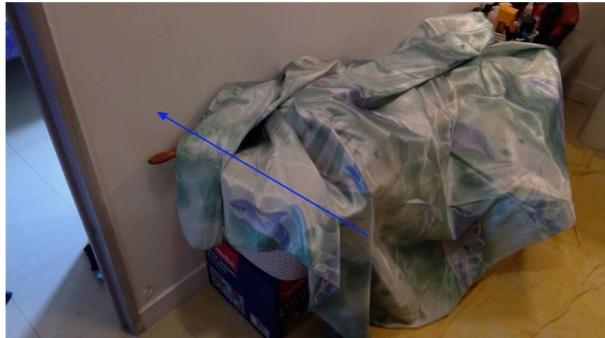
PRELEVEMENT : P003

Nom du client	Numéro de dossier	Localisation
HABITAT 77 OPH DE SEINE DE MARNE	RAAT_127LAB0212	2ème - Sale de bain +wc Cloisons - D
Nom de l'opérateur	Date de prélèvement	Matériau
MARTIN Olivier	14/05/2021	Enduit / Plâtre - toile de verre+peinture
Résultat amiante		
absence d'amiante

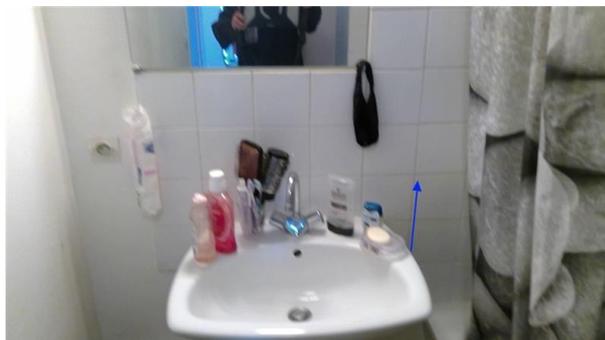
PRELEVEMENT : P004

Nom du client	Numéro de dossier	Localisation
HABITAT 77 OPH DE SEINE DE MARNE	RAAT_127LAB0212	2ème - Sale de bain +wc Mur - BC
Nom de l'opérateur	Date de prélèvement	Matériau
MARTIN Olivier	14/05/2021	Colle - Faïence
Résultat amiante		
absence d'amiante

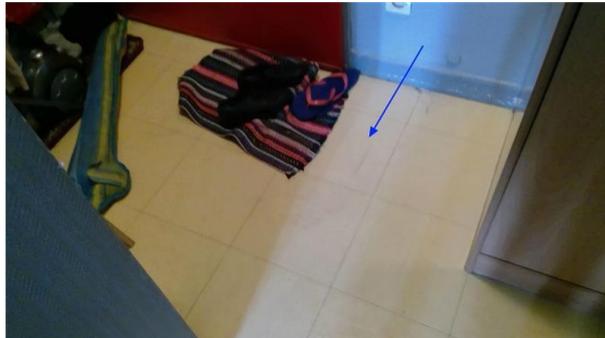
PRELEVEMENT : P005

Nom du client	Numéro de dossier	Localisation
HABITAT 77 OPH DE SEINE DE MARNE	RAAT_127LAB0212	2ème - Entrée Plancher - Sol
Nom de l'opérateur	Date de prélèvement	Matériau
MARTIN Olivier	14/05/2021	Colle - Dalles de sol
Résultat amiante		
absence d'amiante

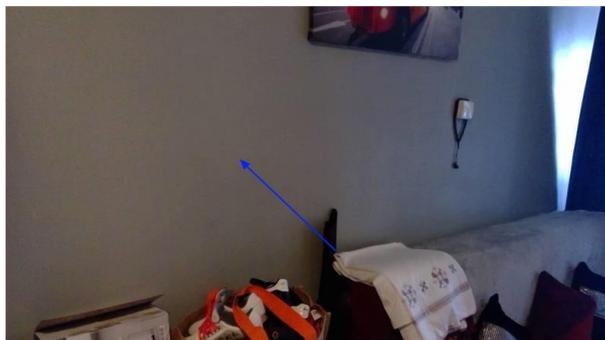
PRELEVEMENT : P006

Nom du client	Numéro de dossier	Localisation
HABITAT 77 OPH DE SEINE DE MARNE	RAAT_127LAB0212	2ème - Salon Mur - A, B
Nom de l'opérateur	Date de prélèvement	Matériau
MARTIN Olivier	14/05/2021	Béton/plâtre/enduit - toile de verre+peinture
Résultat amiante		
absence d'amiante

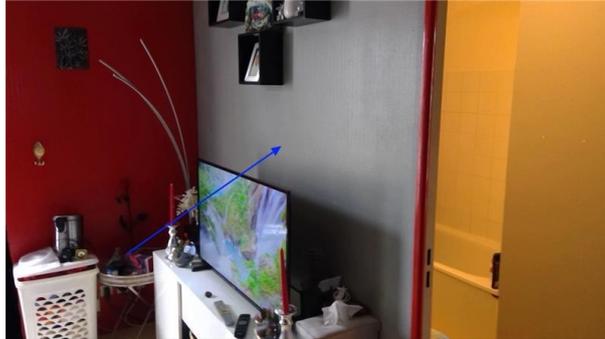
PRELEVEMENT : P007

Nom du client	Numéro de dossier	Localisation
HABITAT 77 OPH DE SEINE DE MARNE	RAAT_127LAB0212	2ème - Salon Cloisons - D
Nom de l'opérateur	Date de prélèvement	Matériau
MARTIN Olivier	14/05/2021	Enduit / Plâtre - toile de verre+peinture
Résultat amiante		
absence d'amiante

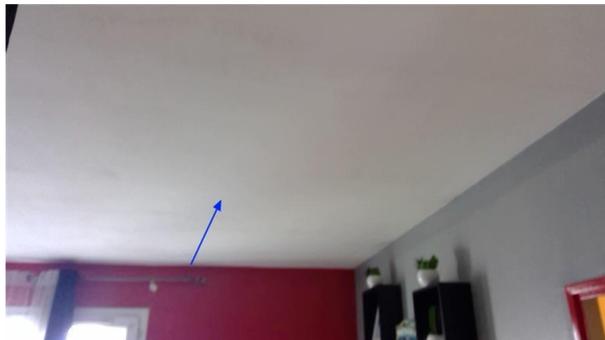
PRELEVEMENT : P008

Nom du client	Numéro de dossier	Localisation
HABITAT 77 OPH DE SEINE DE MARNE	RAAT_127LAB0212	2ème - Salon Plafond - Plafond
Nom de l'opérateur	Date de prélèvement	Matériau
MARTIN Olivier	14/05/2021	Enduit / Plâtre - Peinture
Résultat amiante		
absence d'amiante

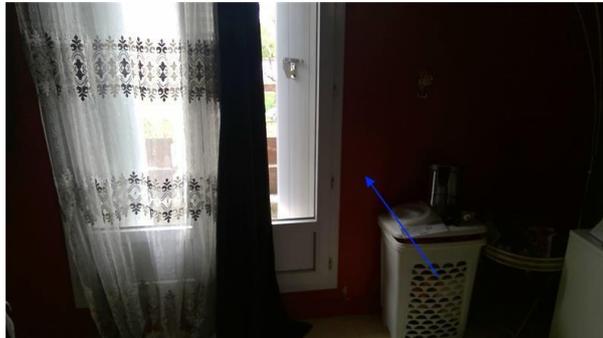
PRELEVEMENT : P009

Nom du client	Numéro de dossier	Localisation
HABITAT 77 OPH DE SEINE DE MARNE	RAAT_127LAB0212	2ème - Salon Mur facade - C
Nom de l'opérateur	Date de prélèvement	Matériau
MARTIN Olivier	14/05/2021	Béton/plâtre/enduit - toile de verre+peinture
Résultat amiante		
absence d'amiante

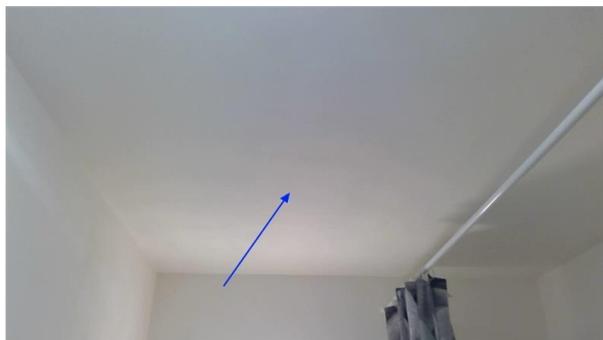
PRELEVEMENT : P010

Nom du client	Numéro de dossier	Localisation
HABITAT 77 OPH DE SEINE DE MARNE	RAAT_127LAB0212	2ème - Sale de bain +wc Plafond - Plafond
Nom de l'opérateur	Date de prélèvement	Matériau
MARTIN Olivier	14/05/2021	Enduit / Plâtre - Peinture
Résultat amiante		
absence d'amiante
