Rapport de mission de repérage des matériaux et produits contenant de l'amiante avant réalisation de travaux

Norme NF X 46-020 V .2017

81 AVENUE CARNOT

77140 ST PIERRE LES NEMOURS

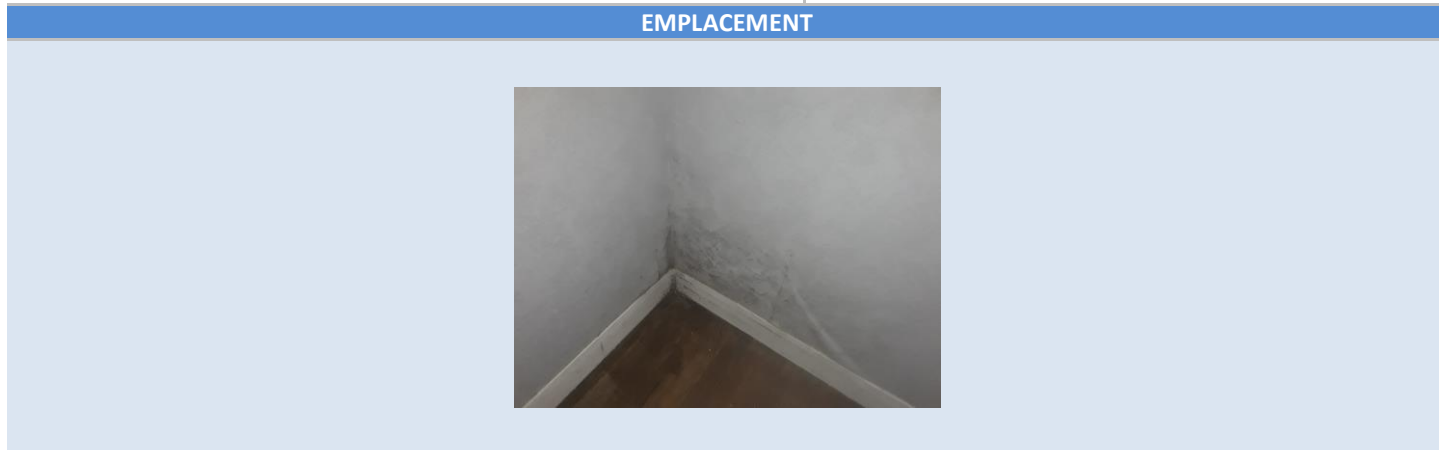
PRELEVEMENT : 128LAA0001P001			
NOM DU CLIENT	NUMERO DU DOSSIER		PIECE OU LOCAL
OPH77	128LAA0001 17/09/2019		Chambre 2 (Rez de chaussée)
ELEMENT	DESCRIPTIF DU LABORATOIRE	DATE DE PRELEVEMENT	NOM DE L'OPERATEUR
Enduit / Peinture	Papier peint non séparable + peinture avec poussières non séparable + enduit plâtreux blanc	17/09/2019	IZABACHENE Lyes
LOCALISATION		RESULTAT	
Mur C		Amiante non détecté

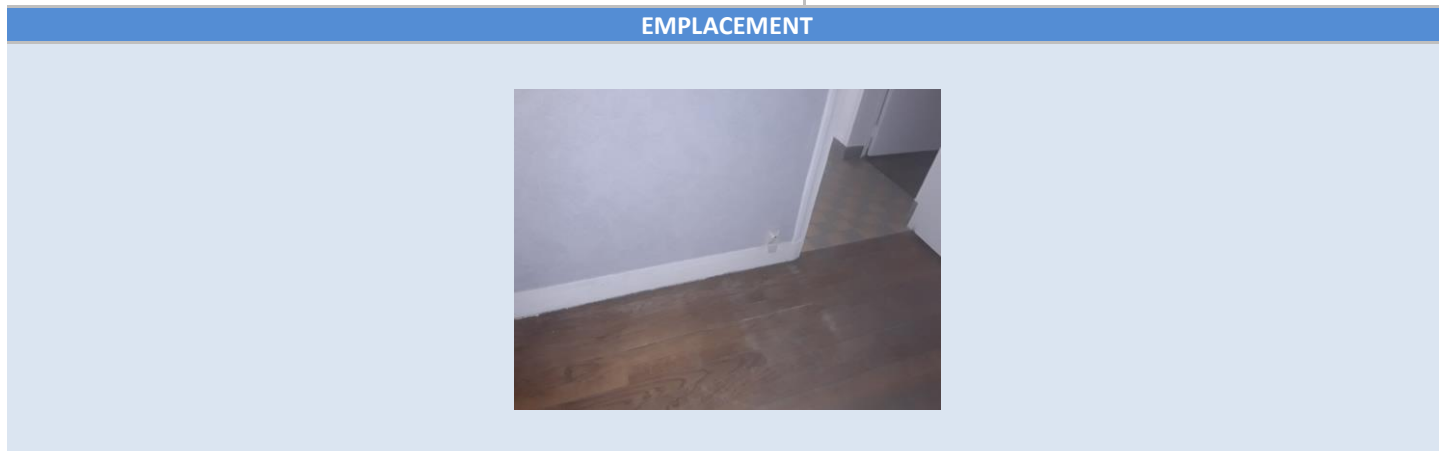
PRELEVEMENT : 128LAA0001P002			
NOM DU CLIENT	NUMERO DU DOSSIER		PIECE OU LOCAL
OPH77	128LAA0001 17/09/2019		Chambre 2 (Rez de chaussée)
ELEMENT	DESCRIPTIF DU LABORATOIRE	DATE DE PRELEVEMENT	NOM DE L'OPERATEUR
Enduit	Peinture non séparable + enduit plâtreux blanc	17/09/2019	IZABACHENE Lyes
LOCALISATION		RESULTAT	
Mur D		Amiante non détecté

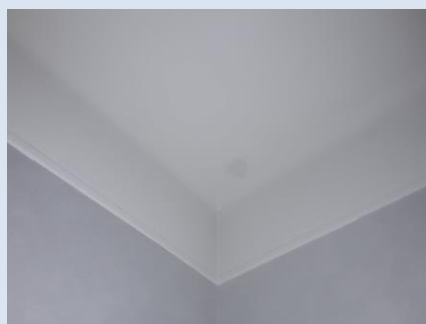
EMPLACEMENT

PRELEVEMENT : 128LAA0001P003			
NOM DU CLIENT	NUMERO DU DOSSIER		PIECE OU LOCAL
OPH77	128LAA0001 17/09/2019		Chambre 2 (Rez de chaussée)
ELEMENT	DESCRIPTIF DU LABORATOIRE	DATE DE PRELEVEMENT	NOM DE L'OPERATEUR
Enduit / Peinture	Peinture non séparable + enduit plâtreux blanc en vrac non séparable	17/09/2019	IZABACHENE Lyes
LOCALISATION		RESULTAT	
Plafond		Amiante non détecté

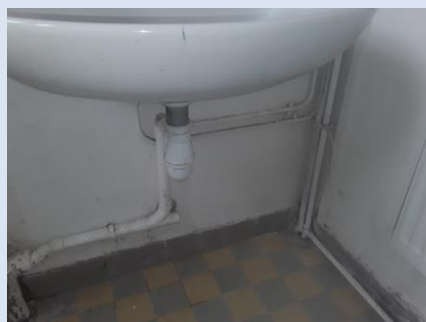
EMPLACEMENT

PRELEVEMENT : 128LAA0001P004			
NOM DU CLIENT	NUMERO DU DOSSIER		PIECE OU LOCAL
OPH77	128LAA0001 17/09/2019		Salle de bains (Rez de chaussée)
ELEMENT	DESCRIPTIF DU LABORATOIRE	DATE DE PRELEVEMENT	NOM DE L'OPERATEUR
Enduit / Peinture	Toile fibreuse blanche non séparable + peinture non séparable + enduit plâtreux blanc en vrac avec poussières	17/09/2019	IZABACHENE Lyes
LOCALISATION		RESULTAT	
Mur B		Amiante non détecté

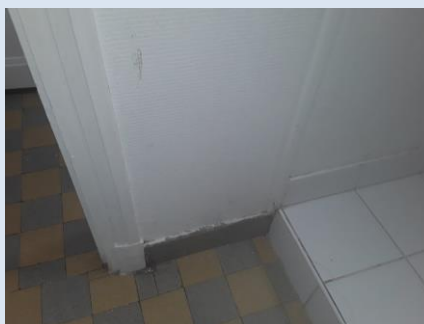
EMPLACEMENT

PRELEVEMENT : 128LAA0001P005

NOM DU CLIENT	NUMERO DU DOSSIER	PIECE OU LOCAL	
OPH77	128LAA0001 17/09/2019	Salle de bains (Rez de chaussée)	
ELEMENT	DESCRIPTIF DU LABORATOIRE	DATE DE PRELEVEMENT	NOM DE L'OPERATEUR
Enduit	Toile fibreuse blanche non séparable + peintures multiples avec poussières non séparable + enduit plâtreux blanc	17/09/2019	IZABACHENE Lyes
LOCALISATION		RESULTAT	
Mur D		Amiante non détecté

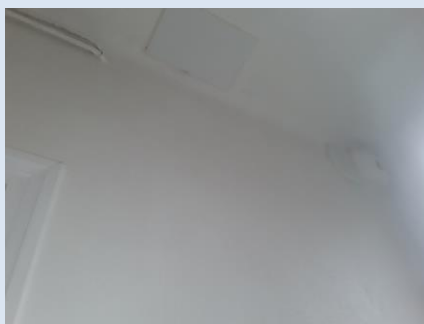
EMPLACEMENT

PRELEVEMENT : 128LAA0001P006

NOM DU CLIENT	NUMERO DU DOSSIER	PIECE OU LOCAL	
OPH77	128LAA0001 17/09/2019	Salle de bains (Rez de chaussée)	
ELEMENT	DESCRIPTIF DU LABORATOIRE	DATE DE PRELEVEMENT	NOM DE L'OPERATEUR
Enduit / Peinture	Peinture non séparable + toile fibreuse blanche non séparable + enduit plâtreux blanc	17/09/2019	IZABACHENE Lyes
LOCALISATION		RESULTAT	
Plafond		Amiante non détecté

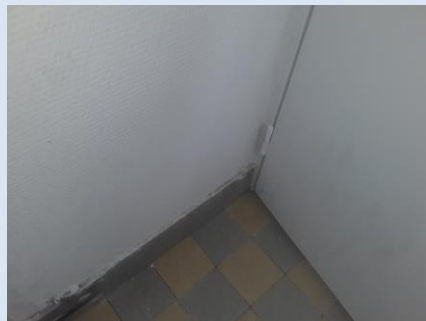
EMPLACEMENT

PRELEVEMENT : 128LAA0001P007			
NOM DU CLIENT	NUMERO DU DOSSIER		PIECE OU LOCAL
OPH77	128LAA0001 17/09/2019		Salle de bains (Rez de chaussée)
ELEMENT	DESCRIPTIF DU LABORATOIRE	DATE DE PRELEVEMENT	NOM DE L'OPERATEUR
Colle carrelage	Carrelage	17/09/2019	IZABACHENE Lyes
LOCALISATION		RESULTAT	
Sol		Fr1:Amiante non détecté

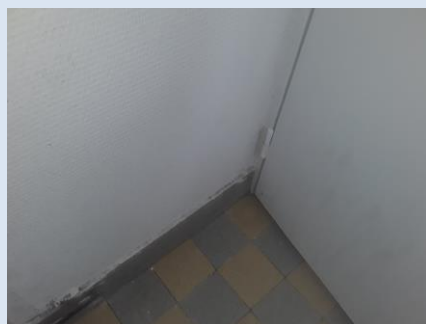
EMPLACEMENT

PRELEVEMENT : 128LAA0001P007			
NOM DU CLIENT	NUMERO DU DOSSIER		PIECE OU LOCAL
OPH77	128LAA0001 17/09/2019		Salle de bains (Rez de chaussée)
ELEMENT	DESCRIPTIF DU LABORATOIRE	DATE DE PRELEVEMENT	NOM DE L'OPERATEUR
Colle carrelage	Colle grise + matériau gris non séparable	17/09/2019	IZABACHENE Lyes
LOCALISATION		RESULTAT	
Sol		Fr2:Amiante non détecté

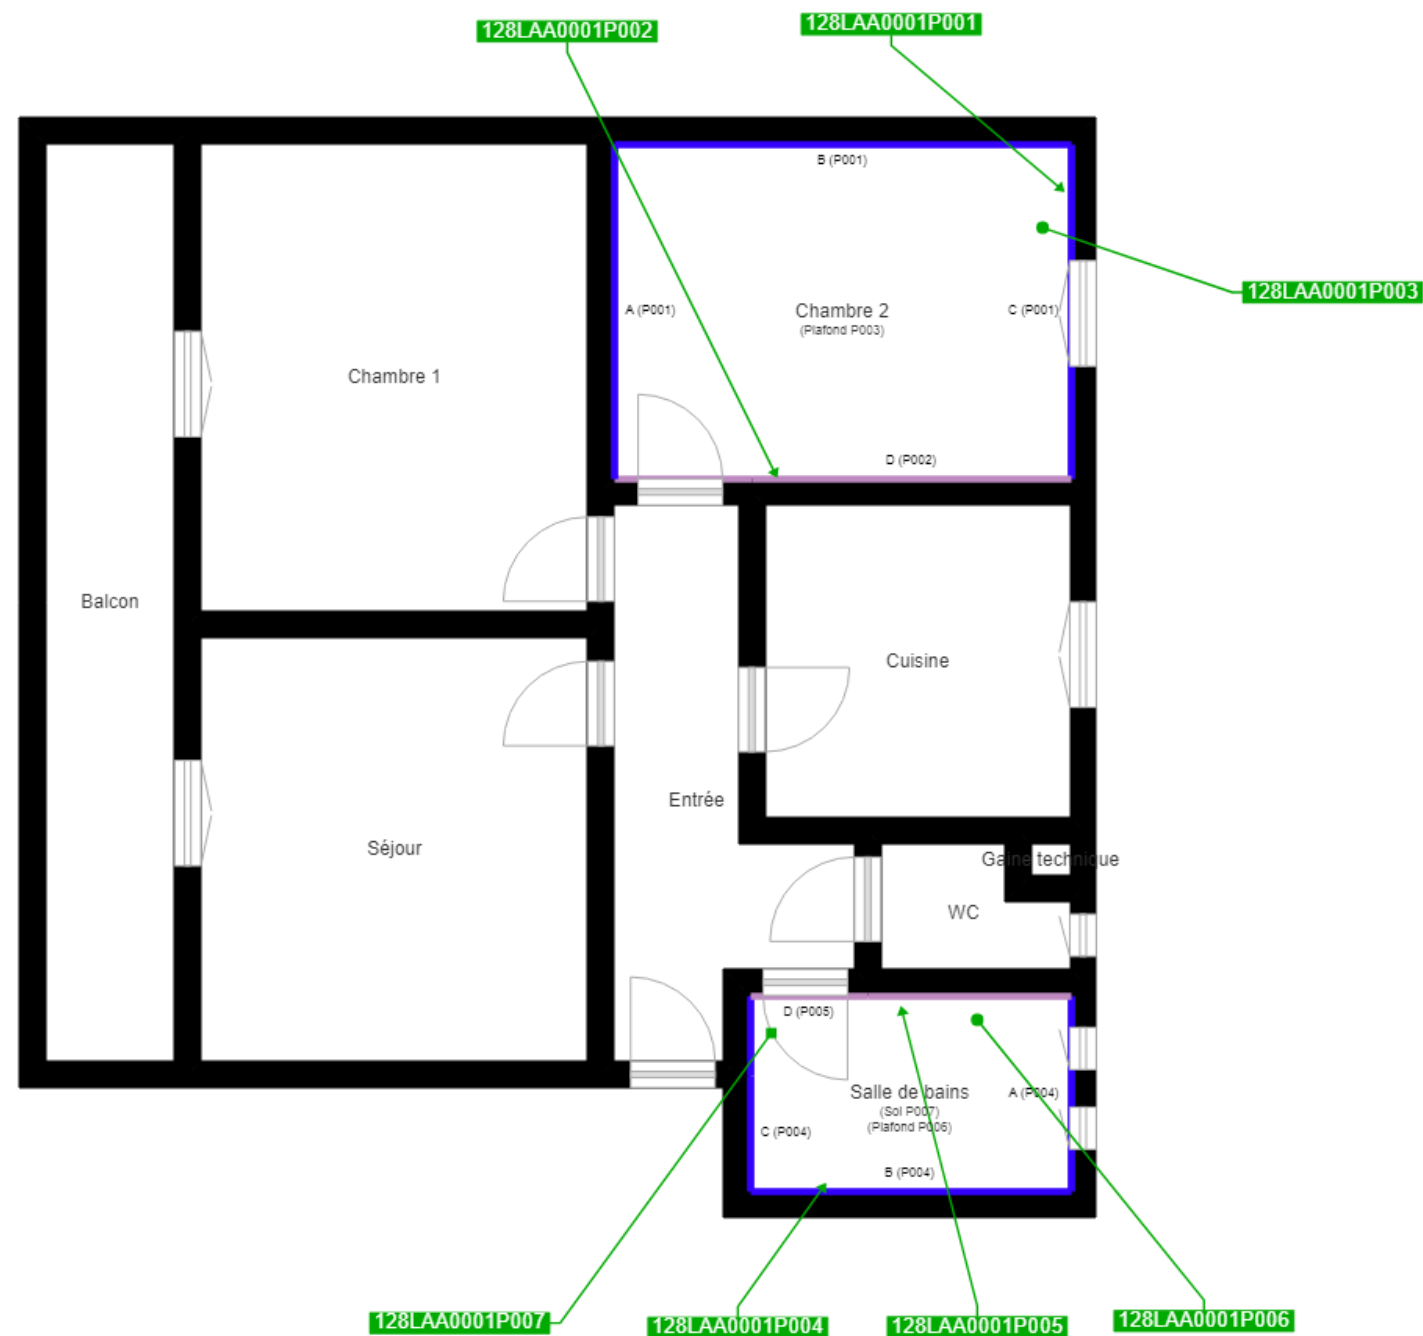
PLANCHE DE REPÉRAGE	Zone : Rez de chaussée	Vue de dessus
Auteur : IZABACHENE Lyes	Bien : 128LAA0001 - 81 AVENUE CARNOT 77140 ST PIERRE LES NEMOURS	Chaque support/équipement identifié a fait l'objet d'un sondage par le technicien
