Rapport de mission de repérage des matériaux et produits contenant de l'amiante avant réalisation de travaux

Norme NF X 46-020 V .2017

81 AVENUE CARNOT

LOGEMENT 2

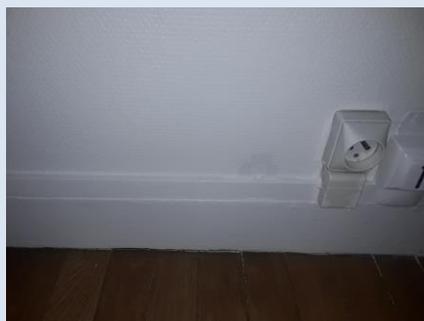
PRELEVEMENT : 128LAA0102P001			
NOM DU CLIENT	NUMERO DU DOSSIER		PIECE OU LOCAL
OPH77	128LAA0102 28/06/2019		Séjour (R+1)
ELEMENT	DESCRIPTIF DU LABORATOIRE	DATE DE PRELEVEMENT	NOM DE L'OPERATEUR
Béton	Matériau plâtreux blanc en vrac + peinture non séparable	28/06/2019	LEITE LOPES Alain
LOCALISATION		RESULTAT	
Mur D		Amiante non détecté

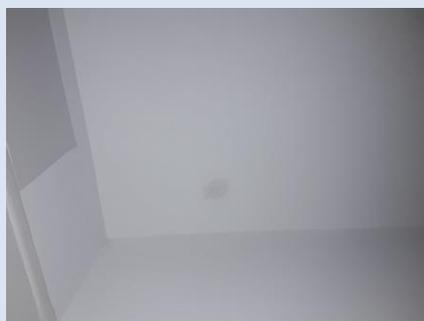
PRELEVEMENT : 128LAA0102P002			
NOM DU CLIENT	NUMERO DU DOSSIER		PIECE OU LOCAL
OPH77	128LAA0102 28/06/2019		Séjour (R+1)
ELEMENT	DESCRIPTIF DU LABORATOIRE	DATE DE PRELEVEMENT	NOM DE L'OPERATEUR
Enduit / Peinture béton	Enduit plâtreux blanc en vrac + peinture non séparable + papier non séparable	28/06/2019	LEITE LOPES Alain
LOCALISATION		RESULTAT	
Plafond		Amiante non détecté

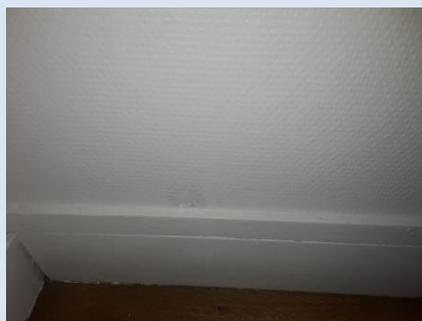
PRELEVEMENT : 128LAA0102P003			
NOM DU CLIENT	NUMERO DU DOSSIER	PIECE OU LOCAL	
OPH77	128LAA0102 28/06/2019	Séjour (R+1)	
ELEMENT	DESCRIPTIF DU LABORATOIRE	DATE DE PRELEVEMENT	NOM DE L'OPERATEUR
Enduit	Matériau plâtreux blanc en vrac + peinture avec couche en toile non séparable + carton non séparable	28/06/2019	LEITE LOPES Alain
LOCALISATION		RESULTAT	
Mur A		Amiante non détecté

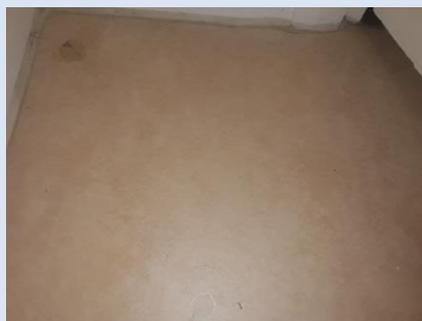
PRELEVEMENT : 128LAA0102P004			
NOM DU CLIENT	NUMERO DU DOSSIER	PIECE OU LOCAL	
OPH77	128LAA0102 28/06/2019	Cuisine (R+1)	
ELEMENT	DESCRIPTIF DU LABORATOIRE	DATE DE PRELEVEMENT	NOM DE L'OPERATEUR
Revêtement souple	Revêtement souple beige	28/06/2019	LEITE LOPES Alain
LOCALISATION		RESULTAT	
Sol		Fr1:Amiante non détecté

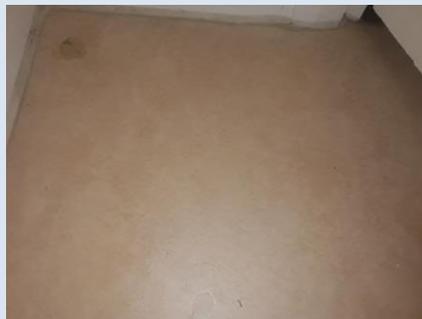
PRELEVEMENT : 128LAA0102P004			
NOM DU CLIENT	NUMERO DU DOSSIER		PIECE OU LOCAL
OPH77	128LAA0102 28/06/2019		Cuisine (R+1)
ELEMENT	DESCRIPTIF DU LABORATOIRE	DATE DE PRELEVEMENT	NOM DE L'OPERATEUR
Revêtement souple	Revêtement souple jaune	28/06/2019	LEITE LOPES Alain
LOCALISATION		RESULTAT	
Sol		Fr2:Amiante non détecté

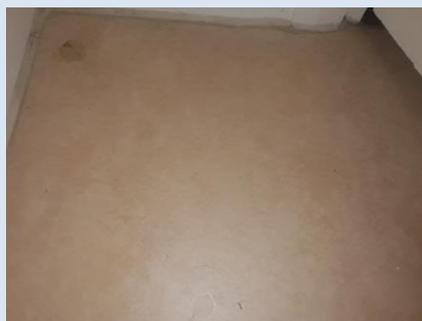
PRELEVEMENT : 128LAA0102P004			
NOM DU CLIENT	NUMERO DU DOSSIER		PIECE OU LOCAL
OPH77	128LAA0102 28/06/2019		Cuisine (R+1)
ELEMENT	DESCRIPTIF DU LABORATOIRE	DATE DE PRELEVEMENT	NOM DE L'OPERATEUR
Revêtement souple	Colle polymère jaune non séparable + colle polymère jaune non séparable + ragréage gris	28/06/2019	LEITE LOPES Alain
LOCALISATION		RESULTAT	
Sol		Fr3:Amiante non détecté

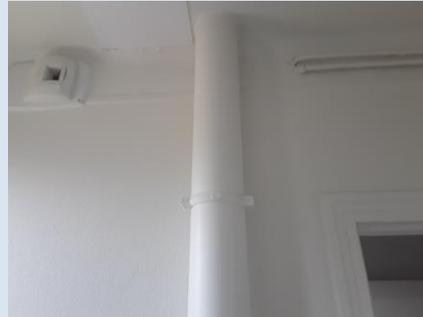
PRELEVEMENT : 128LAA0102P005			
NOM DU CLIENT	NUMERO DU DOSSIER		PIECE OU LOCAL
OPH77	128LAA0102 28/06/2019		Salle d'eau (R+1)
ELEMENT	DESCRIPTIF DU LABORATOIRE	DATE DE PRELEVEMENT	NOM DE L'OPERATEUR
Conduit PVC		28/06/2019	LEITE LOPES Alain
LOCALISATION		RESULTAT	
Colonnes de chutes		Non Analysé
