## Rapport de mission de repérage des matériaux et produits contenant de l'amiante avant réalisation de travaux

27 AVENUE DE ST EXUPERY LGT 2

77000 MELUN

RAPPORT N° :	13LD00002	Laboratoire d'Analyses :	ITGA
Repérage réalisé le :	26/12/2017	Adresse laboratoire :	3 RUE ARMAND HERPIN LACROIX - CS 46537 35065 RENNES CEDEX
Accompagnateur :		Numéro d'accréditation :	1-5967
Par :	Gaetan BEDEL	Organisme d'assurance professionnelle :	ALLIANZ
N° certificat :	CPDI3869	Adresse assurance :	Direction Opérations Entreprises 5C Esplanade Charles de Gaulle 33081 BORDEAUX CEDEX
Date d'obtention :	22/04/2016	N° de contrat d'assurance :	55897385
Organisme certificateur	I.CERT PARC EDONIA - BAT G - RUE DE LA TERRE VICTORIA - 35760 SAINT GREGOIRE	Date de validité :	31/12/2017

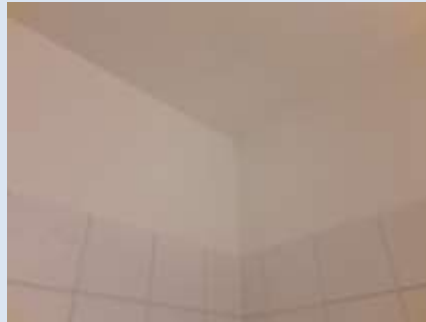
PRELEVEMENT : 13LD00002P001			
NOM DU CLIENT	NUMERO DU DOSSIER		PIECE OU LOCAL
OPH77	13LD00002 26/12/2017		Salle de bains
ELEMENT	DESCRIPTIF DU LABORATOIRE	DATE DE PRELEVEMENT	NOM DE L'OPERATEUR
Enduit / Peinture béton	Enduit plâtreux blanc en vrac + papier non séparable + peinture non séparable	26/12/2017	BEDEL Gaetan
LOCALISATION		RESULTAT	
Plafond		Amiante non détecté
