## Rapport de mission de repérage des matériaux et produits contenant de l'amiante avant réalisation de travaux

27 AVENU A. DE ST EXUPERY

77000 MELUN

RAPPORT N° :	13LD00403	Laboratoire d'Analyses :	ITGA
Repérage réalisé le :	03/08/2018	Adresse laboratoire :	3 RUE ARMAND HERPIN LACROIX - CS 46537 35065 RENNES CEDEX
Accompagnateur :		Numéro d'accréditation :	1-5967
Par :	Alain LEITE LOPES	Organisme d'assurance professionnelle :	AXA France
N° certificat :	CPDI4715	Adresse assurance :	313 Terrasses de l'Arche 92727 NANTERRE CEDEX
Date d'obtention :	17/01/2018	N° de contrat d'assurance :	10063271004
Organisme certificateur	I.Cert Parc EDONIA - Bâtiment G - Rue de la Terre Victoria - 35760 Saint-Grégoire	Date de validité :	31/12/2018

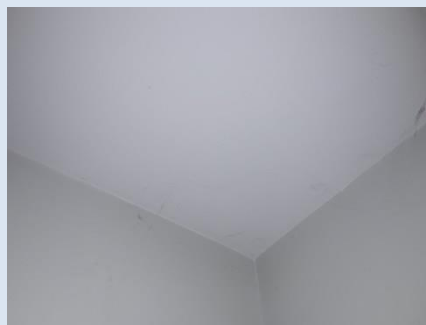
PRELEVEMENT : 13LD00403P003			
NOM DU CLIENT	NUMERO DU DOSSIER	PIECE OU LOCAL	
OPH77	13LD00403 03/08/2018	Salle de bains	
ELEMENT	DESCRIPTIF DU LABORATOIRE	DATE DE PRELEVEMENT	NOM DE L'OPERATEUR
Enduit / Peinture béton	Enduit plâtreux blanc en vrac + peintures multiples en faible quantité non séparable	03/08/2018	LEITE LOPES Alain
LOCALISATION		RESULTAT	
Plafond		Amiante non détecté

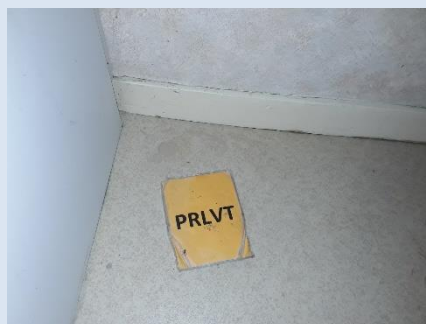
PRELEVEMENT : 13LD00403P005			
NOM DU CLIENT	NUMERO DU DOSSIER	PIECE OU LOCAL	
OPH77	13LD00403 03/08/2018	Placard	
ELEMENT	DESCRIPTIF DU LABORATOIRE	DATE DE PRELEVEMENT	NOM DE L'OPERATEUR
Revêtement souple	Revêtement souple beige + colle polymère jaune avec poussières non séparable + ragréage gris	03/08/2018	LEITE LOPES Alain
LOCALISATION		RESULTAT	
Sol		Amiante non détecté

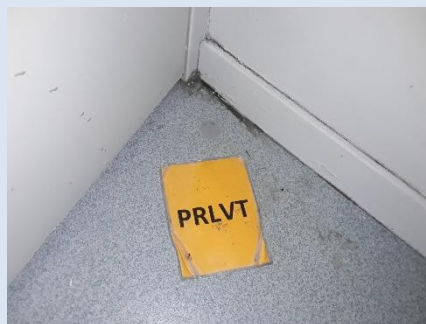
PRELEVEMENT : 13LD00403P006			
NOM DU CLIENT	NUMERO DU DOSSIER	PIECE OU LOCAL	
OPH77	13LD00403 03/08/2018	Salle de bains	
ELEMENT	DESCRIPTIF DU LABORATOIRE	DATE DE PRELEVEMENT	NOM DE L'OPERATEUR
Revêtement souple	Revêtement souple beige + colle polymère jaune avec poussières non séparable + ragréage gris	03/08/2018	LEITE LOPES Alain
LOCALISATION		RESULTAT	
Sol		Amiante non détecté

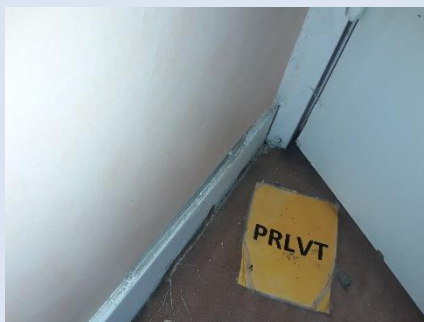
**PRELEVEMENT : 13LD00403P007**

NOM DU CLIENT	NUMERO DU DOSSIER	PIECE OU LOCAL	
OPH77	13LD00403 03/08/2018	Chambre 1	
ELEMENT	DESCRIPTIF DU LABORATOIRE	DATE DE PRELEVEMENT	NOM DE L'OPERATEUR
Moquette	Moquette marron avec couche en mousse + colle polymère jaune avec poussières	03/08/2018	LEITE LOPES Alain
LOCALISATION		RESULTAT	
Sol		Amiante non détecté

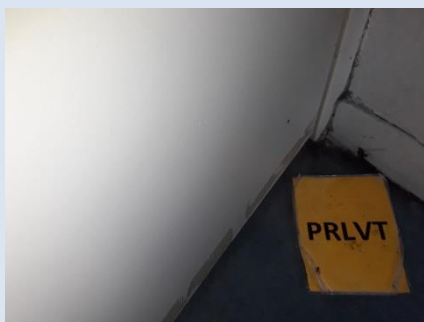
**PRELEVEMENT : 13LD00403P008**

NOM DU CLIENT	NUMERO DU DOSSIER	PIECE OU LOCAL	
OPH77	13LD00403 03/08/2018	Chambre 2	
ELEMENT	DESCRIPTIF DU LABORATOIRE	DATE DE PRELEVEMENT	NOM DE L'OPERATEUR
Moquette	Moquette marron avec couche en mousse + colle polymère jaune avec poussières non séparable + ragréage gris en faible quantité	03/08/2018	LEITE LOPES Alain
LOCALISATION		RESULTAT	
Sol		Amiante non détecté
