Rapport de mission de repérage des matériaux et produits contenant de l'amiante avant réalisation de travaux

27 AVENUE DE ST EXUPERY

77000 MELUN

RAPPORT N° :	13LD00603	Laboratoire d'Analyses :	ITGA
Repérage réalisé le :	28/02/2018	Adresse laboratoire :	3 RUE ARMAND HERPIN LACROIX - CS 46537 35065 RENNES CEDEX
Accompagnateur :		Numéro d'accréditation :	1-5967
Par :	Mickaël JULIEN	Organisme d'assurance professionnelle :	AXA France
N° certificat :	CPDI 4129	Adresse assurance :	313 Terrasses de l'Arche 92727 NANTERRE CEDEX
Date d'obtention :	01/01/2017	N° de contrat d'assurance :	10063271004
Organisme certificateur	I.CERT Parc Edonia - Bâtiment G - Rue de la Terre Victoria - 35760 SAINT-GREGOIRE	Date de validité :	31/12/2018

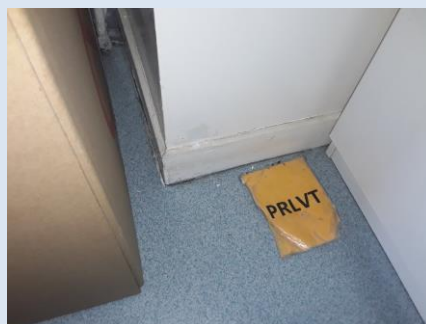
PRELEVEMENT : 13LD00603P001			
NOM DU CLIENT	NUMERO DU DOSSIER		PIECE OU LOCAL
OPH77	13LD00603 28/02/2018		Salle de bains
ELEMENT	DESCRIPTIF DU LABORATOIRE	DATE DE PRELEVEMENT	NOM DE L'OPERATEUR
Enduit béton	Enduit plâtreux blanc en vrac non séparable + peintures multiples non séparable	28/02/2018	JULIEN Mickaël
LOCALISATION		RESULTAT	
Mur C		Amiante non détecté

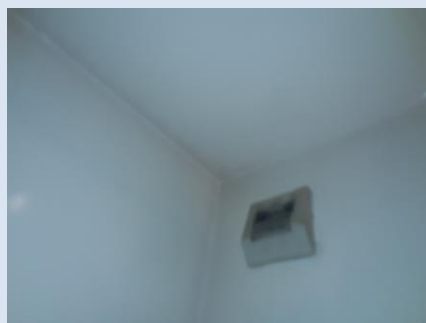
PRELEVEMENT : 13LD00603P002			
NOM DU CLIENT	NUMERO DU DOSSIER		PIECE OU LOCAL
OPH77	13LD00603 28/02/2018		Salle de bains
ELEMENT	DESCRIPTIF DU LABORATOIRE	DATE DE PRELEVEMENT	NOM DE L'OPERATEUR
Enduit béton	Enduit plâtreux blanc en vrac non séparable + carton non séparable + peinture non séparable	28/02/2018	JULIEN Mickaël
LOCALISATION		RESULTAT	
Plafond		Amiante non détecté

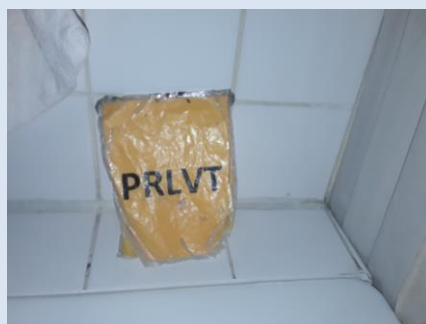
PRELEVEMENT : 13LD00603P003			
NOM DU CLIENT	NUMERO DU DOSSIER	PIECE OU LOCAL	
OPH77	13LD00603 28/02/2018	Salle de bains	
ELEMENT	DESCRIPTIF DU LABORATOIRE	DATE DE PRELEVEMENT	NOM DE L'OPERATEUR
Faïence 1	Colle beige avec couche cartonnée + couche plâtreuse blanche + carrelage	28/02/2018	JULIEN Mickaël
LOCALISATION		RESULTAT	
Mur F		Amiante non détecté

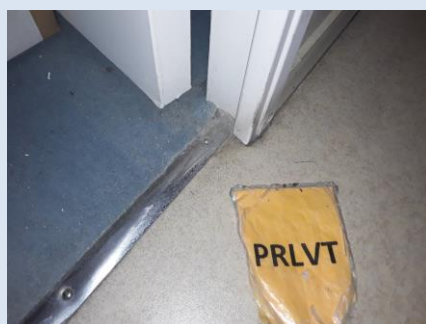
PIECE	ETAGE	ELEMENTS	DESCRIPTIF LABORATOIRE	Echantillon	REPERAGE	ETAT	RESULTAT	METHODE
Chambre 1		Moquette	Moquette bleue + colle polymère jaune non séparable + ragréage gris en faible quantité non séparable	13LD00603P004	Sol	DEGRADATION PARTIELLE	Présence de fibres d'amiante (*)	ZSO

PRELEVEMENT : 13LD00603P004			
NOM DU CLIENT	NUMERO DU DOSSIER	PIECE OU LOCAL	
OPH77	13LD00603 28/02/2018	Chambre 1	
ELEMENT	DESCRIPTIF DU LABORATOIRE	DATE DE PRELEVEMENT	NOM DE L'OPERATEUR
Moquette	Moquette bleue + colle polymère jaune non séparable + ragréage gris en faible quantité non séparable	28/02/2018	JULIEN Mickaël
LOCALISATION		RESULTAT	
Sol		Présence de fibres d'amiante (*)

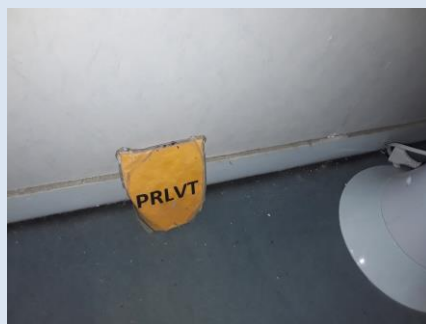
PRELEVEMENT : 13LD00603P006			
NOM DU CLIENT	NUMERO DU DOSSIER	PIECE OU LOCAL	
OPH77	13LD00603 28/02/2018	Chambre 1	
ELEMENT	DESCRIPTIF DU LABORATOIRE	DATE DE PRELEVEMENT	NOM DE L'OPERATEUR
Enduit plaque de plâtre	Enduit plâtreux blanc en vrac + carton non séparable + peinture non séparable	28/02/2018	JULIEN Mickaël
LOCALISATION		RESULTAT	
Mur B		Amiante non détecté

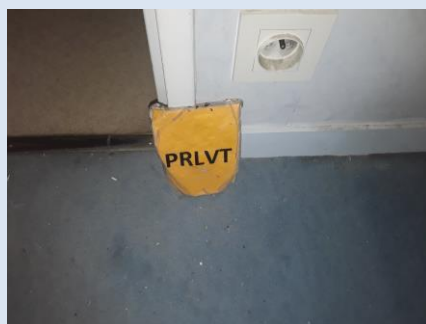
PRELEVEMENT : 13LD00603P007

NOM DU CLIENT	NUMERO DU DOSSIER	PIECE OU LOCAL	
OPH77	13LD00603 28/02/2018	Chambre 1	
ELEMENT	DESCRIPTIF DU LABORATOIRE	DATE DE PRELEVEMENT	NOM DE L'OPERATEUR
Enduit plaque de plâtre	Enduit plâtreux blanc en vrac non séparable + carton non séparable + peinture non séparable	28/02/2018	JULIEN Mickaël
LOCALISATION		RESULTAT	
Mur D		Amiante non détecté

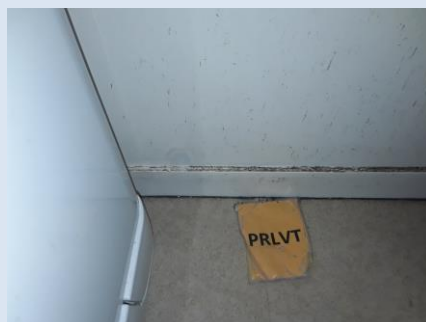
PRELEVEMENT : 13LD00603P008

NOM DU CLIENT	NUMERO DU DOSSIER	PIECE OU LOCAL	
OPH77	13LD00603 28/02/2018	Cuisine	
ELEMENT	DESCRIPTIF DU LABORATOIRE	DATE DE PRELEVEMENT	NOM DE L'OPERATEUR
Enduit plaque de plâtre	Enduit plâtreux blanc en vrac avec poussières non séparable + carton non séparable + peinture non séparable	28/02/2018	JULIEN Mickaël
LOCALISATION		RESULTAT	
Mur B		Amiante non détecté
