Rapport de Repérage Amiante Avant réalisation de travaux dans un immeuble bâti

Numéro de dossier : MA2111036588
Date d'intervention : 29/11/2021

13LD10502
29 AVENUE A DE SAINT EXUPERY
77000 MELUN
Bat. N/A, cage :D1; Etage 05; Porte 2

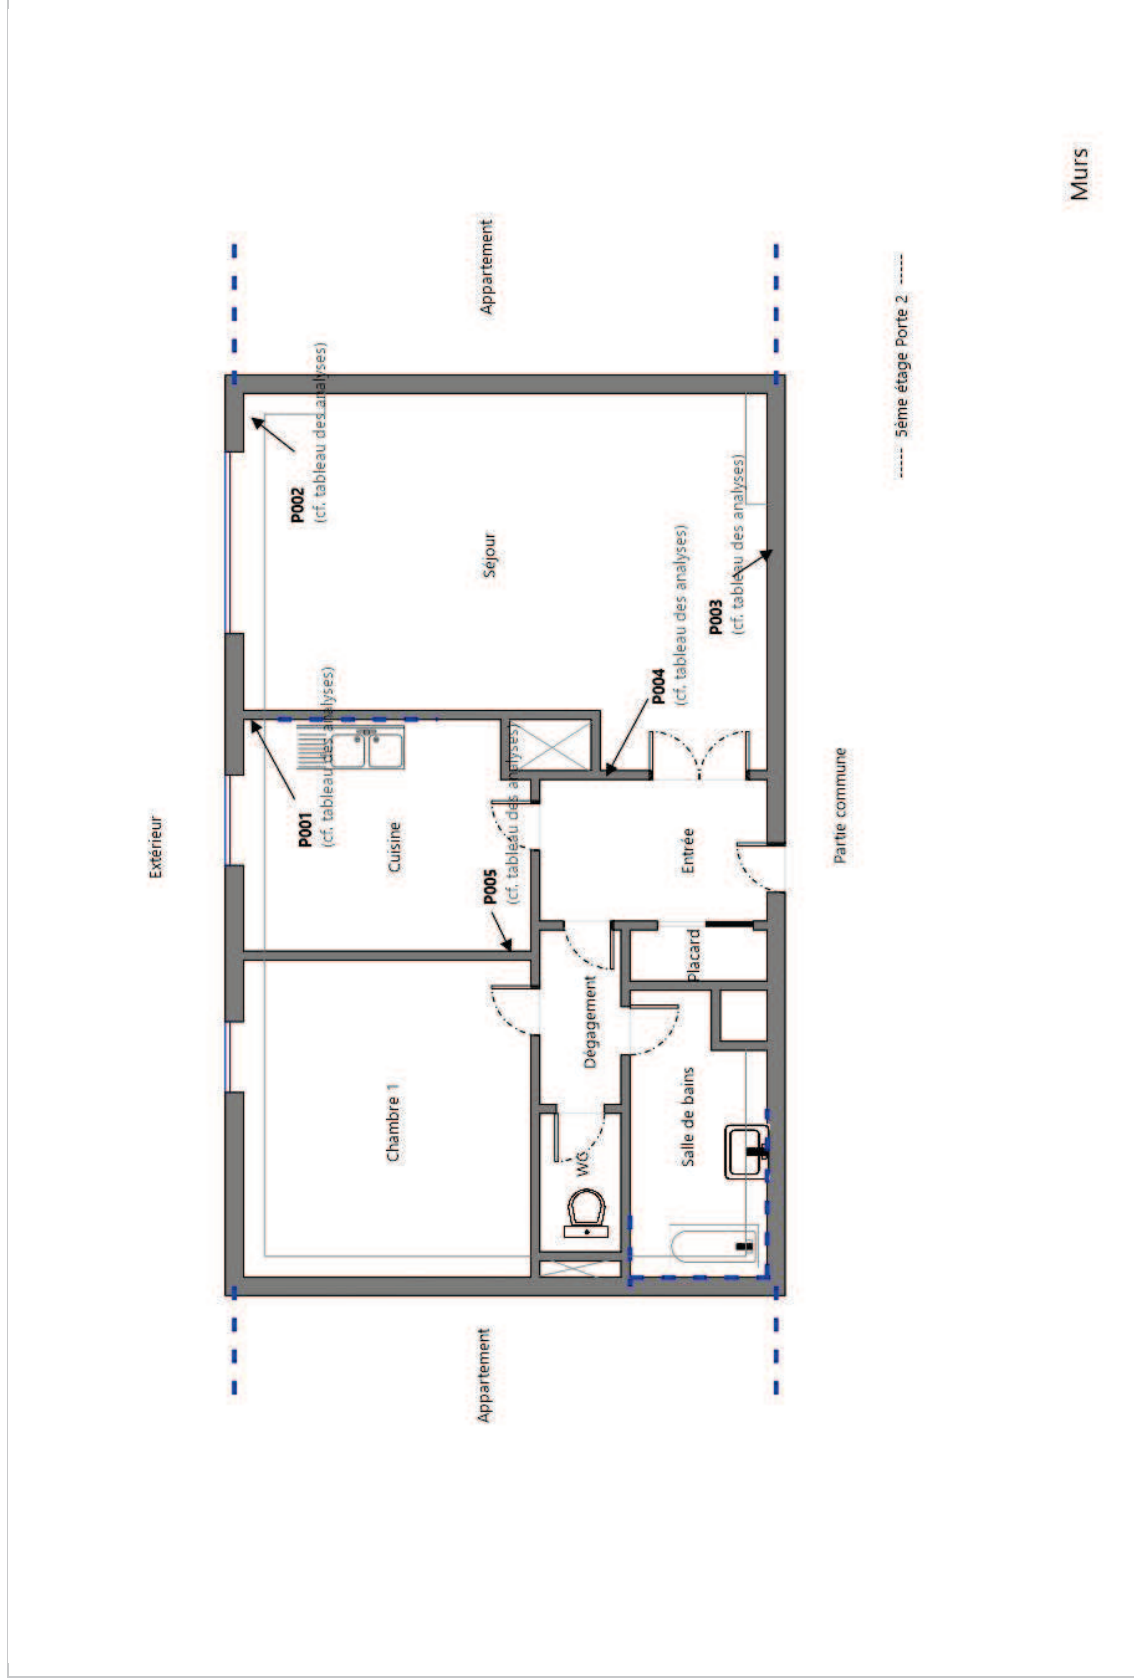
Murs

Aucun matériau amianté n'a été repéré suite au descriptif de travaux et programme de repérage menées au point 4 du présent rapport, aucune quantification n'est donc requise.
