Rapport de repérage des matériaux et produits contenant de l'amiante avant démolition d'un immeuble bâti

Numéro de dossier : M5704307
Date d'intervention : 07/05/2025

13 Square de Lorient (13LDL1205)
77000 Melun

Lot numéro 13LDL1205,

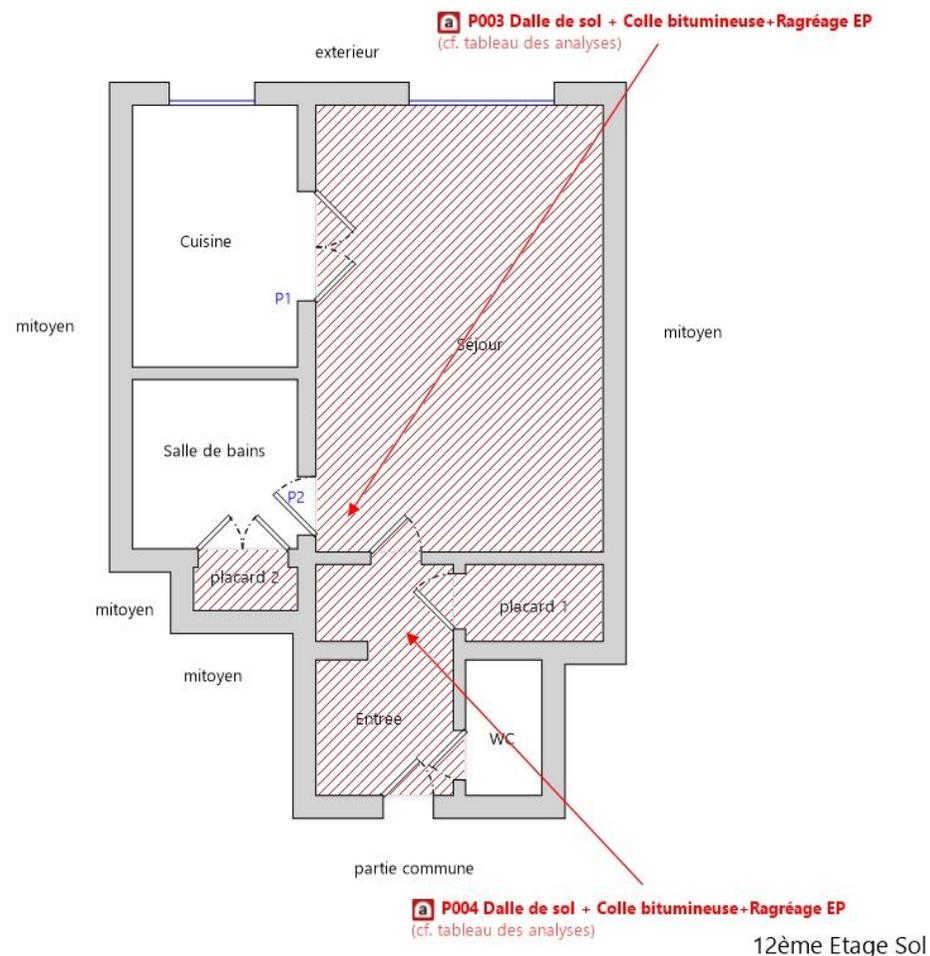
ZPSO	Niveau	Localisation	Zone	Description du prélèvement réalisé	Estimatif des quantités
ZPSO002	12ème étage	Entrée; placard 1; Séjour; placard 2	Sol	<p><u>Analyse : P003</u></p> <ul style="list-style-type: none"> - Phase 1 Matériau semi-dur de type dalle de sol (gris) (Présence d'amiante) - Phase 2 Matériau de type colle (fibreuse) (bitumineux) (noir) ; matériau semi-dur de type ragréage (gris) (Présence d'amiante) <p><u>Analyse : P004</u></p> <ul style="list-style-type: none"> - Phase 1 Matériau semi-dur de type dalle de sol (gris) (Présence d'amiante) - Phase 2 Matériau de type colle (fibreuse) (bitumineux) (noir) ; matériau semi-dur de type ragréage (gris) (Présence d'amiante) 	23,5m ²
ZPSO009	12ème étage	Séjour; Cuisine	Doublages avec liaisons sur murs et plafonds		16m ²

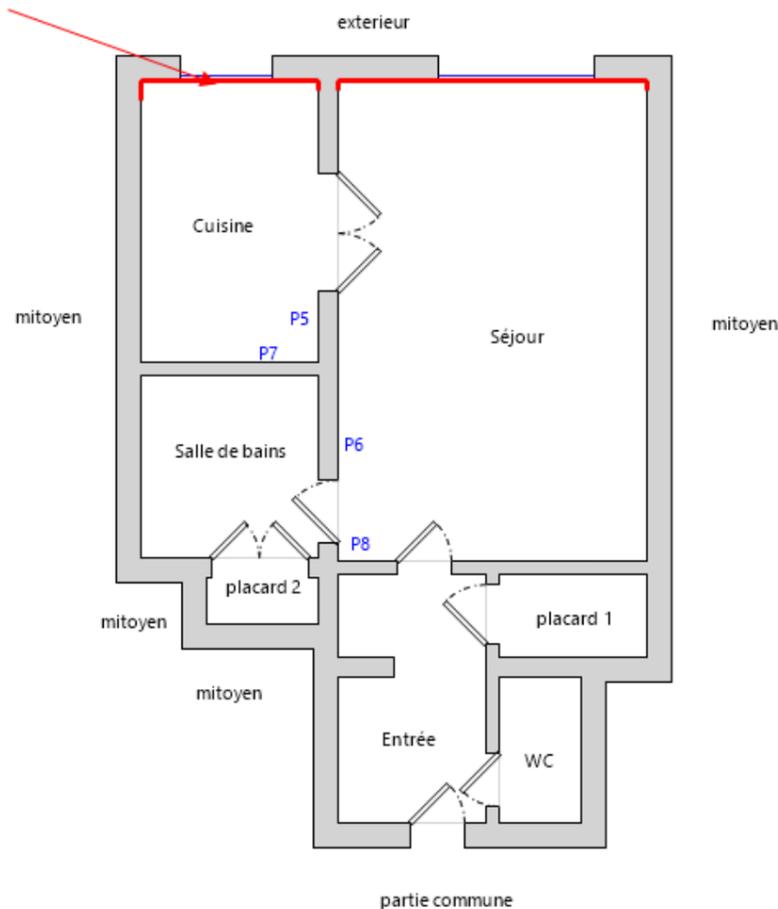
12ème Etage Mur

a ZPSO009 Enduit de jointoiment des plaques de plâtre (Peinture + Enduit de jointoiment + Bande + plaques de plâtre)

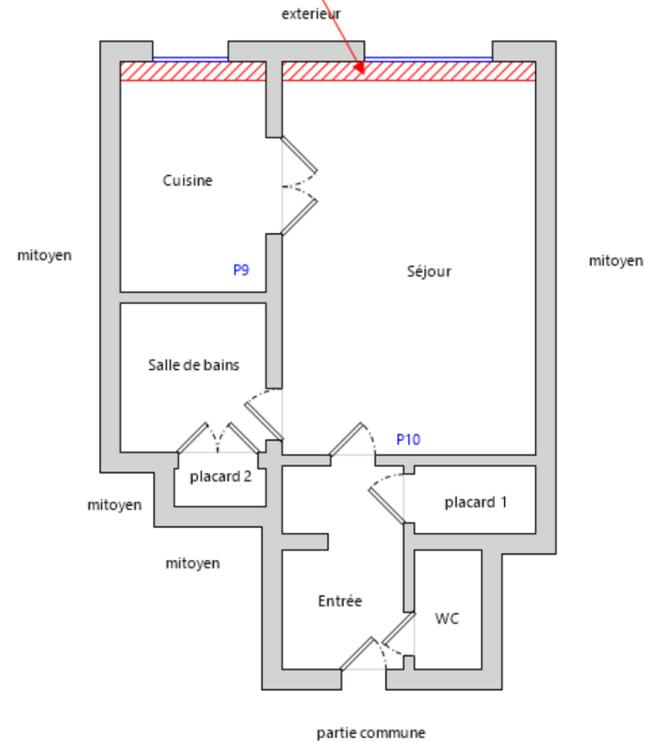
12ème Etage Plafond

a ZPSO009 Enduit de jointoiment des plaques de plâtre (Peinture + Enduit de jointoiment + Bande + plaques de plâtre)
