Rapport de mission de repérage des matériaux et produits contenant de l'amiante avant réalisation de travaux

17 SQUARE F. COUPERIN LGT 1

1
77000 MELUN

RAPPORT N° :	13LBD0201	Laboratoire d'Analyses :	ITGA
Repérage réalisé le :	03/01/2018	Adresse laboratoire :	3 RUE ARMAND HERPIN LACROIX - CS 46537 35065 RENNES CEDEX
Accompagnateur :		Numéro d'accréditation :	1-5967
Par :	Mickaël JULIEN	Organisme d'assurance professionnelle :	ALLIANZ
N° certificat :	CPDI 4129	Adresse assurance :	Direction Opérations Entreprises 5C Esplanade Charles de Gaulle 33081 BORDEAUX CEDEX
Date d'obtention :	01/01/2017	N° de contrat d'assurance :	55897385
Organisme certificateur	I.CERT Parc Edonia - Bâtiment G - Rue de la Terre Victoria - 35760 SAINT-GREGOIRE	Date de validité :	31/12/2017

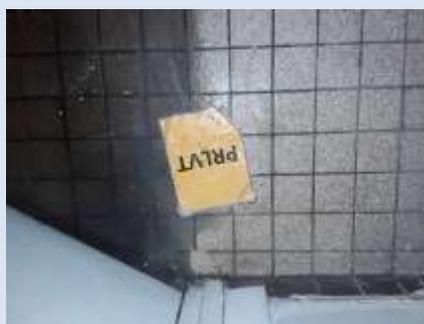
PRELEVEMENT : 13LBD0201P001			
NOM DU CLIENT	NUMERO DU DOSSIER		PIECE OU LOCAL
OPH77	13LBD0201 03/01/2018		Cuisine
ELEMENT	DESCRIPTIF DU LABORATOIRE	DATE DE PRELEVEMENT	NOM DE L'OPERATEUR
Carrelage	Colle beige en vrac non séparable + joint cassant gris en faible quantité en vrac non séparable + carrelage	03/01/2018	JULIEN Mickaël
LOCALISATION		RESULTAT	
Sol		Amiante non détecté

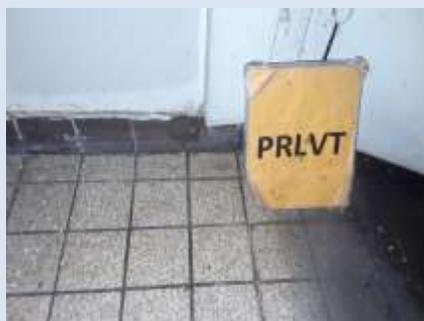
PRELEVEMENT : 13LBD0201P002			
NOM DU CLIENT	NUMERO DU DOSSIER		PIECE OU LOCAL
OPH77	13LBD0201 03/01/2018		Cuisine
ELEMENT	DESCRIPTIF DU LABORATOIRE	DATE DE PRELEVEMENT	NOM DE L'OPERATEUR
Plinthes	Colle beige + papier non séparable	03/01/2018	JULIEN Mickaël
LOCALISATION		RESULTAT	
Mur D		Fr1:Amiante détecté (Chrysotile)

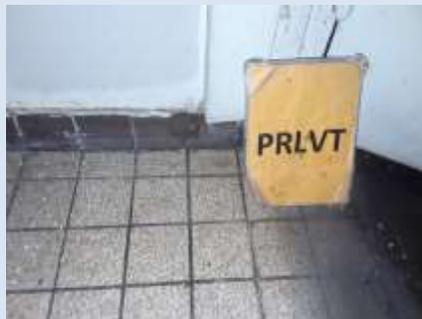
PRELEVEMENT : 13LBD0201P002			
NOM DU CLIENT	NUMERO DU DOSSIER		PIECE OU LOCAL
OPH77	13LBD0201 03/01/2018		Cuisine
ELEMENT	DESCRIPTIF DU LABORATOIRE	DATE DE PRELEVEMENT	NOM DE L'OPERATEUR
Plinthes	Carrelage	03/01/2018	JULIEN Mickaël
LOCALISATION		RESULTAT	
Mur D		Fr2:Amiante non détecté

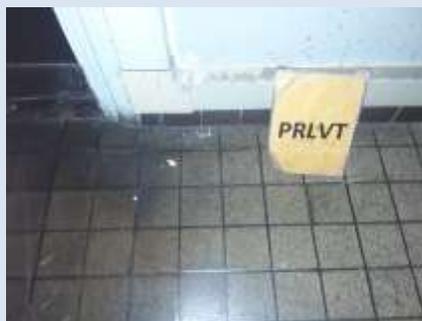
PRELEVEMENT : 13LBD0201P003			
NOM DU CLIENT	NUMERO DU DOSSIER		PIECE OU LOCAL
OPH77	13LBD0201 03/01/2018		Cuisine
ELEMENT	DESCRIPTIF DU LABORATOIRE	DATE DE PRELEVEMENT	NOM DE L'OPERATEUR
Enduit / Peinture plaque de plâtre	Enduit plâtreux blanc en vrac non séparable + peintures multiples non séparable + carton non séparable	03/01/2018	JULIEN Mickaël
LOCALISATION		RESULTAT	
Mur D		Présence de fibres d'amiante (*)

Fraction Analytique	Technique analytique en date d'essai	Résultat	Type d'analyse	Nb de prélèvements
Enduit plâtreux blanc en vrac non séparables + plâtres multiples non séparables = carton non séparables	META le 10/01/2018	Présence de fibres d'amiante (*)	Chrysole	3

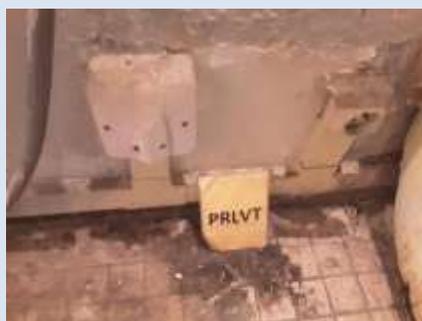
PRELEVEMENT : 13LBD0201P004

NOM DU CLIENT	NUMERO DU DOSSIER	PIECE OU LOCAL	
OPH77	13LBD0201 03/01/2018	Cuisine	
ELEMENT	DESCRIPTIF DU LABORATOIRE	DATE DE PRELEVEMENT	NOM DE L'OPERATEUR
Enduit béton	Enduit plâtreux blanc en vrac non séparable + peintures multiples non séparable	03/01/2018	JULIEN Mickaël
LOCALISATION		RESULTAT	
Mur A		Amiante non détecté

Fraction Analytique	Technique analytique en date d'essai	Résultat	Type d'analyse	Nb de prélèvements
Enduit plâtreux blanc en vrac non séparables + plâtres multiples non séparables	META le 10/01/2018	Absence de fibres	---	3

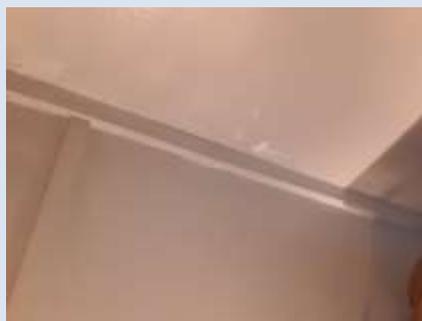
PRELEVEMENT : 13LBD0201P005

NOM DU CLIENT	NUMERO DU DOSSIER	PIECE OU LOCAL	
OPH77	13LBD0201 03/01/2018	Cuisine	
ELEMENT	DESCRIPTIF DU LABORATOIRE	DATE DE PRELEVEMENT	NOM DE L'OPERATEUR
Enduit béton	Enduit plâtreux blanc en vrac non séparable + peintures multiples non séparable	03/01/2018	JULIEN Mickaël
LOCALISATION		RESULTAT	
Plafond		Amiante non détecté

Fraction Analytique	Technique analytique en date d'essai	Résultat	Type d'analyse	N° de prélèvement
Enduit plâtrés lisses en vrac non séparables + plâtrages multiples non séparables	META le 10/01/2018	Absence non détecté	---	1
