Rapport de mission de repérage des matériaux et produits contenant de l'amiante avant réalisation de travaux

9 AVENUE DE A. DE ST EXUPERY LGT 1

77000 MELUN

RAPPORT N° :	13LBI0001	Laboratoire d'Analyses :	ITGA
Repérage réalisé le :	08/12/2017	Adresse laboratoire :	3 RUE ARMAND HERPIN LACROIX - CS 46537 35065 RENNES CEDEX
Accompagnateur :		Numéro d'accréditation :	1-5967
Par :	Tristan BRUNOT	Organisme d'assurance professionnelle :	ALLIANZ
N° certificat :	CPDI 3541	Adresse assurance :	Direction Opérations Entreprises 5C Esplanade Charles de Gaulle 33081 BORDEAUX CEDEX
Date d'obtention :	06/08/2015	N° de contrat d'assurance :	55897385
Organisme certificateur	I.CERT PARC EDONIA - BAT G - RUE DE LA TERRE VICTORIA - 35760 SAINT GREGOIRE	Date de validité :	31/12/2017

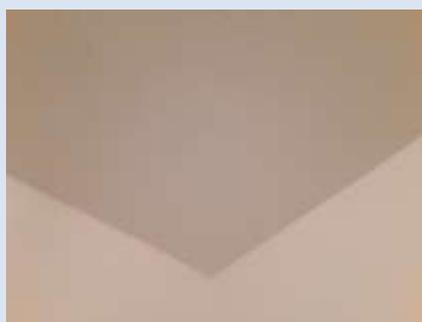
PRELEVEMENT : 13LBI0001P001			
NOM DU CLIENT	NUMERO DU DOSSIER		PIECE OU LOCAL
OPH77	13LBI0001 08/12/2017		Entrée
ELEMENT	DESCRIPTIF DU LABORATOIRE	DATE DE PRELEVEMENT	NOM DE L'OPERATEUR
Revêtement souple	Dalle dure cassante grise	08/12/2017	BRUNOT Tristan
LOCALISATION		RESULTAT	
Sol		Fr1:Amiante détecté (Chrysotile)

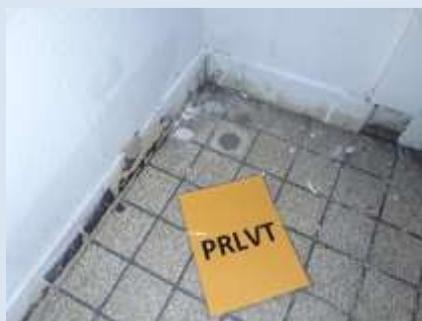
PRELEVEMENT : 13LBI0001P002			
NOM DU CLIENT	NUMERO DU DOSSIER		PIECE OU LOCAL
OPH77	13LBI0001 08/12/2017		Cuisine
ELEMENT	DESCRIPTIF DU LABORATOIRE	DATE DE PRELEVEMENT	NOM DE L'OPERATEUR
Carrelage	Colle grise + matériau plâtreux blanc en vrac non séparable + matériau compact gris hétérogène + carrelage	08/12/2017	BRUNOT Tristan
LOCALISATION		RESULTAT	
Sol		Amiante non détecté

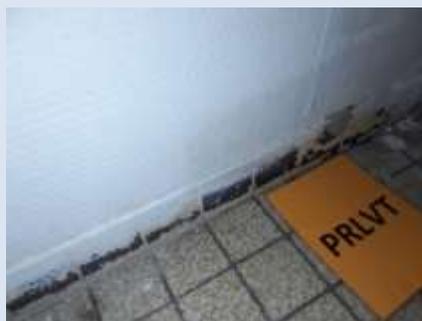
PRELEVEMENT : 13LBI0001P003			
NOM DU CLIENT	NUMERO DU DOSSIER	PIECE OU LOCAL	
OPH77	13LBI0001 08/12/2017	Cuisine	
ELEMENT	DESCRIPTIF DU LABORATOIRE	DATE DE PRELEVEMENT	NOM DE L'OPERATEUR
Plinthes	Colle grise non séparable + matériau compact gris + peintures multiples non séparable + carrelage	08/12/2017	BRUNIoT Tristan
LOCALISATION		RESULTAT	
Mur C		Amiante non détecté

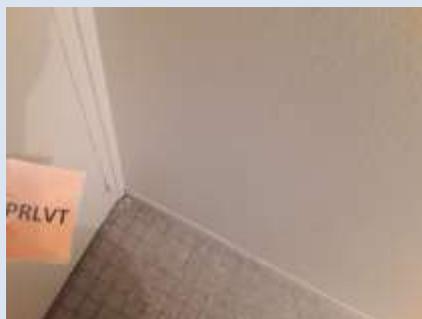
PRELEVEMENT : 13LBI0001P004			
NOM DU CLIENT	NUMERO DU DOSSIER	PIECE OU LOCAL	
OPH77	13LBI0001 08/12/2017	Salle de bains	
ELEMENT	DESCRIPTIF DU LABORATOIRE	DATE DE PRELEVEMENT	NOM DE L'OPERATEUR
Enduit béton	Enduit plâtreux blanc en vrac + peintures multiples non séparable	08/12/2017	BRUNIoT Tristan
LOCALISATION		RESULTAT	
Mur A		Amiante non détecté

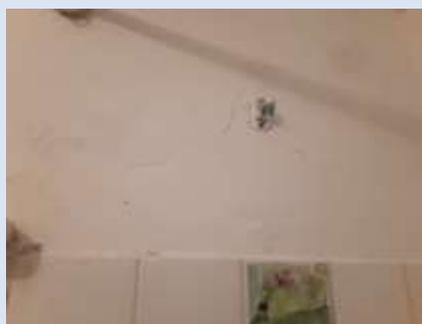
PRELEVEMENT : 13LBI0001P005			
NOM DU CLIENT	NUMERO DU DOSSIER	PIECE OU LOCAL	
OPH77	13LBI0001 08/12/2017	Salle de bains	
ELEMENT	DESCRIPTIF DU LABORATOIRE	DATE DE PRELEVEMENT	NOM DE L'OPERATEUR
Enduit / Calicot	Enduit plâtreux beige en vrac + peinture non séparable	08/12/2017	BRUNOT Tristan
LOCALISATION		RESULTAT	
Mur C		Amiante non détecté

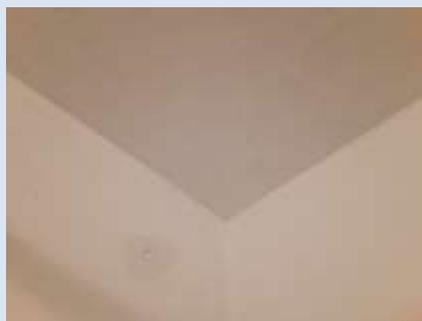
PRELEVEMENT : 13LBI0001P006			
NOM DU CLIENT	NUMERO DU DOSSIER	PIECE OU LOCAL	
OPH77	13LBI0001 08/12/2017	Salle de bains	
ELEMENT	DESCRIPTIF DU LABORATOIRE	DATE DE PRELEVEMENT	NOM DE L'OPERATEUR
Enduit béton	Enduit plâtreux blanc en vrac + peinture non séparable	08/12/2017	BRUNOT Tristan
LOCALISATION		RESULTAT	
Plafond		Amiante non détecté

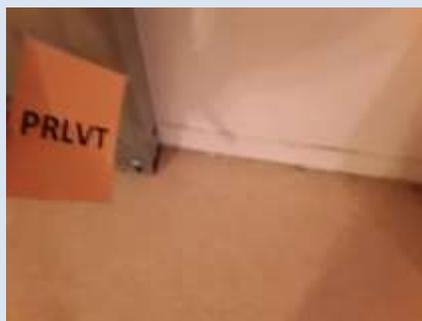
PRELEVEMENT : 13LBI0001P007			
NOM DU CLIENT	NUMERO DU DOSSIER		PIECE OU LOCAL
OPH77	13LBI0001 08/12/2017		Séjour
ELEMENT	DESCRIPTIF DU LABORATOIRE	DATE DE PRELEVEMENT	NOM DE L'OPERATEUR
Enduit / Calicot	Enduit plâtreux blanc en vrac + carton non séparable + toile fibreuse blanche non séparable + peinture non séparable	08/12/2017	BRUNIoT Tristan
LOCALISATION		RESULTAT	
Mur B		Amiante non détecté

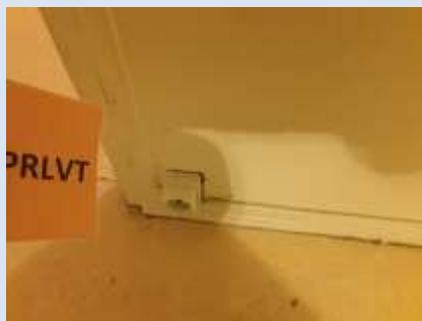
PRELEVEMENT : 13LBI0001P008			
NOM DU CLIENT	NUMERO DU DOSSIER		PIECE OU LOCAL
OPH77	13LBI0001 08/12/2017		Séjour
ELEMENT	DESCRIPTIF DU LABORATOIRE	DATE DE PRELEVEMENT	NOM DE L'OPERATEUR
Enduit béton	Enduit plâtreux blanc en vrac + peinture non séparable	08/12/2017	BRUNIoT Tristan
LOCALISATION		RESULTAT	
Mur C		Amiante non détecté

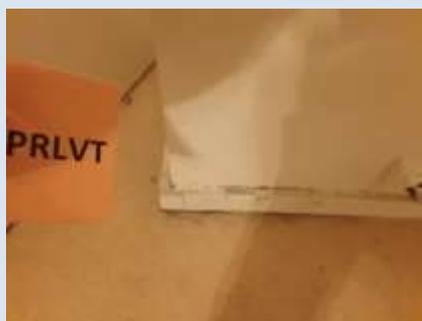
PRELEVEMENT : 13LBI0001P009			
NOM DU CLIENT	NUMERO DU DOSSIER		PIECE OU LOCAL
OPH77	13LBI0001 08/12/2017		Séjour
ELEMENT	DESCRIPTIF DU LABORATOIRE	DATE DE PRELEVEMENT	NOM DE L'OPERATEUR
Enduit / Calicot	Enduit plâtreux blanc en vrac + carton en vrac non séparable + peinture non séparable	08/12/2017	BRUNOT Tristan
LOCALISATION		RESULTAT	
Mur D		Amiante détecté (Chrysotile)
