Rapport de mission de repérage des matériaux et produits contenant de l'amiante avant réalisation de travaux

Norme NF X 46-020 V .2017

14 RUE COLONEL PICOT

RAPPORT N° :	13LC40201	Laboratoire d'Analyses :	EUROFINS
Repérage réalisé le :	18/07/2019	Adresse laboratoire :	1294 rue Achille Pères - Bâtiment B1 - 59640 Dunkerque
Accompagnateur :		Numéro d'accréditation :	1-1935
Par :	Tristan BRUNOT	Organisme d'assurance professionnelle :	AXA France
N° certificat :	CPDI 3541	Adresse assurance :	313 Terrasses de l'Arche 92727 NANTERRE CEDEX
Date d'obtention :	27/12/2017	N° de contrat d'assurance :	10158549604
Organisme certificateur	I.CERT PARC EDONIA - BAT G - RUE DE LA TERRE VICTORIA - 35760 SAINT GREGOIRE	Date de validité :	31/12/2019

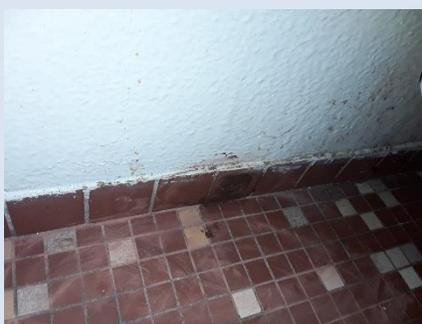
PRELEVEMENT : 13LC40201P001			
NOM DU CLIENT	NUMERO DU DOSSIER		PIECE OU LOCAL
OPH77	13LC40201 18/07/2019		Cuisine (NC)
ELEMENT	DESCRIPTIF DU LABORATOIRE	DATE DE PRELEVEMENT	NOM DE L'OPERATEUR
Colle plinthe	Matériau dur de type carrelage, faïence (marron) ; matériau dur de type ciment-colle (gris)	18/07/2019	BRUNOT Tristan
LOCALISATION		RESULTAT	
Mur A		AmianteNonDetecte

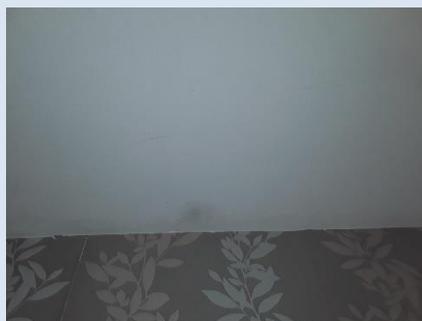
PRELEVEMENT : 13LC40201P003			
NOM DU CLIENT	NUMERO DU DOSSIER	PIECE OU LOCAL	
OPH77	13LC40201 18/07/2019	Chambre 3 (Rez de chaussée)	
ELEMENT	DESCRIPTIF DU LABORATOIRE	DATE DE PRELEVEMENT	NOM DE L'OPERATEUR
Enduit béton	Matériau de type peinture (blanc) ; matériau semi-dur de type enduit (blanc) ; matériau dur de type mortier, béton, chape (gris)	18/07/2019	BRUNOT Tristan
LOCALISATION		RESULTAT	
Plafond		AmianteNonDetecte

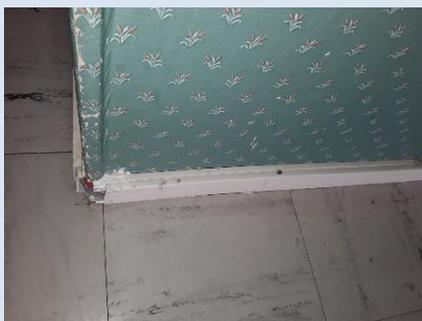
PRELEVEMENT : 13LC40201P005			
NOM DU CLIENT	NUMERO DU DOSSIER	PIECE OU LOCAL	
OPH77	13LC40201 18/07/2019	Chambre 2 (Rez de chaussée)	
ELEMENT	DESCRIPTIF DU LABORATOIRE	DATE DE PRELEVEMENT	NOM DE L'OPERATEUR
Enduit plaque de plâtre	Matériau semi-dur de type enduit (blanc)	18/07/2019	BRUNOT Tristan
LOCALISATION		RESULTAT	
Mur F		AmianteNonDetecte

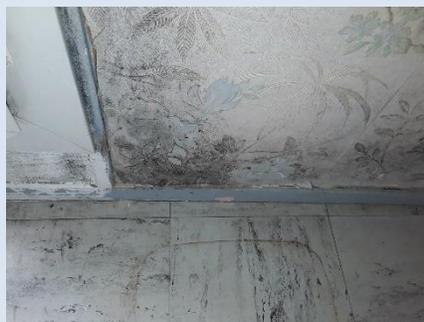
PRELEVEMENT : 13LC40201P006			
NOM DU CLIENT	NUMERO DU DOSSIER	PIECE OU LOCAL	
OPH77	13LC40201 18/07/2019	Chambre 1 (Rez de chaussée)	
ELEMENT	DESCRIPTIF DU LABORATOIRE	DATE DE PRELEVEMENT	NOM DE L'OPERATEUR
Enduit béton	Matériau dur de type mortier, béton, chape (gris)	18/07/2019	BRUNOT Tristan
LOCALISATION		RESULTAT	
Mur B		AmianteNonDetecte

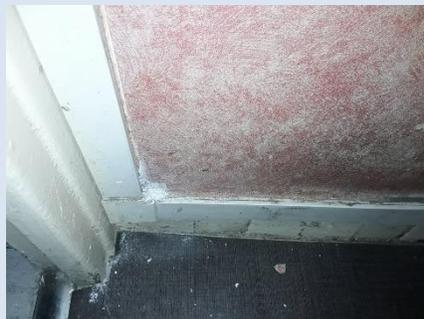
PRELEVEMENT : 13LC40201P007			
NOM DU CLIENT	NUMERO DU DOSSIER	PIECE OU LOCAL	
OPH77	13LC40201 18/07/2019	WC (Rez de chaussée)	
ELEMENT	DESCRIPTIF DU LABORATOIRE	DATE DE PRELEVEMENT	NOM DE L'OPERATEUR
Enduit plaque de plâtre	Matériau de type peinture (rose) ; matériau semi-dur de type enduit (blanc) ; matériau souple fibreux de type papier, carton (marron)	18/07/2019	BRUNOT Tristan
LOCALISATION		RESULTAT	
Mur A		AmianteNonDetecte

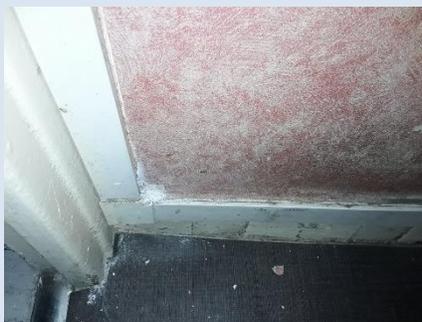
PRELEVEMENT : 13LC40201P007			
NOM DU CLIENT	NUMERO DU DOSSIER	PIECE OU LOCAL	
OPH77	13LC40201 18/07/2019	WC (Rez de chaussée)	
ELEMENT	DESCRIPTIF DU LABORATOIRE	DATE DE PRELEVEMENT	NOM DE L'OPERATEUR
Enduit plaque de plâtre	Matériau souple fibreux de type papier, carton (marron)	18/07/2019	BRUNOT Tristan
LOCALISATION		RESULTAT	
Mur A		AmianteNonDetecte

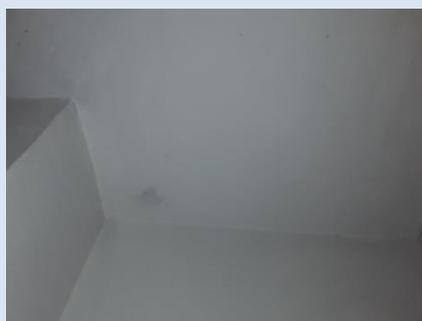
PRELEVEMENT : 13LC40201P009

NOM DU CLIENT	NUMERO DU DOSSIER	PIECE OU LOCAL	
OPH77	13LC40201 18/07/2019	Salle de bains (Rez de chaussée)	
ELEMENT	DESCRIPTIF DU LABORATOIRE	DATE DE PRELEVEMENT	NOM DE L'OPERATEUR
Enduit béton	Matériau de type peinture (blanc) ; matériau semi-dur de type enduit (blanc)	18/07/2019	BRUNOT Tristan
LOCALISATION		RESULTAT	
Plafond		AmianteNonDetecte

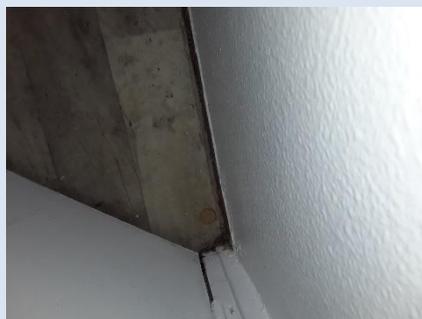
PRELEVEMENT : 13LC40201P010

NOM DU CLIENT	NUMERO DU DOSSIER	PIECE OU LOCAL	
OPH77	13LC40201 18/07/2019	Salle de bains (Rez de chaussée)	
ELEMENT	DESCRIPTIF DU LABORATOIRE	DATE DE PRELEVEMENT	NOM DE L'OPERATEUR
Revêtement souple	Matériau souple de type revêtement de sol (fibreuse) (beige) ; matériau de type colle (jaune) ; matériau semi-dur de type ragréage (rouge) ; matériau semi-dur (gris)	18/07/2019	BRUNOT Tristan

LOCALISATION	RESULTAT
Sol	AmianteNonDetecte

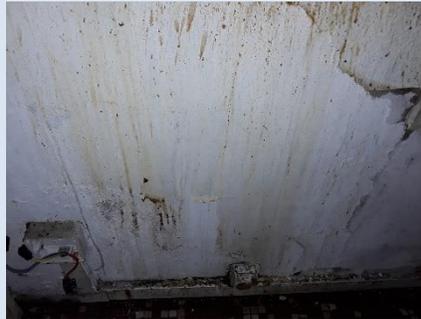
PRELEVEMENT : 13LC40201P011			
NOM DU CLIENT	NUMERO DU DOSSIER		PIECE OU LOCAL
OPH77	13LC40201 18/07/2019		Cuisine (Rez de chaussée)
ELEMENT	DESCRIPTIF DU LABORATOIRE	DATE DE PRELEVEMENT	NOM DE L'OPERATEUR
Enduit béton	Matériau de type peinture (vert) ; matériau semi-dur de type enduit (blanc) ; matériau dur de type mortier, béton, chape (gris)	18/07/2019	BRUNOT Tristan
LOCALISATION		RESULTAT	
Mur C		AmianteNonDetecte	
EMPLACEMENT
