Rapport de mission de repérage des matériaux et produits contenant de l'amiante avant réalisation de travaux

Norme NF X 46-020 V .2017

18 Rue du CL Picot - ESC C6 - R+2 - Logement 1

RAPPORT N° :	13LC60201	Laboratoire d'Analyses :	ITGA
Repérage réalisé le :	03/12/2019	Adresse laboratoire :	3 RUE ARMAND HERPIN LACROIX - CS 46537 35065 RENNES CEDEX
Accompagnateur :		Numéro d'accréditation :	1-5967
Par :	ahmed HOURIA	Organisme d'assurance professionnelle :	AXA France
N° certificat :	8162897	Adresse assurance :	313 Terrasses de l'Arche 92727 NANTERRE CEDEX
Date d'obtention :	13/12/2018	N° de contrat d'assurance :	10158549604
Organisme certificateur	Bureau Véritas	Date de validité :	31/12/2019

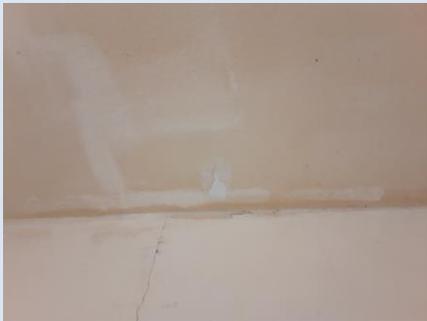
PRELEVEMENT : 13LC60201P001			
NOM DU CLIENT	NUMERO DU DOSSIER	PIECE OU LOCAL	
HABITAT 77-OPH DE SEINE ET MARNE	13LC60201 03/12/2019	Séjour (R+2)	
ELEMENT	DESCRIPTIF DU LABORATOIRE	DATE DE PRELEVEMENT	NOM DE L'OPERATEUR
Enduit / Peinture béton	Peinture en vrac non séparable + enduit plâtreux blanc en vrac non séparable	03/12/2019	HOURIA ahmed
LOCALISATION		RESULTAT	
Plafond		Amiante détecté (Chrysotile)	
EMPLACEMENT

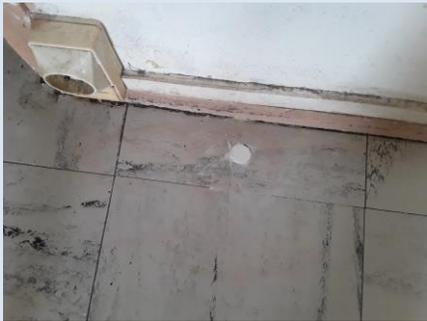
PRELEVEMENT : 13LC60201P002			
NOM DU CLIENT	NUMERO DU DOSSIER	PIECE OU LOCAL	
HABITAT 77-OPH DE SEINE ET MARNE	13LC60201 03/12/2019	Séjour (R+2)	
ELEMENT	DESCRIPTIF DU LABORATOIRE	DATE DE PRELEVEMENT	NOM DE L'OPERATEUR
Dalle de sol	Colle bitumineuse noire	03/12/2019	HOURIA ahmed
LOCALISATION		RESULTAT	
Sol		Fr1:Amiante détecté (Chrysotile)	
EMPLACEMENT

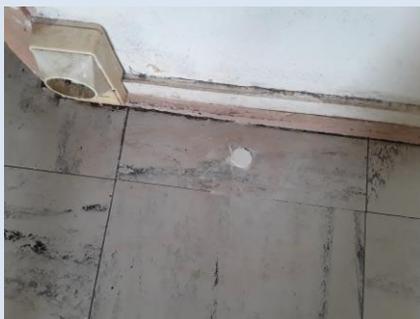
PRELEVEMENT : 13LC60201P002			
NOM DU CLIENT	NUMERO DU DOSSIER	PIECE OU LOCAL	
HABITAT 77-OPH DE SEINE ET MARNE	13LC60201 03/12/2019	Séjour (R+2)	
ELEMENT	DESCRIPTIF DU LABORATOIRE	DATE DE PRELEVEMENT	NOM DE L'OPERATEUR
Dalle de sol	Dalle dure cassante blanche	03/12/2019	HOURIA ahmed
LOCALISATION		RESULTAT	
Sol		Fr2:Amiante détecté (Chrysotile)

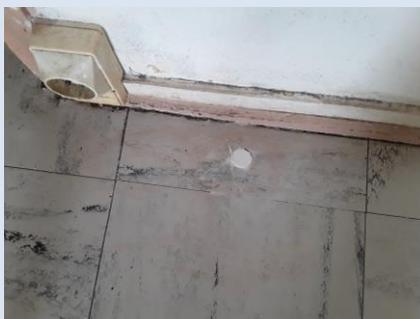
PRELEVEMENT : 13LC60201P002			
NOM DU CLIENT	NUMERO DU DOSSIER	PIECE OU LOCAL	
HABITAT 77-OPH DE SEINE ET MARNE	13LC60201 03/12/2019	Séjour (R+2)	
ELEMENT	DESCRIPTIF DU LABORATOIRE	DATE DE PRELEVEMENT	NOM DE L'OPERATEUR
Dalle de sol	Ragréage gris hétérogène	03/12/2019	HOURIA ahmed
LOCALISATION		RESULTAT	
Sol		Fr3:Amiante non détecté

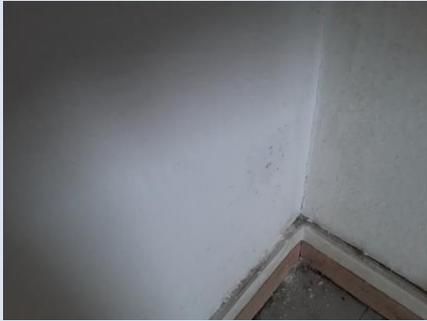
PRELEVEMENT : 13LC60201P003			
NOM DU CLIENT	NUMERO DU DOSSIER	PIECE OU LOCAL	
HABITAT 77-OPH DE SEINE ET MARNE	13LC60201 03/12/2019	Séjour (R+2)	
ELEMENT	DESCRIPTIF DU LABORATOIRE	DATE DE PRELEVEMENT	NOM DE L'OPERATEUR
Enduit / Peinture plaque de plâtre	Peinture en faible quantité en vrac non séparable + matériau plâtreux blanc en vrac avec poussières non séparable + papier en faible quantité en vrac non séparable	03/12/2019	HOURIA ahmed
LOCALISATION		RESULTAT	
Mur F		Amiante détecté (Chrysotile)	
EMPLACEMENT

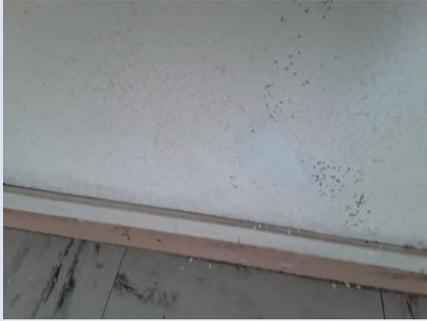
PRELEVEMENT : 13LC60201P004			
NOM DU CLIENT	NUMERO DU DOSSIER	PIECE OU LOCAL	
HABITAT 77-OPH DE SEINE ET MARNE	13LC60201 03/12/2019	Séjour (R+2)	
ELEMENT	DESCRIPTIF DU LABORATOIRE	DATE DE PRELEVEMENT	NOM DE L'OPERATEUR
Enduit / Peinture béton	Peinture en vrac non séparable + enduit compact blanc en vrac avec poussières non séparable	03/12/2019	HOURIA ahmed
LOCALISATION		RESULTAT	
Mur A		Amiante non détecté	
EMPLACEMENT

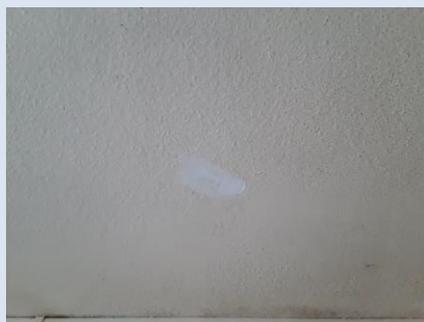
PRELEVEMENT : 13LC60201P005			
NOM DU CLIENT	NUMERO DU DOSSIER	PIECE OU LOCAL	
HABITAT 77-OPH DE SEINE ET MARNE	13LC60201 03/12/2019	Cuisine (R+2)	
ELEMENT	DESCRIPTIF DU LABORATOIRE	DATE DE PRELEVEMENT	NOM DE L'OPERATEUR
Enduit / Peinture béton	Peintures multiples non séparable + enduit plâtreux blanc en vrac non séparable	03/12/2019	HOURIA ahmed
LOCALISATION		RESULTAT	
Plafond		Amiante non détecté	
EMPLACEMENT

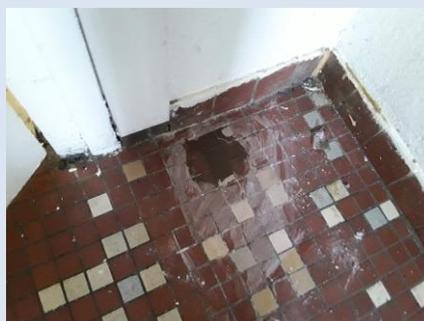
PRELEVEMENT : 13LC60201P006			
NOM DU CLIENT	NUMERO DU DOSSIER	PIECE OU LOCAL	
HABITAT 77-OPH DE SEINE ET MARNE	13LC60201 03/12/2019	Cuisine (R+2)	
ELEMENT	DESCRIPTIF DU LABORATOIRE	DATE DE PRELEVEMENT	NOM DE L'OPERATEUR
Carrelage	Carrelage rouge + carrelage blanc	03/12/2019	HOURIA ahmed
LOCALISATION		RESULTAT	
Sol		Fr1:Amiante non détecté	
EMPLACEMENT

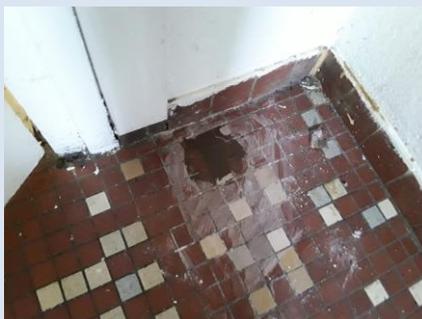
PRELEVEMENT : 13LC60201P006			
NOM DU CLIENT	NUMERO DU DOSSIER	PIECE OU LOCAL	
HABITAT 77-OPH DE SEINE ET MARNE	13LC60201 03/12/2019	Cuisine (R+2)	
ELEMENT	DESCRIPTIF DU LABORATOIRE	DATE DE PRELEVEMENT	NOM DE L'OPERATEUR
Carrelage	Colle grise	03/12/2019	HOURIA ahmed
LOCALISATION		RESULTAT	
Sol		Fr2:Amiante non détecté

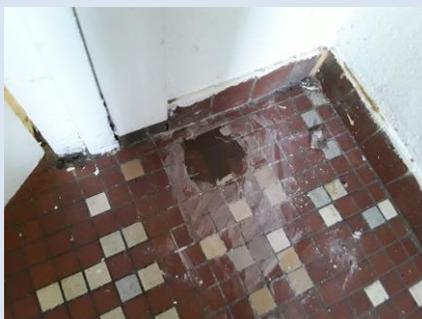
PRELEVEMENT : 13LC60201P006			
NOM DU CLIENT	NUMERO DU DOSSIER	PIECE OU LOCAL	
HABITAT 77-OPH DE SEINE ET MARNE	13LC60201 03/12/2019	Cuisine (R+2)	
ELEMENT	DESCRIPTIF DU LABORATOIRE	DATE DE PRELEVEMENT	NOM DE L'OPERATEUR
Carrelage	Joint cassant gris	03/12/2019	HOURIA ahmed
LOCALISATION		RESULTAT	
Sol		Fr3:Amiante non détecté

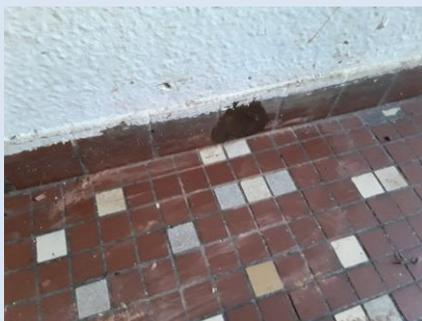
PRELEVEMENT : 13LC60201P007			
NOM DU CLIENT	NUMERO DU DOSSIER	PIECE OU LOCAL	
HABITAT 77-OPH DE SEINE ET MARNE	13LC60201 03/12/2019	Cuisine (R+2)	
ELEMENT	DESCRIPTIF DU LABORATOIRE	DATE DE PRELEVEMENT	NOM DE L'OPERATEUR
Plinthes	Colle grise en faible quantité	03/12/2019	HOURIA ahmed
LOCALISATION		RESULTAT	
Mur A		Fr1:Amiante non détecté

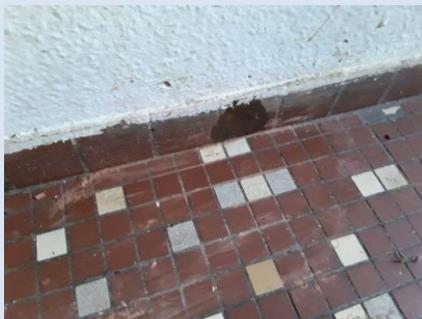
PRELEVEMENT : 13LC60201P007			
NOM DU CLIENT	NUMERO DU DOSSIER	PIECE OU LOCAL	
HABITAT 77-OPH DE SEINE ET MARNE	13LC60201 03/12/2019	Cuisine (R+2)	
ELEMENT	DESCRIPTIF DU LABORATOIRE	DATE DE PRELEVEMENT	NOM DE L'OPERATEUR
Plinthes	Carrelage	03/12/2019	HOURIA ahmed
LOCALISATION		RESULTAT	
Mur A		Fr2:Amiante non détecté

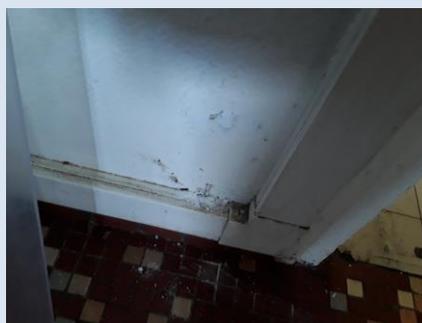
PRELEVEMENT : 13LC60201P008			
NOM DU CLIENT	NUMERO DU DOSSIER	PIECE OU LOCAL	
HABITAT 77-OPH DE SEINE ET MARNE	13LC60201 03/12/2019	Cuisine (R+2)	
ELEMENT	DESCRIPTIF DU LABORATOIRE	DATE DE PRELEVEMENT	NOM DE L'OPERATEUR
Enduit / Peinture plaque de plâtre	Peinture en vrac non séparable + matériau plâtreux blanc en vrac non séparable + papier en vrac non séparable	03/12/2019	HOURIA ahmed
LOCALISATION		RESULTAT	
Mur D		Amiante non détecté

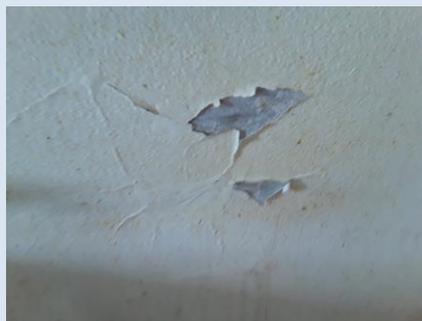
PRELEVEMENT : 13LC60201P009			
NOM DU CLIENT	NUMERO DU DOSSIER	PIECE OU LOCAL	
HABITAT 77-OPH DE SEINE ET MARNE	13LC60201 03/12/2019	Cuisine (R+2)	
ELEMENT	DESCRIPTIF DU LABORATOIRE	DATE DE PRELEVEMENT	NOM DE L'OPERATEUR
Enduit / Peinture béton	Peintures multiples avec poussières non séparable + enduit plâtreux gris en vrac non séparable	03/12/2019	HOURIA ahmed
LOCALISATION		RESULTAT	
Mur C		Amiante non détecté

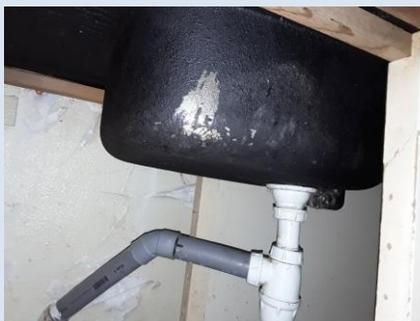
PRELEVEMENT : 13LC60201P010			
NOM DU CLIENT	NUMERO DU DOSSIER	PIECE OU LOCAL	
HABITAT 77-OPH DE SEINE ET MARNE	13LC60201 03/12/2019	Cuisine (R+2)	
ELEMENT	DESCRIPTIF DU LABORATOIRE	DATE DE PRELEVEMENT	NOM DE L'OPERATEUR
Tampon bitumineux	Matériau bitumineux noir en vrac	03/12/2019	HOURIA ahmed
LOCALISATION		RESULTAT	
Sous évier		Amiante détecté (Chrysotile)

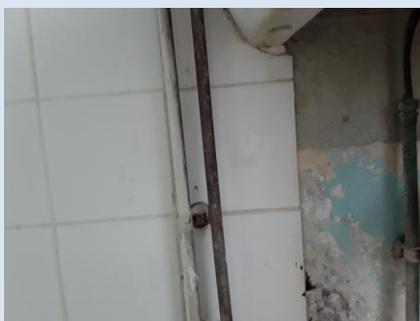
PRELEVEMENT : 13LC60201P011			
NOM DU CLIENT	NUMERO DU DOSSIER	PIECE OU LOCAL	
HABITAT 77-OPH DE SEINE ET MARNE	13LC60201 03/12/2019	Salle de bains (R+2)	
ELEMENT	DESCRIPTIF DU LABORATOIRE	DATE DE PRELEVEMENT	NOM DE L'OPERATEUR
Faïence 1	Colle blanche + matériau gris hétérogène non séparable	03/12/2019	HOURIA ahmed
LOCALISATION		RESULTAT	
Mur C		Fr1:Amiante non détecté

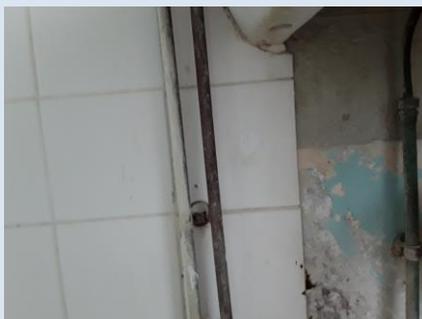
PRELEVEMENT : 13LC60201P011			
NOM DU CLIENT	NUMERO DU DOSSIER	PIECE OU LOCAL	
HABITAT 77-OPH DE SEINE ET MARNE	13LC60201 03/12/2019	Salle de bains (R+2)	
ELEMENT	DESCRIPTIF DU LABORATOIRE	DATE DE PRELEVEMENT	NOM DE L'OPERATEUR
Faïence 1	Carrelage	03/12/2019	HOURIA ahmed
LOCALISATION		RESULTAT	
Mur C		Fr2:Amiante non détecté	
EMPLACEMENT
