Rapport de repérage des matériaux et produits contenant de l'amiante avant réalisation de travaux dans un immeuble bâti

1
8 SQUARE P. MERIMEE
77000 MELUN

Date du rapport : 05/09/2020

13LCE0301 05/09/2020 - 04:10

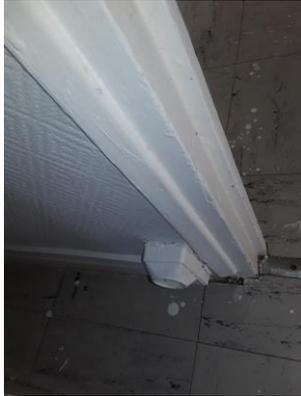
Identification : P010
Pièce et étage : Séjour R+3
Localisation : Sol
Parties d'ouvrages ou de composants : Revêtements de sols (Dalles de sol)
Descriptif Laboratoire : Dalle dure cassante beige + colle polymère jaune avec poussières non séparable
Résultat (justification) : Amiante non détectée (RESULTAT ANALYSE)

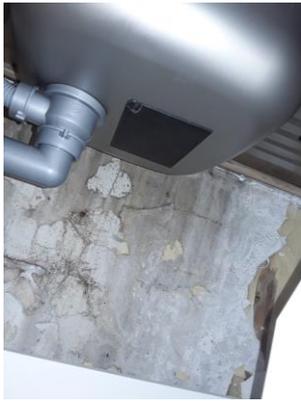
Identification : P011
Pièce et étage : Cuisine R+3
Localisation : Sous évier
Parties d'ouvrages ou de composants : Portes de placard, baignoires et éviers métalliques (Plaques souples bitumineuses antivibratiles)
Descriptif Laboratoire : Matériau bitumineux noir avec couche souple
Résultat (justification) : Amiante non détectée (RESULTAT ANALYSE)
