Pré-Rapport de repérage des matériaux et produits contenant de l'amiante avant réalisation de travaux dans un immeuble bâti

15 Square P. Mérimée - Logement 2 - ESC CK - RC
77000 MELUN

Référence du dossier : Diffus OPH77

13LCK0002 24/02/2020 - 10:56

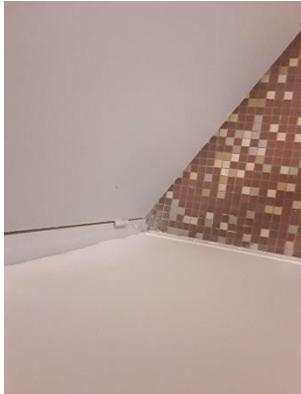
Identification : P002 (Fr1)
Pièce et étage : Salle de bains RC
Localisation : Sol
Parties d'ouvrages ou de composants : Autres (Carrelage)
Descriptif Laboratoire : Carrelage
Résultat (justification) : Amiante non détectée (RESULTAT ANALYSE)

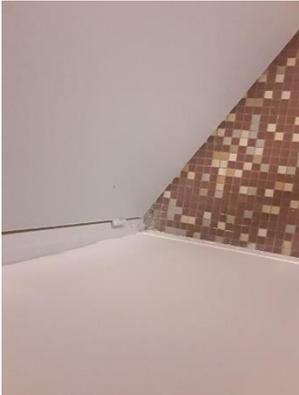
Identification : P002 (Fr2)

Descriptif Laboratoire : Colle grise + joint cassant gris non séparable + peintures multiples non séparable

Résultat (justification) : Amiante non détectée (RESULTAT ANALYSE)
