Rapport de mission de repérage des matériaux et produits contenant de l'amiante avant réalisation de travaux

27 AVENUE ANTOINE DE SAINT EXUPERY-APT 502

77000 MELUN

RAPPORT N° :	13LD00502	Laboratoire d'Analyses :	ITGA
Repérage réalisé le :	27/09/2017	Adresse laboratoire :	3 RUE ARMAND HERPIN LACROIX - CS 46537 35065 RENNES CEDEX
Accompagnateur :		Numéro d'accréditation :	1-5967
Par :	Mickaël JULIEN	Organisme d'assurance professionnelle :	ALLIANZ
N° certificat :	CPDI 4129	Adresse assurance :	Direction Opérations Entreprises 5C Esplanade Charles de Gaulle 33081 BORDEAUX CEDEX
Date d'obtention :	01/01/2017	N° de contrat d'assurance :	55897385
Organisme certificateur	I.CERT Parc Edonia - Bâtiment G - Rue de la Terre Victoria - 35760 SAINT-GREGOIRE	Date de validité :	31/12/2017

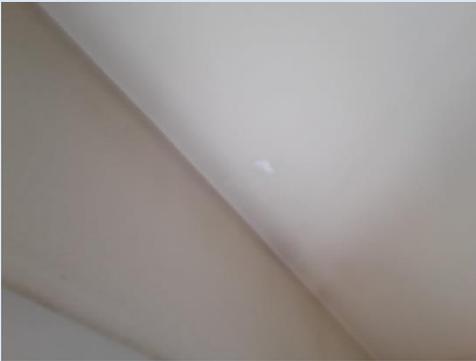
PIECE	ETAGE	ELEMENTS	N° Echantillon	REPERAGE	ETAT	RESULTAT	METHODE
Séjour		Matériau plâtreux blanc en vrac + peinture non	13LD00502P001	Plafond	BON ETAT	Amiante non détecté	RESULTAT ANALYSE

PRELEVEMENT : 13LD00502P001			
NOM DU CLIENT	NUMERO DU DOSSIER		PIECE OU LOCAL
OPH77	13LD00502 27/09/2017		Séjour
ELEMENT	DESCRIPTIF DU LABORATOIRE	DATE DE PRELEVEMENT	NOM DE L'OPERATEUR
Enduit béton	Matériau plâtreux blanc en vrac + peinture non séparable	27/09/2017	JULIEN Mickaël
LOCALISATION		RESULTAT	
Plafond		Amiante non détecté	
EMPLACEMENT

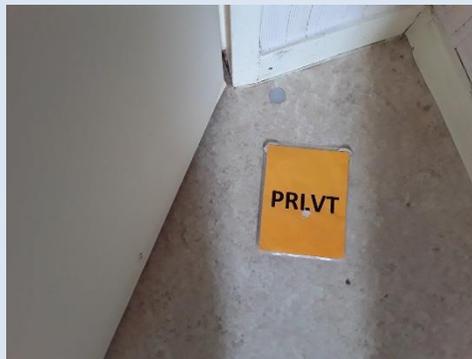
PRELEVEMENT : 13LD00502P005			
NOM DU CLIENT	NUMERO DU DOSSIER		PIECE OU LOCAL
OPH77	13LD00502 27/09/2017		Chambre
ELEMENT	DESCRIPTIF DU LABORATOIRE	DATE DE PRELEVEMENT	NOM DE L'OPERATEUR
Revêtement souple	Revêtement souple beige + colle polymère jaune non séparable + ragréage gris + sous couche de ragréage blanche non séparable	27/09/2017	JULIEN Mickaël
LOCALISATION		RESULTAT	
Sol		Amiante non détecté

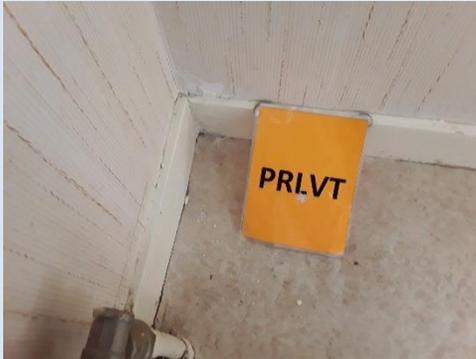
PRELEVEMENT : 13LD00502P006			
NOM DU CLIENT	NUMERO DU DOSSIER		PIECE OU LOCAL
OPH77	13LD00502 27/09/2017		Chambre
ELEMENT	DESCRIPTIF DU LABORATOIRE	DATE DE PRELEVEMENT	NOM DE L'OPERATEUR
Enduit plaque de plâtre	Enduit plâtreux blanc en vrac + papier non séparable + peinture non séparable	27/09/2017	JULIEN Mickaël
LOCALISATION		RESULTAT	
Mur B		Amiante non détecté	
EMPLACEMENT

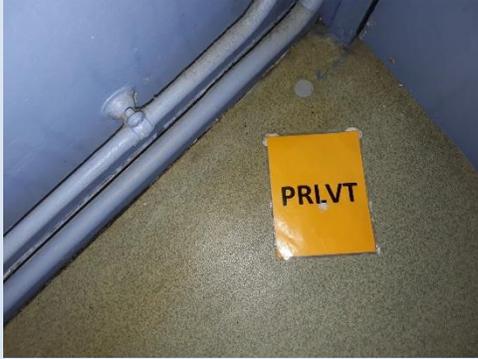
Salle de bains		Revêtement souple beige	13LD00502P007	Sol	BON ETAT	Amiante non détecté	RESULTAT ANALYSE

PRELEVEMENT : 13LD00502P007			
NOM DU CLIENT	NUMERO DU DOSSIER		PIECE OU LOCAL
OPH77	13LD00502 27/09/2017		Salle de bains
ELEMENT	DESCRIPTIF DU LABORATOIRE	DATE DE PRELEVEMENT	NOM DE L'OPERATEUR
Revêtement souple	Revêtement souple beige + colle polymère jaune non séparable + matériau compact gris hétérogène	27/09/2017	JULIEN Mickaël
LOCALISATION		RESULTAT	
Sol		Amiante non détecté	
EMPLACEMENT

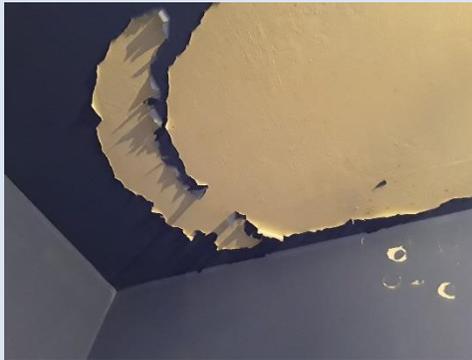
Salle de bains		Matériau plâtreux blanc en vrac + peinture non séparable	13LD00502P008	Plafond	DEGRADATION PARTIELLE	Amiante non détecté	ZSO (voir synthèse)
Cuisine		Revêtement	13LD00502P011	Sol	BON ETAT	Amiante non	ZSO (voir

PRELEVEMENT : 13LD00502P008			
NOM DU CLIENT	NUMERO DU DOSSIER		PIECE OU LOCAL
OPH77	13LD00502 27/09/2017		Salle de bains
ELEMENT	DESCRIPTIF DU LABORATOIRE	DATE DE PRELEVEMENT	NOM DE L'OPERATEUR
Enduit béton	Matériau plâtreux blanc en vrac + peinture non séparable	27/09/2017	JULIEN Mickaël
LOCALISATION		RESULTAT	
Plafond		Amiante non détecté

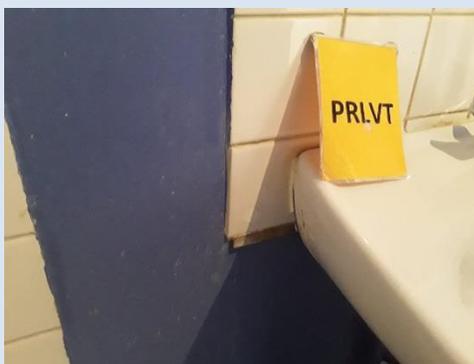
PRELEVEMENT : 13LD00502P009			
NOM DU CLIENT	NUMERO DU DOSSIER		PIECE OU LOCAL
OPH77	13LD00502 27/09/2017		Salle de bains
ELEMENT	DESCRIPTIF DU LABORATOIRE	DATE DE PRELEVEMENT	NOM DE L'OPERATEUR
Faïence 1	Colle beige non séparable + couche plâtreuse blanche + carton non séparable + carrelage	27/09/2017	JULIEN Mickaël
LOCALISATION		RESULTAT	
Mur B		Amiante non détecté

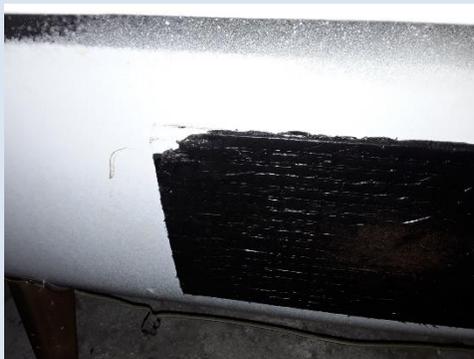
PRELEVEMENT : 13LD00502P010			
NOM DU CLIENT	NUMERO DU DOSSIER		PIECE OU LOCAL
OPH77	13LD00502 27/09/2017		Salle de bains
ELEMENT	DESCRIPTIF DU LABORATOIRE	DATE DE PRELEVEMENT	NOM DE L'OPERATEUR
Revêtement bitumineux	Tampon bitumineux noir	27/09/2017	JULIEN Mickaël
LOCALISATION		RESULTAT	
Sous baignoire		Amiante non détecté
