## Rapport de mission de repérage des matériaux et produits contenant de l'amiante avant réalisation de travaux

6 SQUARE DE LORIENT - APT 2

77000 MELUN

RAPPORT N° :	13LDE0702	Laboratoire d'Analyses :	ITGA
Repérage réalisé le :	12/09/2017	Adresse laboratoire :	3 RUE ARMAND HERPIN LACROIX - CS 46537 35065 RENNES CEDEX
Accompagnateur :		Numéro d'accréditation :	1-5967
Par :	Gaetan BEDEL	Organisme d'assurance professionnelle :	ALLIANZ
N° certificat :	CPDI3869	Adresse assurance :	Direction Opérations Entreprises 5C Esplanade Charles de Gaulle 33081 BORDEAUX CEDEX
Date d'obtention :	22/04/2016	N° de contrat d'assurance :	55897385
Organisme certificateur	I.CERT PARC EDONIA - BAT G - RUE DE LA TERRE VICTORIA - 35760 SAINT GREGOIRE	Date de validité :	31/12/2017

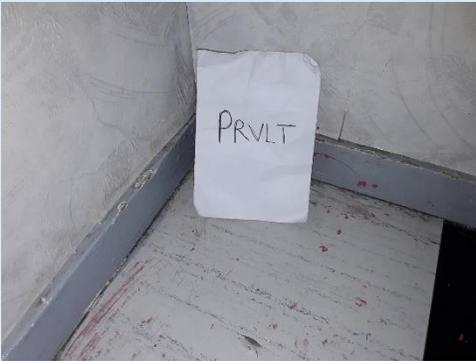
PRELEVEMENT : 13LDE0702P001			
NOM DU CLIENT	NUMERO DU DOSSIER		PIECE OU LOCAL
OPH77	13LDE0702 12/09/2017		Chambre 1
ELEMENT	DESCRIPTIF DU LABORATOIRE	DATE DE PRELEVEMENT	NOM DE L'OPERATEUR
Enduit / Peinture béton	Enduit plâtreux blanc en vrac + peinture non séparable	12/09/2017	BEDEL Gaetan
LOCALISATION		RESULTAT	
Mur A		Amiante non détecté	
EMPLACEMENT

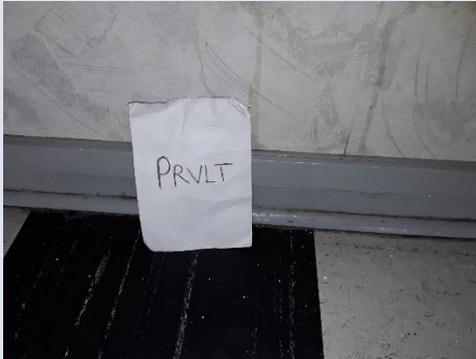
PRELEVEMENT : 13LDE0702P002			
NOM DU CLIENT	NUMERO DU DOSSIER		PIECE OU LOCAL
OPH77	13LDE0702 12/09/2017		Séjour
ELEMENT	DESCRIPTIF DU LABORATOIRE	DATE DE PRELEVEMENT	NOM DE L'OPERATEUR
Enduit brique plâtrière	Enduit plâtreux blanc en vrac + papier non séparable + peinture non séparable	12/09/2017	BEDEL Gaetan
LOCALISATION		RESULTAT	
Mur D		Amiante non détecté	
EMPLACEMENT

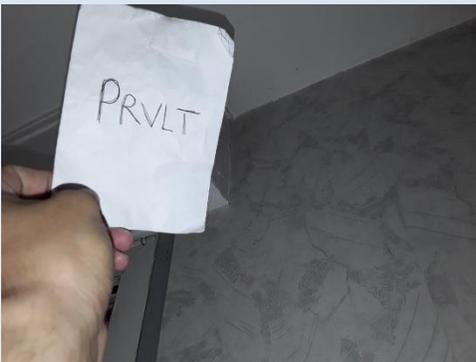
PRELEVEMENT : 13LDE0702P003			
NOM DU CLIENT	NUMERO DU DOSSIER		PIECE OU LOCAL
OPH77	13LDE0702 12/09/2017		Séjour
ELEMENT	DESCRIPTIF DU LABORATOIRE	DATE DE PRELEVEMENT	NOM DE L'OPERATEUR
Enduit / Peinture béton	Enduit plâtreux blanc en vrac + peinture non séparable	12/09/2017	BEDEL Gaetan
LOCALISATION		RESULTAT	
Plafond		Amiante non détecté	
EMPLACEMENT

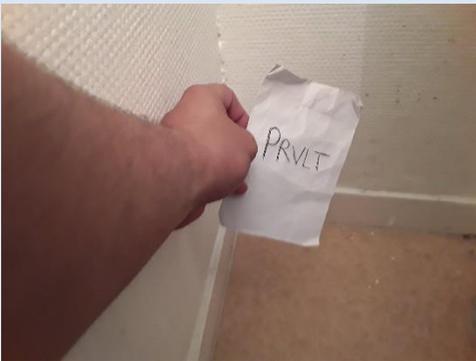
PRELEVEMENT : 13LDE0702P004			
NOM DU CLIENT	NUMERO DU DOSSIER		PIECE OU LOCAL
OPH77	13LDE0702 12/09/2017		WC
ELEMENT	DESCRIPTIF DU LABORATOIRE	DATE DE PRELEVEMENT	NOM DE L'OPERATEUR
Enduit / Peinture béton	Enduit plâtreux blanc en vrac + peintures multiples non séparable	12/09/2017	BEDEL Gaetan
LOCALISATION		RESULTAT	
Mur B		Amiante non détecté	
EMPLACEMENT

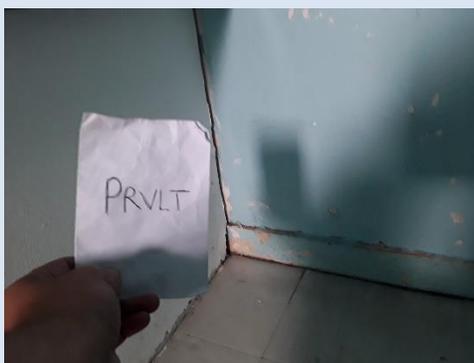
PRELEVEMENT : 13LDE0702P005			
NOM DU CLIENT	NUMERO DU DOSSIER		PIECE OU LOCAL
OPH77	13LDE0702 12/09/2017		Salle de bains
ELEMENT	DESCRIPTIF DU LABORATOIRE	DATE DE PRELEVEMENT	NOM DE L'OPERATEUR
Enduit brique plâtrière	Enduit plâtreux blanc en vrac + peinture non séparable	12/09/2017	BEDEL Gaetan
LOCALISATION		RESULTAT	
Mur C		Amiante non détecté

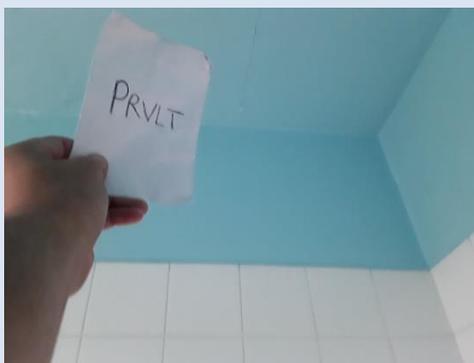
PRELEVEMENT : 13LDE0702P006			
NOM DU CLIENT	NUMERO DU DOSSIER		PIECE OU LOCAL
OPH77	13LDE0702 12/09/2017		Salle de bains
ELEMENT	DESCRIPTIF DU LABORATOIRE	DATE DE PRELEVEMENT	NOM DE L'OPERATEUR
Enduit / Peinture béton	Enduit plâtreux blanc en vrac + peinture non séparable	12/09/2017	BEDEL Gaetan
LOCALISATION		RESULTAT	
Plafond		Amiante non détecté

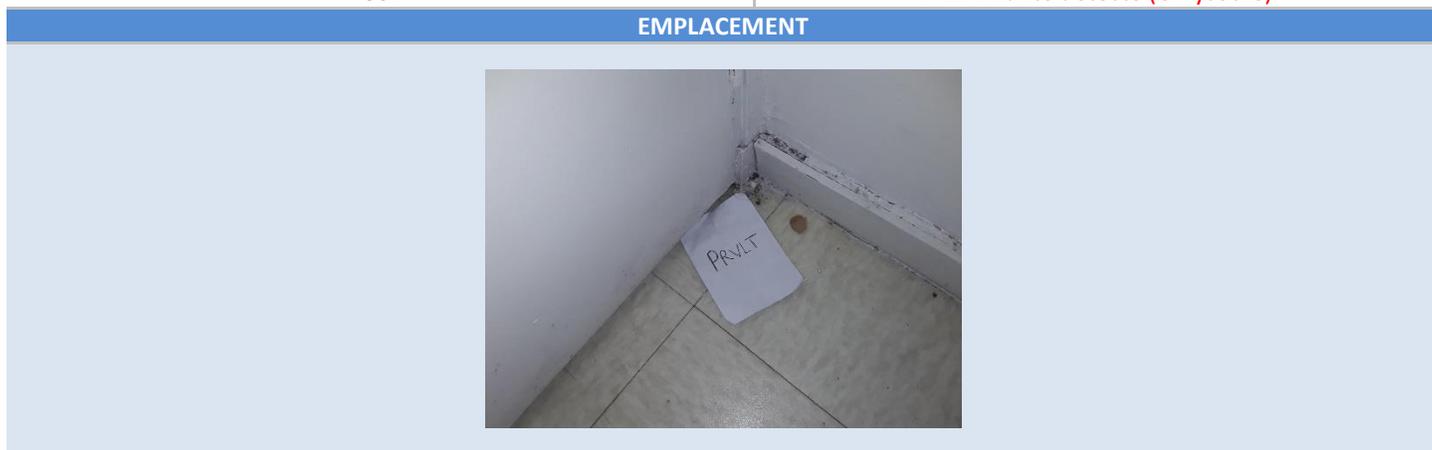
PRELEVEMENT : 13LDE0702P007			
NOM DU CLIENT	NUMERO DU DOSSIER		PIECE OU LOCAL
OPH77	13LDE0702 12/09/2017		Cuisine
ELEMENT	DESCRIPTIF DU LABORATOIRE	DATE DE PRELEVEMENT	NOM DE L'OPERATEUR
Dalle de sol	Colle bitumineuse noire + ragréage gris en faible quantité non séparable	12/09/2017	BEDEL Gaetan

LOCALISATION	RESULTAT
Sol	Fr2:Amiante détecté (Chrysotile)

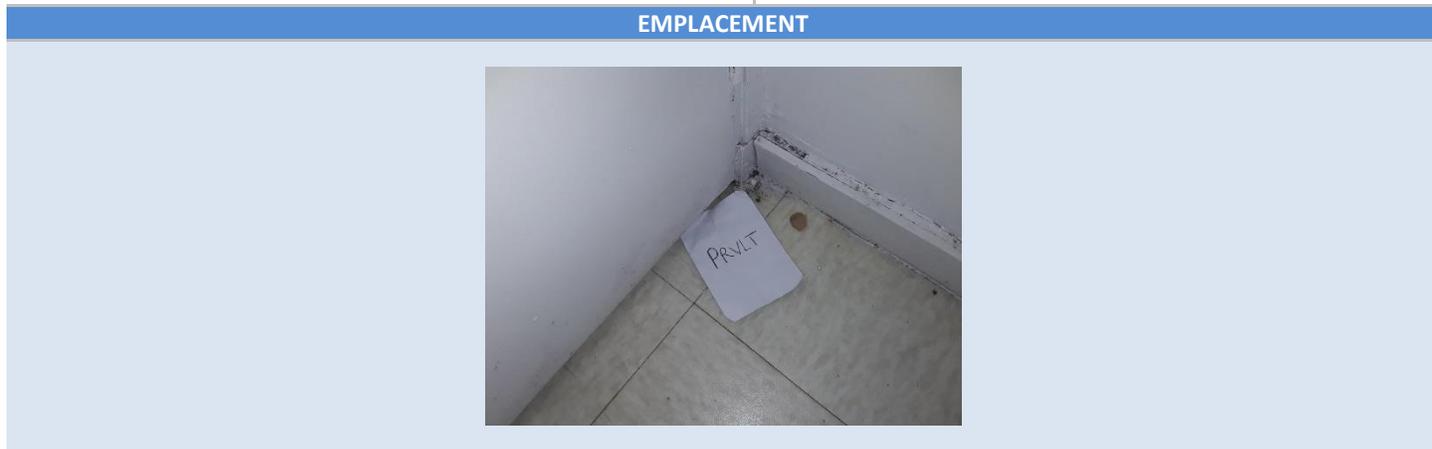
PRELEVEMENT : 13LDE0702P007			
NOM DU CLIENT	NUMERO DU DOSSIER		PIECE OU LOCAL
OPH77	13LDE0702 12/09/2017		Cuisine
ELEMENT	DESCRIPTIF DU LABORATOIRE	DATE DE PRELEVEMENT	NOM DE L'OPERATEUR
Dalle de sol	Revêtement souple beige + matériau compact gris hétérogène	12/09/2017	BEDEL Gaetan

LOCALISATION	RESULTAT
Sol	Fr1:Amiante non détecté

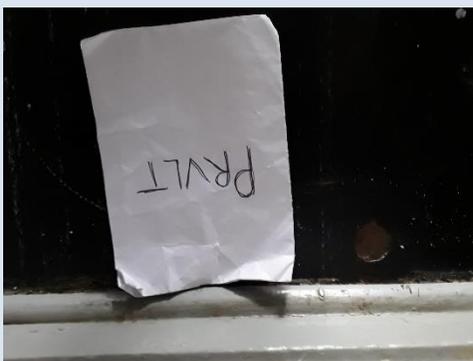
PRELEVEMENT : 13LDE0702P008			
NOM DU CLIENT	NUMERO DU DOSSIER		PIECE OU LOCAL
OPH77	13LDE0702 12/09/2017		Séjour
ELEMENT	DESCRIPTIF DU LABORATOIRE	DATE DE PRELEVEMENT	NOM DE L'OPERATEUR
Dalle de sol	Matériau compact gris hétérogène	12/09/2017	BEDEL Gaetan
LOCALISATION		RESULTAT	
Sol		Fr3:Amiante non détecté

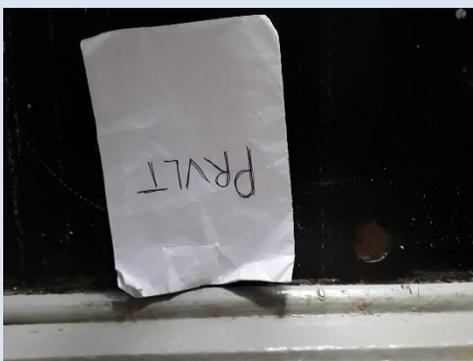
PRELEVEMENT : 13LDE0702P008			
NOM DU CLIENT	NUMERO DU DOSSIER		PIECE OU LOCAL
OPH77	13LDE0702 12/09/2017		Séjour
ELEMENT	DESCRIPTIF DU LABORATOIRE	DATE DE PRELEVEMENT	NOM DE L'OPERATEUR
Dalle de sol	Colle bitumineuse noire + ragréage gris non séparable	12/09/2017	BEDEL Gaetan
LOCALISATION		RESULTAT	
Sol		Fr2:Amiante détecté (Chrysotile)

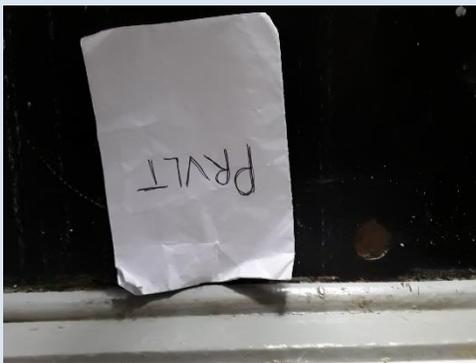
PRELEVEMENT : 13LDE0702P008			
NOM DU CLIENT	NUMERO DU DOSSIER		PIECE OU LOCAL
OPH77	13LDE0702 12/09/2017		Séjour
ELEMENT	DESCRIPTIF DU LABORATOIRE	DATE DE PRELEVEMENT	NOM DE L'OPERATEUR
Dalle de sol	Dalle dure cassante noire	12/09/2017	BEDEL Gaetan
LOCALISATION		RESULTAT	
Sol		Fr1:Amiante détecté (Chrysotile)	
EMPLACEMENT

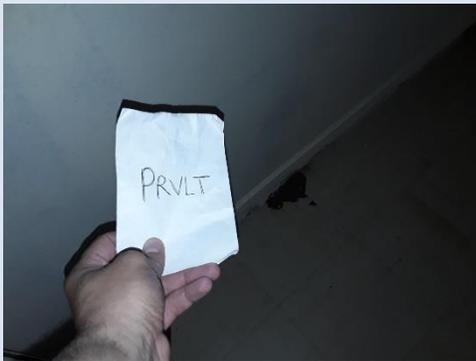
PRELEVEMENT : 13LDE0702P009			
NOM DU CLIENT	NUMERO DU DOSSIER		PIECE OU LOCAL
OPH77	13LDE0702 12/09/2017		Chambre 2
ELEMENT	DESCRIPTIF DU LABORATOIRE	DATE DE PRELEVEMENT	NOM DE L'OPERATEUR
Dalle de sol	Colle polymère jaune non séparable + matériau rouge avec couche en toile	12/09/2017	BEDEL Gaetan
LOCALISATION		RESULTAT	
Sol		Fr2:Amiante non détecté	
EMPLACEMENT

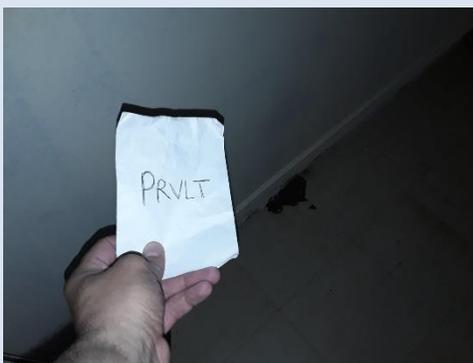
PRELEVEMENT : 13LDE0702P009			
NOM DU CLIENT	NUMERO DU DOSSIER		PIECE OU LOCAL
OPH77	13LDE0702 12/09/2017		Chambre 2
ELEMENT	DESCRIPTIF DU LABORATOIRE	DATE DE PRELEVEMENT	NOM DE L'OPERATEUR
Dalle de sol	Dalle dure cassante beige	12/09/2017	BEDEL Gaetan
LOCALISATION		RESULTAT	
Sol		Fr1:Amiante non détecté

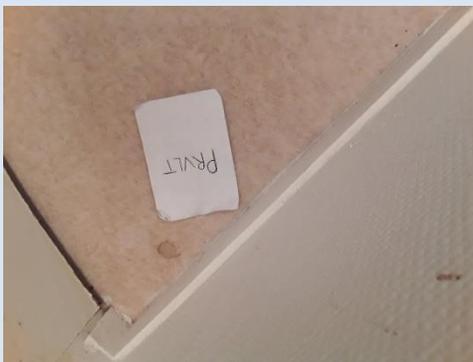
PRELEVEMENT : 13LDE0702P010			
NOM DU CLIENT	NUMERO DU DOSSIER		PIECE OU LOCAL
OPH77	13LDE0702 12/09/2017		WC
ELEMENT	DESCRIPTIF DU LABORATOIRE	DATE DE PRELEVEMENT	NOM DE L'OPERATEUR
Revêtement souple	Colle bitumineuse noire + ragréage gris en faible quantité non séparable	12/09/2017	BEDEL Gaetan
LOCALISATION		RESULTAT	
Sol		Fr2:Amiante détecté (Chrysotile)

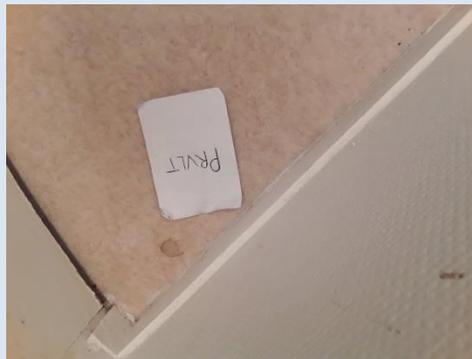
PRELEVEMENT : 13LDE0702P010			
NOM DU CLIENT	NUMERO DU DOSSIER		PIECE OU LOCAL
OPH77	13LDE0702 12/09/2017		WC
ELEMENT	DESCRIPTIF DU LABORATOIRE	DATE DE PRELEVEMENT	NOM DE L'OPERATEUR
Revêtement souple	Revêtement souple beige + matériau compact gris hétérogène	12/09/2017	BEDEL Gaetan
LOCALISATION		RESULTAT	
Sol		Fr1:Amiante non détecté	
EMPLACEMENT

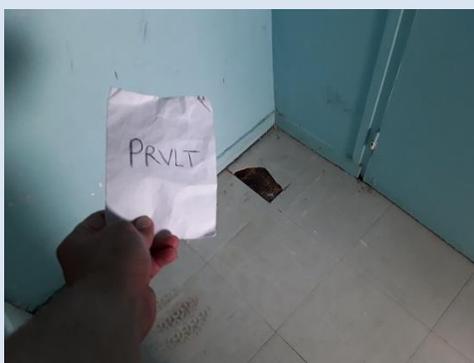
PRELEVEMENT : 13LDE0702P011			
NOM DU CLIENT	NUMERO DU DOSSIER		PIECE OU LOCAL
OPH77	13LDE0702 12/09/2017		Salle de bains
ELEMENT	DESCRIPTIF DU LABORATOIRE	DATE DE PRELEVEMENT	NOM DE L'OPERATEUR
Dalle de sol	Colle bitumineuse noire + peinture non séparable + ragréage gris en vrac non séparable	12/09/2017	BEDEL Gaetan

LOCALISATION	RESULTAT
Sol	Fr2:Amiante détecté (Chrysotile)

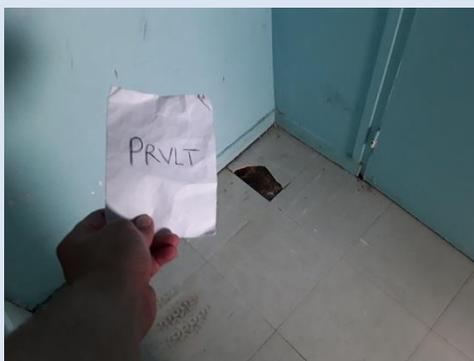
PRELEVEMENT : 13LDE0702P011			
NOM DU CLIENT	NUMERO DU DOSSIER		PIECE OU LOCAL
OPH77	13LDE0702 12/09/2017		Salle de bains
ELEMENT	DESCRIPTIF DU LABORATOIRE	DATE DE PRELEVEMENT	NOM DE L'OPERATEUR
Dalle de sol	Revêtement bicouche souple gris et rouge	12/09/2017	BEDEL Gaetan

LOCALISATION	RESULTAT
Sol	Fr1:Amiante non détecté

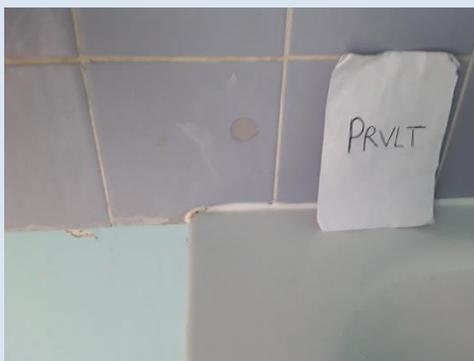
PRELEVEMENT : 13LDE0702P012			
NOM DU CLIENT	NUMERO DU DOSSIER		PIECE OU LOCAL
OPH77	13LDE0702 12/09/2017		Salle de bains
ELEMENT	DESCRIPTIF DU LABORATOIRE	DATE DE PRELEVEMENT	NOM DE L'OPERATEUR
Faïence 1	Colle beige en vrac + carrelage	12/09/2017	BEDEL Gaetan
LOCALISATION		RESULTAT	
Mur B		Amiante non détecté

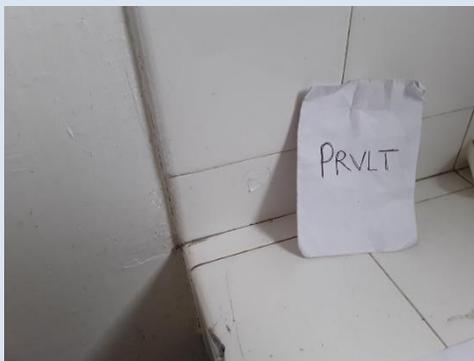
PRELEVEMENT : 13LDE0702P013			
NOM DU CLIENT	NUMERO DU DOSSIER		PIECE OU LOCAL
OPH77	13LDE0702 12/09/2017		Cuisine
ELEMENT	DESCRIPTIF DU LABORATOIRE	DATE DE PRELEVEMENT	NOM DE L'OPERATEUR
Faïence 1	Colle beige en vrac + carrelage	12/09/2017	BEDEL Gaetan
LOCALISATION		RESULTAT	
Mur A		Amiante non détecté
