Rapport de mission de repérage des matériaux et produits contenant de l'amiante avant réalisation de travaux

13 SQUARE DE LORIENT

5
77000 MELUN

RAPPORT N° :	13LDL0605	Laboratoire d'Analyses :	ITGA
Repérage réalisé le :	15/11/2017	Adresse laboratoire :	3 RUE ARMAND HERPIN LACROIX - CS 46537 35065 RENNES CEDEX
Accompagnateur :		Numéro d'accréditation :	1-5967
Par :	Gaetan BEDEL	Organisme d'assurance professionnelle :	ALLIANZ
N° certificat :	CPDI3869	Adresse assurance :	Direction Opérations Entreprises 5C Esplanade Charles de Gaulle 33081 BORDEAUX CEDEX
Date d'obtention :	22/04/2016	N° de contrat d'assurance :	55897385
Organisme certificateur	I.CERT PARC EDONIA - BAT G - RUE DE LA TERRE VICTORIA - 35760 SAINT GREGOIRE	Date de validité :	31/12/2017

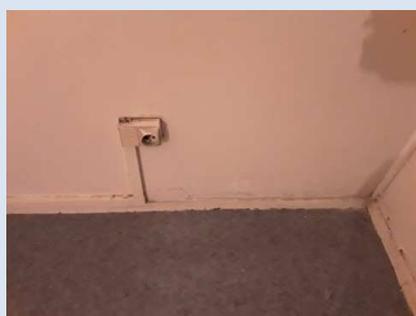
PRELEVEMENT : 13LDL0605P001			
NOM DU CLIENT	NUMERO DU DOSSIER		PIECE OU LOCAL
OPH77	13LDL0605 15/11/2017		Cuisine
ELEMENT	DESCRIPTIF DU LABORATOIRE	DATE DE PRELEVEMENT	NOM DE L'OPERATEUR
Enduit / Peinture béton	Enduit plâtreux blanc en vrac + peintures multiples non séparable	15/11/2017	BEDEL Gaetan
LOCALISATION		RESULTAT	
Mur B		Amiante non détecté

Fraction Analyisée	Technique analytique et date d'analyse	Résultat	Type d'amiante	Nb de préparations
▶ Enduit plâtreux blanc en vrac + peintures multiples non séparable	META le 22/11/2017	Amiante non détecté	---	1

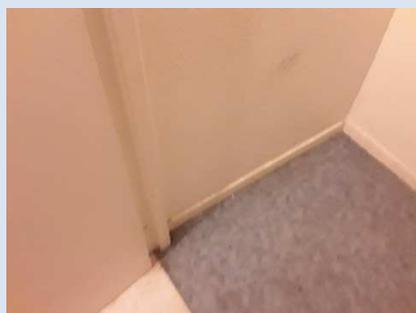
PRELEVEMENT : 13LDL0605P002			
NOM DU CLIENT	NUMERO DU DOSSIER		PIECE OU LOCAL
OPH77	13LDL0605 15/11/2017		WC
ELEMENT	DESCRIPTIF DU LABORATOIRE	DATE DE PRELEVEMENT	NOM DE L'OPERATEUR
Enduit / Peinture	Enduit plâtreux blanc en vrac + matériau gris en faible quantité non séparable + peinture non séparable	15/11/2017	BEDEL Gaetan
LOCALISATION		RESULTAT	
Mur A		Amiante non détecté

Fraction Analyisée	Technique analytique et date d'analyse	Résultat	Type d'amiante	Nb de préparations
▶ Enduit plâtreux blanc en vrac + matériau gris en faible quantité non séparable + peinture non séparable	META le 22/11/2017	Amiante non détecté	---	1

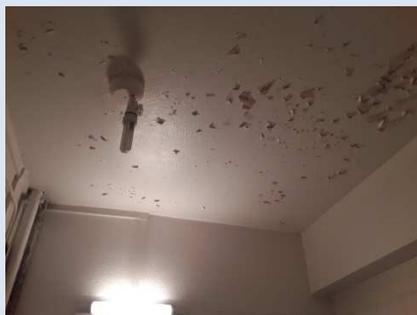
PRELEVEMENT : 13LDL0605P003			
NOM DU CLIENT	NUMERO DU DOSSIER		PIECE OU LOCAL
OPH77	13LDL0605 15/11/2017		Salle de bains
ELEMENT	DESCRIPTIF DU LABORATOIRE	DATE DE PRELEVEMENT	NOM DE L'OPERATEUR
Enduit / Peinture béton	Enduit plâtreux blanc en faible quantité non séparable + peintures multiples	15/11/2017	BEDEL Gaetan
LOCALISATION		RESULTAT	
Plafonds		Amiante non détecté

Fraction Analyisée	Technique analytique et date d'analyse	Résultat	Type d'amiante	Nb de préparations
▶ Enduit plâtreux blanc en faible quantité non séparable + peintures multiples	META le 22/11/2017	Amiante non détecté	---	1

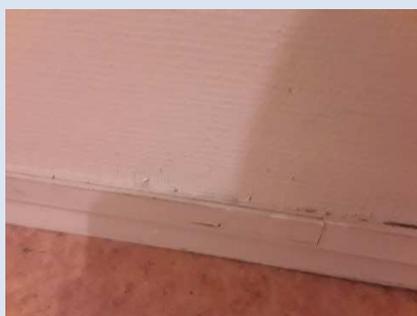
PRELEVEMENT : 13LDL0605P004			
NOM DU CLIENT	NUMERO DU DOSSIER		PIECE OU LOCAL
OPH77	13LDL0605 15/11/2017		Séjour
ELEMENT	DESCRIPTIF DU LABORATOIRE	DATE DE PRELEVEMENT	NOM DE L'OPERATEUR
Enduit / Peinture béton	Enduit plâtreux blanc en vrac + toile fibreuse blanche en faible quantité non séparable + peinture non séparable	15/11/2017	BEDEL Gaetan
LOCALISATION		RESULTAT	
Mur A		Amiante non détecté

Fraction Analyisée	Technique analytique et date d'analyse	Résultat	Type d'amiante	Nb de préparations
▶ Enduit plâtreux blanc en vrac + toile fibreuse blanche en faible quantité non séparable + peinture non séparable	META le 22/11/2017	Amiante non détecté	---	1

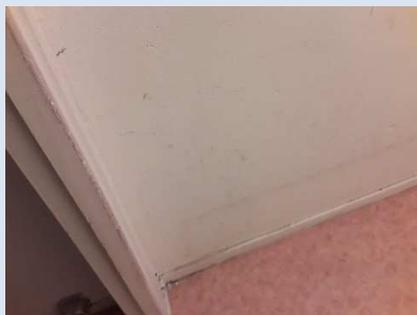
PRELEVEMENT : 13LDL0605P005			
NOM DU CLIENT	NUMERO DU DOSSIER		PIECE OU LOCAL
OPH77	13LDL0605 15/11/2017		Placard
ELEMENT	DESCRIPTIF DU LABORATOIRE	DATE DE PRELEVEMENT	NOM DE L'OPERATEUR
Enduit / Peinture	Enduit gris en vrac hétérogène + peinture non séparable	15/11/2017	BEDEL Gaetan
LOCALISATION		RESULTAT	
Mur A		Amiante non détecté

Fraction Analyisée	Technique analytique et date d'analyse	Résultat	Type d'amiante	Nb de préparations
▶ Enduit gris en vrac hétérogène + peinture non séparable	META le 22/11/2017	Amiante non détecté	---	1

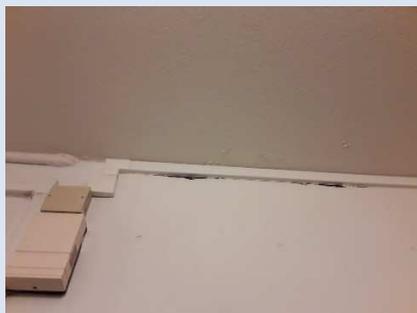
PRELEVEMENT : 13LDL0605P006			
NOM DU CLIENT	NUMERO DU DOSSIER		PIECE OU LOCAL
OPH77	13LDL0605 15/11/2017		Entrée
ELEMENT	DESCRIPTIF DU LABORATOIRE	DATE DE PRELEVEMENT	NOM DE L'OPERATEUR
Enduit / Peinture béton	Enduit plâtreux blanc en faible quantité non séparable + peintures multiples	15/11/2017	BEDEL Gaetan
LOCALISATION		RESULTAT	
Plafonds		Amiante non détecté

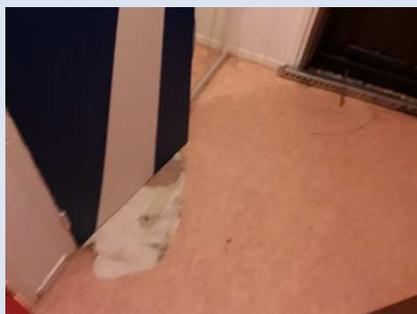
PRELEVEMENT : 13LDL0605P007			
NOM DU CLIENT	NUMERO DU DOSSIER		PIECE OU LOCAL
OPH77	13LDL0605 15/11/2017		Entrée
ELEMENT	DESCRIPTIF DU LABORATOIRE	DATE DE PRELEVEMENT	NOM DE L'OPERATEUR
Revêtement souple	Revêtement souple marron avec poussières + colle polymère jaune non séparable + ragréage rose	15/11/2017	BEDEL Gaetan
LOCALISATION		RESULTAT	
Sol		Amiante non détecté
