Rapport de Repérage Amiante Avant réalisation de travaux dans un immeuble bâti

Numéro de dossier : MA2209149714
Date d'intervention : 04/10/2022

23 Avenue Charles Péguy (13CCT0001)
77000 MELUN
Bat. N/A, cage :AE; Etage 00 ; Porte 1

Réfection des WC et de la cuisine

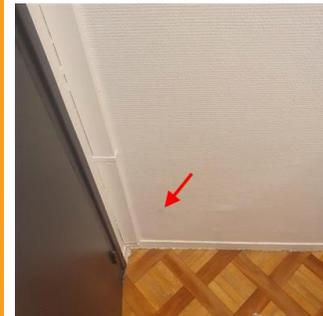
ZPSO001 : Couche1: Peinture décorative (pailletées, gouttelettes, ...) + Couche2: Enduit à base de plâtre lissé ou taloché

Localisation	n° de sondage	Zone	Prélèvement effectué / Sondage et extension	Echantillon	Etat de conservation	Analyse	Photo
WC	1	Mur de refend	Oui Rez de chaussée Porte 1 - WC : Mur de refend	<u>Identifiant:</u> ZPSO001 <u>Echantillon:</u> MA2209149714/P001, réf. labo.: 22EK092723-001 MA2209149714/P002, réf. labo.: 22EK092723-002 <u>Description:</u> Couche1: Peinture décorative (pailletées, gouttelettes, ...) + Couche2: Enduit à base de plâtre lissé ou taloché <u>Composant de la construction:</u> 3 - Parois verticales intérieures - Revêtements de murs, poteaux, cloisons, gaines, coffres + 3 - Parois verticales intérieures - Murs et cloisons maçonnés <u>Partie à sonder:</u> Couche1: Peinture décorative (pailletées, gouttelettes, ...) + Couche2: Enduit à base de plâtre lissé ou taloché <u>Quantité estimée:</u> <u>Justificatif:</u> Après analyse en laboratoire		<u>Analyse:</u> P001 <u>Partie analysée par le laboratoire:</u> - Phase 2 Matériau de type maillage de fibres et liant (blanc) ; matériau de type système d'enduit peinture (blanc) ; matériau semi-dur (gris) Absence d'amiante

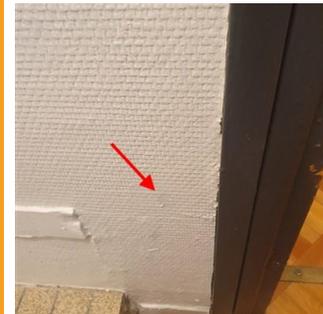
ZPSO002 : Couche1: Peinture décorative (pailletées, gouttelettes, ...) + Couche2: Enduit à base de plâtre lissé ou taloché

Localisation	n° de sondage	Zone	Prélèvement effectué / Sondage et extension	Echantillon	Etat de conservation	Analyse	Photo
WC	1	Cloison	Oui Rez de chaussée Porte 1 - WC : Cloison	<p><u>Identifiant:</u> ZPSO002</p> <p><u>Echantillon:</u> MA2209149714/P003, réf. labo.: 22EK092723-003 MA2209149714/P004, réf. labo.: 22EK092723-004</p> <p><u>Description:</u> Couche1: Peinture décorative (pailletées, gouttelettes, ...) + Couche2: Enduit à base de plâtre lissé ou taloché</p> <p><u>Composant de la construction:</u> 3 - Parois verticales intérieures - Revêtements de murs, poteaux, cloisons, gaines, coffres + 3 - Parois verticales intérieures - Murs et cloisons maçonnés</p> <p><u>Partie à sonder:</u> Couche1: Peinture décorative (pailletées, gouttelettes, ...) + Couche2: Enduit à base de plâtre lissé ou taloché</p> <p><u>Quantité estimée:</u></p> <p><u>Justificatif:</u> Après analyse en laboratoire</p>		<p><u>Analyse:</u> P003</p> <p><u>Partie analysée par le laboratoire:</u> - Phase 2 Matériau de type maillage de fibres et liant (blanc) ; matériau de type système d'enduit peinture (jaune) ; matériau dur de type mortier, béton, chape (gris) Absence d'amiante</p>

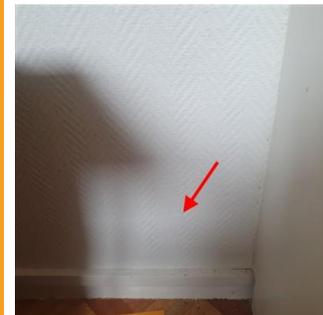
Cuisine	2	Cloison	Oui Rez de chaussée Porte 1 - Cuisine : Cloison	<p><u>Identifiant:</u> ZPSO002</p> <p><u>Echantillon:</u> MA2209149714/P003, réf. labo.: 22EK092723-003 MA2209149714/P004, réf. labo.: 22EK092723-004</p> <p><u>Description:</u> Couche1: Peinture décorative (pailletées, gouttelettes, ...) + Couche2: Enduit à base de plâtre lissé ou taloché</p> <p><u>Composant de la construction:</u> 3 - Parois verticales intérieures - Revêtements de murs, poteaux, cloisons, gaines, coffres + 3 - Parois verticales intérieures - Murs et cloisons maçonnés</p> <p><u>Partie à sonder:</u> Couche1: Peinture décorative (pailletées, gouttelettes, ...) + Couche2: Enduit à base de plâtre lissé ou taloché</p> <p><u>Quantité estimée:</u></p> <p><u>Justificatif:</u> Après analyse en laboratoire</p>		<p><u>Analyse:</u> P004</p> <p><u>Partie analysée par le laboratoire:</u> - Phase 2 Matériau de type maillage de fibres et liant (blanc) ; matériau de type système d'enduit peinture (jaune) ; matériau dur de type mortier, béton, chape (gris) Absence d'amiante</p>

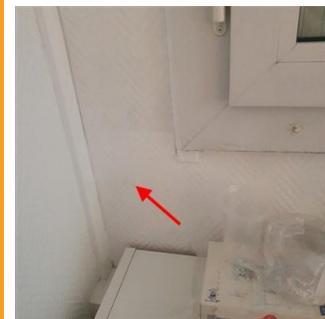
ZPSO003 : Couche1: Couche1: Peinture décorative (pailletées, gouttelettes, ...) + Couche2: Enduit à base de plâtre lissé ou taloché

Localisation	n° de sondage	Zone	Prélèvement effectué / Sondage et extension	Echantillon	Etat de conservation	Analyse	Photo
Cuisine	1	Mur donnant sur extérieur	Oui Rez de chaussée Porte 1 - Cuisine : Mur donnant sur extérieur	<u>Identifiant:</u> ZPSO003 <u>Réf. échantillon:</u> MA2209149714/P005 <u>Réf. laboratoire:</u> 22EK092723-005 <u>Description:</u> Couche1: Couche1: Peinture décorative (pailletées, gouttelettes, ...) + Couche2: Enduit à base de plâtre lissé ou taloché <u>Composant de la construction:</u> 3 - Parois verticales intérieures - Revêtements de murs, poteaux, cloisons, gaines, coffres + 3 - Parois verticales intérieures - Murs et cloisons maçonnés <u>Partie à sonder:</u> Couche1: Couche1: Peinture décorative (pailletées, gouttelettes, ...) + Couche2: Enduit à base de plâtre lissé ou taloché <u>Quantité estimée:</u> <u>Justificatif:</u> Après analyse en laboratoire		<u>Analyse:</u> P005 <u>Partie analysée par le laboratoire:</u> - Phase 2 Matériau de type maillage de fibres et liant (blanc) ; matériau de type système d'enduit peinture (bleu) ; matériau dur de type mortier, béton, chape (gris) Absence d'amiante

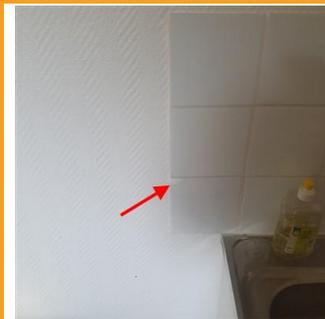
ZPSO004 : Couche1: Colle de faïence + Couche2: Joint de faïence

Localisation	n° de sondage	Zone	Prélèvement effectué / Sondage et extension	Echantillon	Etat de conservation	Analyse	Photo
Cuisine	1	faïence	Oui Rez de chaussée Porte 1 - Cuisine : faïence	<u>Identifiant:</u> ZPSO004 <u>Réf. échantillon:</u> MA2209149714/P006 <u>Réf. laboratoire:</u> 22EK092723-006 <u>Description:</u> Couche1: Colle de faïence + Couche2: Joint de faïence <u>Composant de la construction:</u> 3 - Parois verticales intérieures - Revêtements de murs, poteaux, cloisons, gaines, coffres <u>Partie à sonder:</u> Couche1: Colle de faïence + Couche2: Joint de faïence <u>Quantité estimée:</u> <u>Justificatif:</u> Après analyse en laboratoire		<u>Analyse:</u> P006 <u>Partie analysée par le laboratoire:</u> - Matériau dur de type carrelage, faïence (blanc) ; matériau souple (blanc) ; matériau de type peinture (blanc) ; matériau dur de type ciment-colle (blanc) : Absence d'amiante

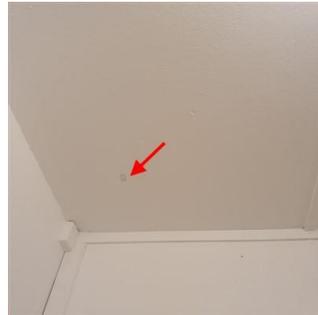
ZPSO005 : Couche1: Peinture décorative (pailletées, gouttelettes...) + Couche2: Enduit à base de plâtre lissé ou taloché

Localisation	n° de sondage	Zone	Prélèvement effectué / Sondage et extension	Echantillon	Etat de conservation	Analyse	Photo
WC	1	Plafond	Oui Rez de chaussée Porte 1 - WC : Plafond	<u>Identifiant:</u> ZPSO005 <u>Echantillon:</u> MA2209149714/P007, réf. labo.: 22EK092723-007 MA2209149714/P008, réf. labo.: 22EK092723-008 <u>Description:</u> Couche1: Peinture décorative (paillonnées, gouttelettes...) + Couche2: Enduit à base de plâtre lissé ou taloché <u>Composant de la construction:</u> 4 - Plafonds et faux plafonds - Plafonds <u>Partie à sonder:</u> Couche1: Peinture décorative (paillonnées, gouttelettes...) + Couche2: Enduit à base de plâtre lissé ou taloché <u>Quantité estimée:</u> <u>Justificatif:</u> Après analyse en laboratoire		<u>Analyse:</u> P007 <u>Partie analysée par le laboratoire:</u> - Matériau de type peinture (blanc) ; matériau semi-dur (gris) : Absence d'amiante

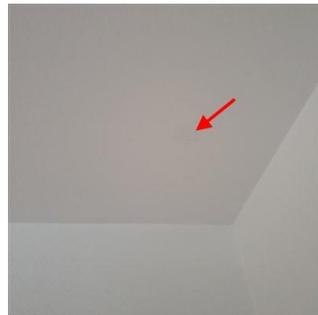
Cuisine	2	Plafond	Oui Rez de chaussée Porte 1 - Cuisine : Plafond	<u>Identifiant:</u> ZPSO005 <u>Echantillon:</u> MA2209149714/P007, réf. labo.: 22EK092723-007 MA2209149714/P008, réf. labo.: 22EK092723-008 <u>Description:</u> Couche1: Peinture décorative (paillonnées, gouttelettes...) + Couche2: Enduit à base de plâtre lissé ou taloché <u>Composant de la construction:</u> 4 - Plafonds et faux plafonds - Plafonds <u>Partie à sonder:</u> Couche1: Peinture décorative (paillonnées, gouttelettes...) + Couche2: Enduit à base de plâtre lissé ou taloché <u>Quantité estimée:</u> <u>Justificatif:</u> Après analyse en laboratoire		<u>Analyse:</u> P008 <u>Partie analysée par le laboratoire:</u> - Matériau de type système d'enduit peinture (blanc) ; matériau semi-dur (gris) : Absence d'amiante

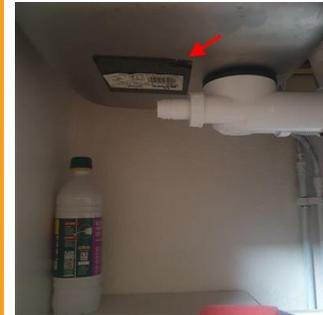
ZPSO008 : Plaques souples bitumineuses antivibratiles

Localisation	n° de sondage	Zone	Prélèvement effectué / Sondage et extension	Echantillon	Etat de conservation	Analyse	Photo
Cuisine	1	sous evier	Oui Rez de chaussée Porte 1 - Cuisine : sous evier	<u>Identifiant:</u> ZPSO008 <u>Réf. échantillon:</u> MA2209149714/P011 <u>Réf. laboratoire:</u> 22EK092723-011 <u>Description:</u> Plaques souples bitumineuses antivibratiles <u>Composant de la construction:</u> 8 - Équipements divers et accessoires - Portes de placard, baignoires et éviers métalliques <u>Partie à sonder:</u> Plaques souples bitumineuses antivibratiles <u>Quantité estimée:</u> <u>Justificatif:</u> Après analyse en laboratoire		<u>Analyse:</u> P011 <u>Partie analysée par le laboratoire:</u> - Phase 2 Matériau semi-dur (bitumineux) (noir) ; matériau souple (fibreuse) (marron) Absence d'amiante
