Rapport de Repérage des matériaux et produits contenant de l'amiante avant réalisation de travaux dans un immeuble bâti

Numéro de dossier : MA2410167105
Rapport édité le : 28/10/2024

11 Square François Couperin
(13LA90301)
77000 Melun
Bat. N/A; Etage 03; Porte 1

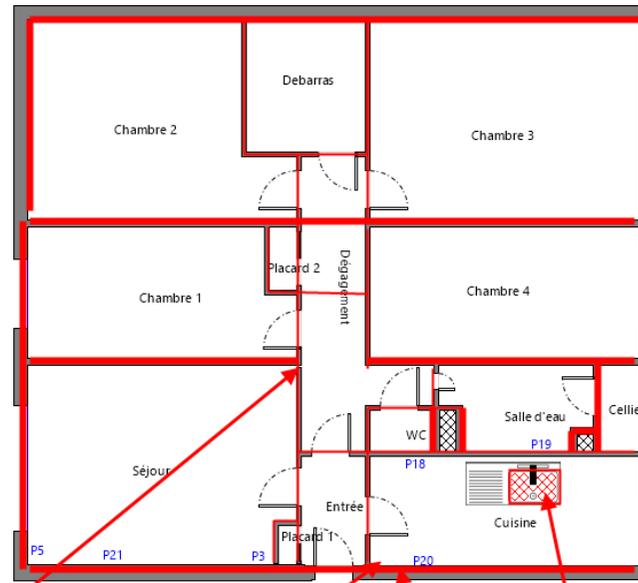
2ème Etage Mur / Éléments

- P001 Peinture + Enduit de jointoiment des plaques de plâtre (cf. tableau des analyses)
- P002 Peinture + Enduit de jointoiment des plaques de plâtre (cf. tableau des analyses)
- P004 Peinture + Enduit à base de plâtre (cf. tableau des analyses)
- P021 Peinture bitumineuse (cf. tableau des analyses)
- P006 Peinture + Enduit à base de plâtre (cf. tableau des analyses)

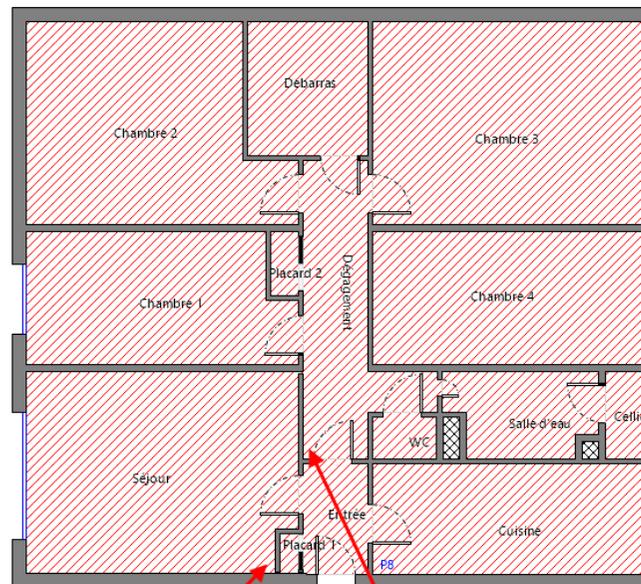
2ème Etage Plafond

P007 Peinture + Enduit à base de plâtre
 (cf. tableau des analyses)

P017 Colle de dalle de plafond
 (cf. tableau des analyses)
